DOM MIESZKALNY NR 23

MIESZKOWICE

74-133 Mieszkowice  
ul. Żymierskiego 23

1. Miejscowość M I E S Z K O W I C E	2. Obiekt (nazwa jak w karcie) DOM MIESZKALNY NR 23 UL. ŻYMIERSKIEGO	3. Zawartość wkładki plan sytuacyjny, tekst, foto
---	--	--

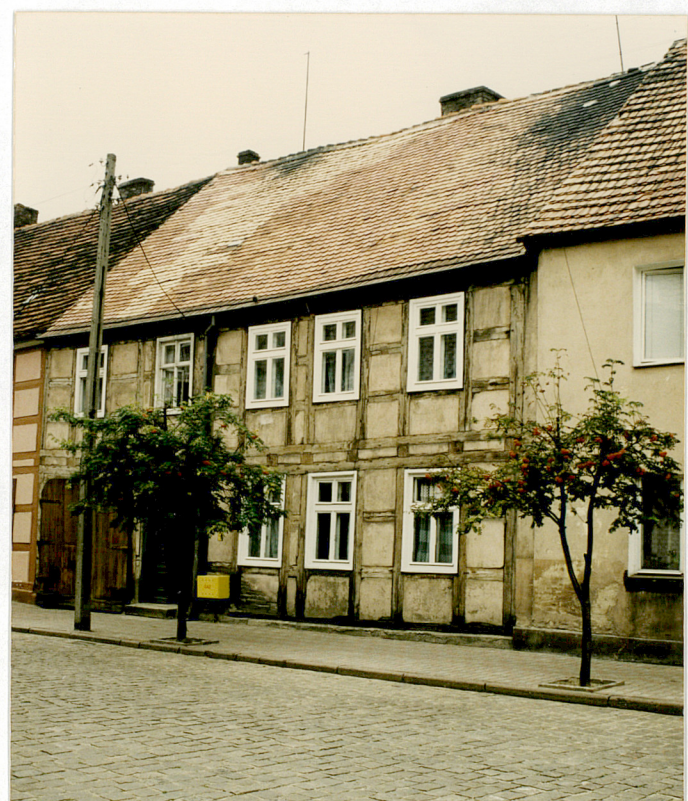
1. Elewacja frontowa - widok od południa
2. Elewacja frontowa - widok od wschodu
3. Elewacja tylna (zabezpieczona papą)
4. Dwuskrzydłowe, ramowo-płycinowe drzwi wejściowe w el. frontowej
5. Spagowe wrota przejazdu bramnego z furtką do komunikacji pieszej
6. Krosnowe, 4-skrzydłowe okno klatki schodowej el. frontowej
7. Ryglowa konstrukcja ścian przejazdu bramnego
8. Policzkowe schody na 2 kondygnację
9. Więźba dachowa - widok ogólny w kierunku połud.-zachodnim

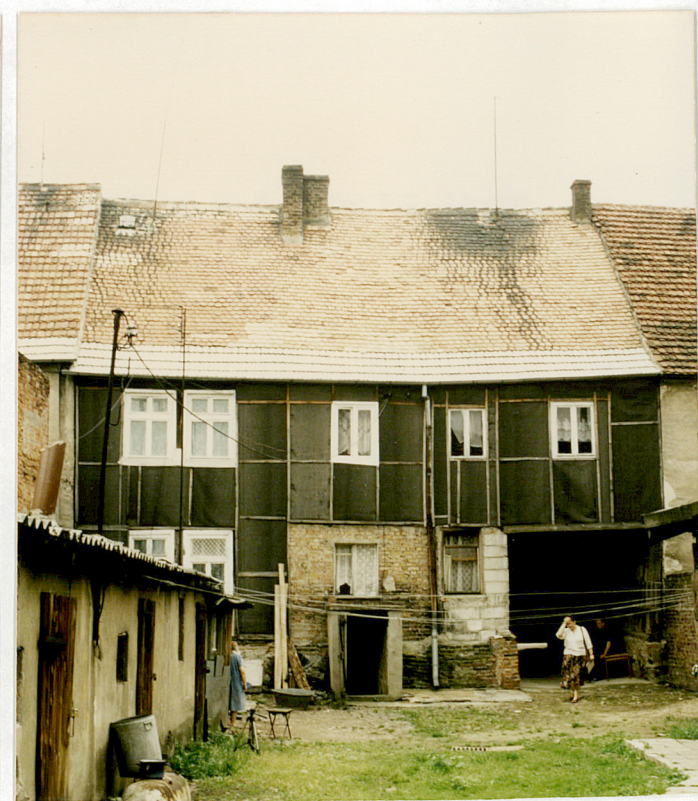
3

**Ściany** - obiekt wzniesiony w technice szkieletowej, wypełnienie stanowiły strychuły, niewypalana pecą; w elewacji tylnej w obrębie narożnika ściany i przejazdu bramnego wtórne przemurowanie cegłą ceramiczną i suporeksem (ten fragment nietynkowany), ściana tylna zabezpieczona prowizorycznie rodzajem opierzenia z papy i oblistwowana (fot. 3). Ściana frontowa szkieletowa, wypełnienie ze strychuły i pecy, fachy tynkowane na gładko; w przejeździe brymnym analogiczna konstrukcja, wypełnienie przeważnie z pecy, słaby tynk gliniany. Ściany wewnętrzne w analogicznej konstrukcji, tynkowane na gładko (tynki wapienno-gliniane), malowane farbami (olejne, klejowe), tapetowane. Ściany piwnicy kamienno-ceglane ze słabym tynkiem wapiennym; ściany szczytowe w obrębie strychu ryglowe, wypełnienie strychuły i pecą.

<p>20. Najpilniejsze postulaty konserwatorskie</p> <p>Ewidencjonowany dom mieszkalny zlokalizowany jest w obrębie układu staromiejskiego, wpisanego do rejestru zabytków i podlegającego ochronie konserwatorskiej. Obiekt nr 23 jest integralnym elementem zwartej zabudowy, składającej się z jednorodnych typologicznie budynków; odznacza się wysokimi wartościami zabytkowymi. Jest to ryglowy budynek mieszkalny z odsłoniętą drewnianą konstrukcją, o pierwotnej kompozycji fasady, z elementami pierwotnej stolarki. Obiekt winien być wpisany do rejestru zabytków. Najpilniejsze zalecenia konserwatorskie: zachowanie pierwotnej bryły z 2-spadowym dachem (pokrycie ceramiczne), rewaloryzacja elewacji tylnej (otynkowanie fachów, usunięcie papą), zakonserwowanie drewnianego szkieletu budynku.</p>

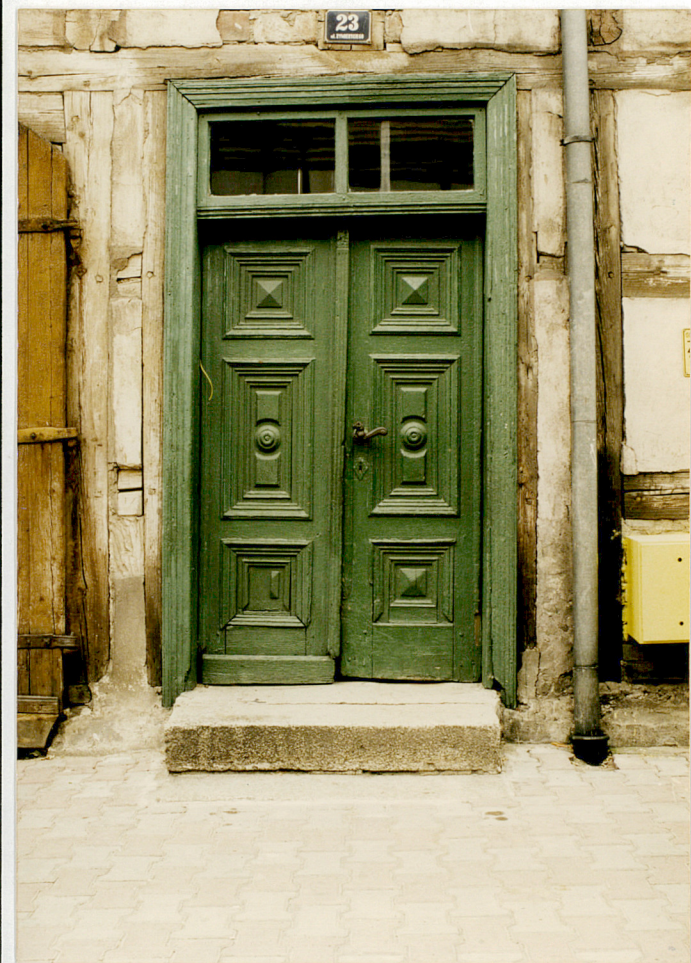
4

Stolarka drzwiowa - drzwi frontowych pierwotna; otwór drzwiowy ujęty profilowanymi, drewnianymi opaskami. Drzwi 2-skrzydłowe, z dekoracyjnie profilowanymi płycinami (motyw geometryczny); ponad profilowanym ślaniem 2-polowe nadświetle; zachowała się pierwotna ozdobna klamka żeliwna w kształcie lwiej głowy (fot. 4). Wewnątrz obiektu stolarka drzwiowa w większości wymieniona (ramowo-płycinowe, zawiasy trzpieniowe, z naświetlami); drzwi na strych stare, deskowe zaopatrzone w zamek puszkowy, zawieszane na hakowych zawiasach. Wrota przejazdu bramnego stare, dwuskrzydłowe, spagowe, zawieszane na hakowo-pasowych zawiasach kowalskiej roboty (fot. 5), z furtką do komunikacji pieszej (uchylna do środka). Drzwi do piwnicy deskowe.

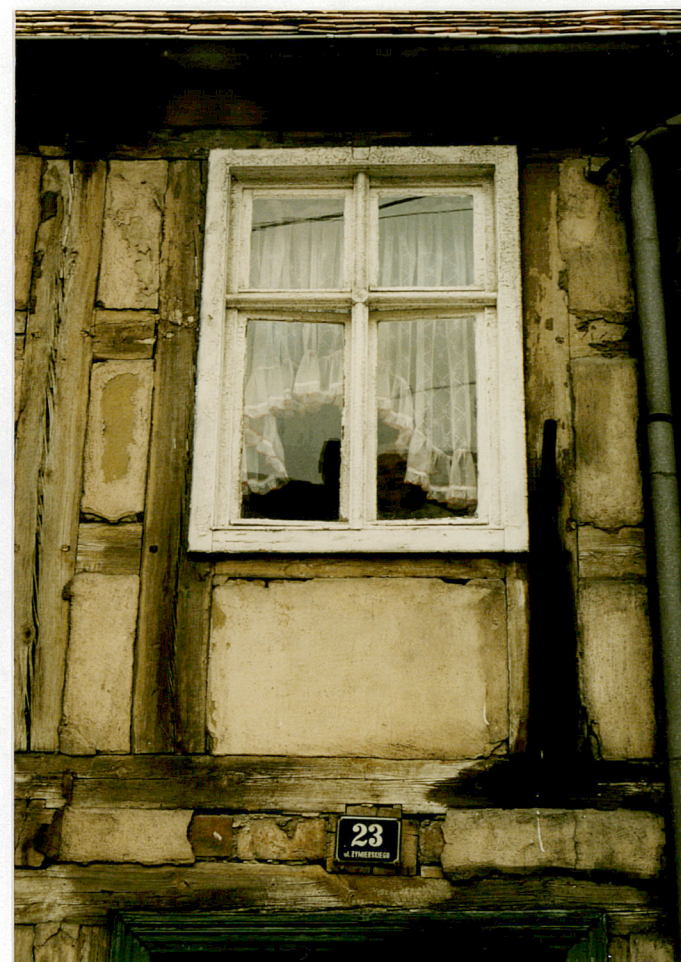
6

niem, 4-skrzydłowe (skrzydła 1-kwaterowe). Zachowało się tylko 1 okno z pierwotną stolarką, na 2 kondygnacji; jest ono krosnowe, 4-skrzydłowe, dzielone krzyżem (profilowany w formie półwałka z przewiązką kostkową. W elewacji tylnej cała stolarka okienna wtórna, są to okna skrzynkowe, 3 i 4-skrzydłowe dzielone ślaniem, także nowe okna 2-skrzydłowe. Okna w elewacji tylnej o zróżnicowanej wielkości. Okno piwnicy przesklepione łukiem odcinkowym (zakratowane).

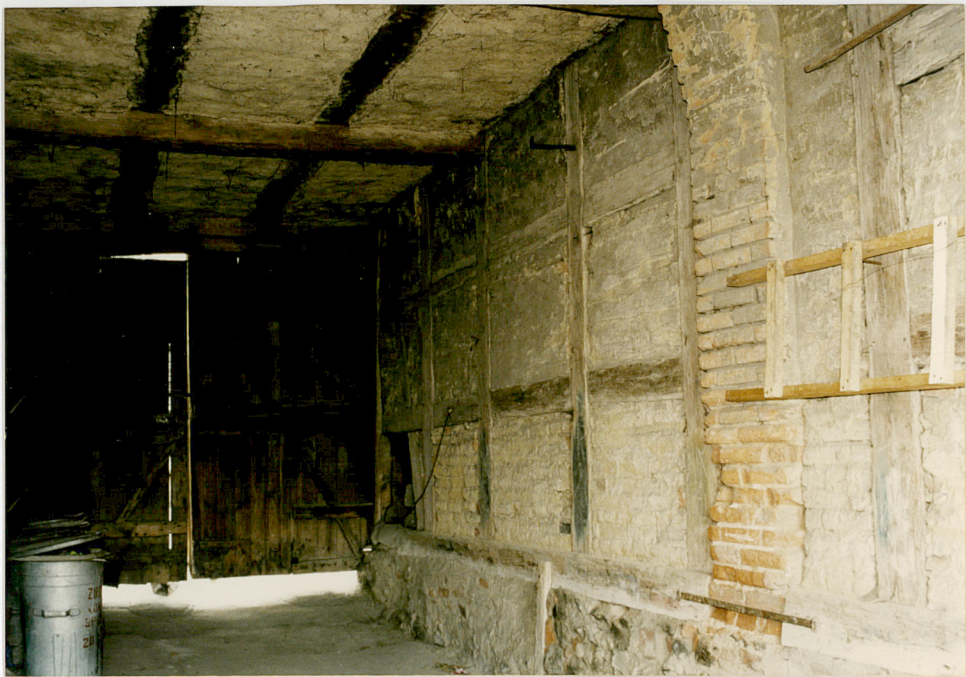
7

Stropy - w ewidencjonowanym obiekcie występują stropy drewniano-gliniane; wsuwki owinięte słomą, wylepione gliną zmieszaną z sieczką, wylepione na gładko; malowane i bielone (dotyczy to obu kondygnacji). W przejeździe bramnym strop analogiczny, odsłonięte belki i podciąg. Strop w piwnicy zróżnicowany: przy przejeździe bramnym ceglany, kolebkowy; w pozostałej części belkowy, nagi.

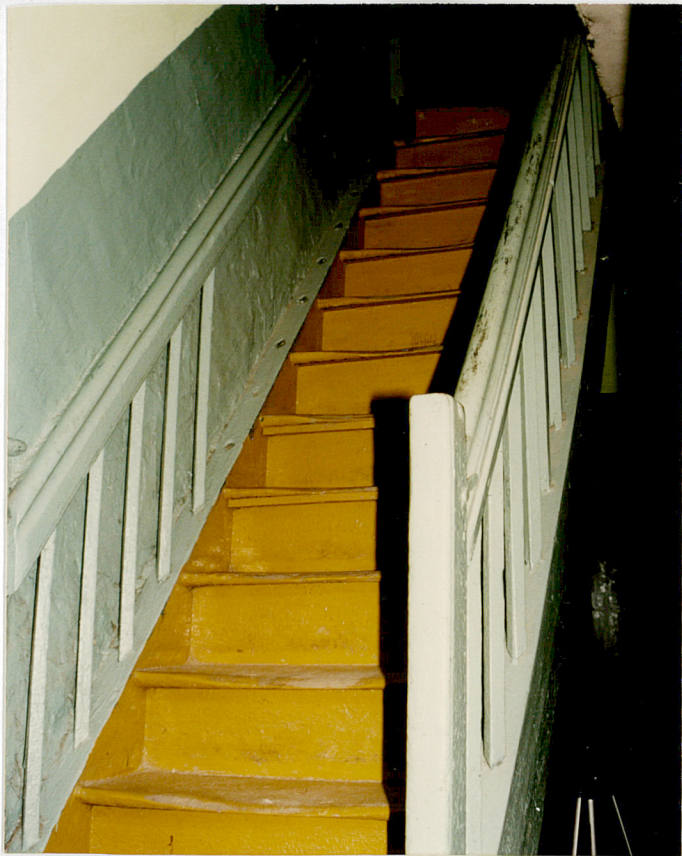
8

Schody - wewnętrzne umieszczone w środkowej części sieni jednobiegowe, policzkowe z obustronną balustradą szczeblinową poręcz profilowana. Stopnie malowane farbą olejną na brązowo, balustrada zielonkawa. Wejście z przejazdu bramnego do sieni, po drewnianych, ażurowych, dostawianych schodkach policzkowych; schody do piwnicy ceglane, obetonowane; schody na strych drewniane, policzkowe (odeskowane).

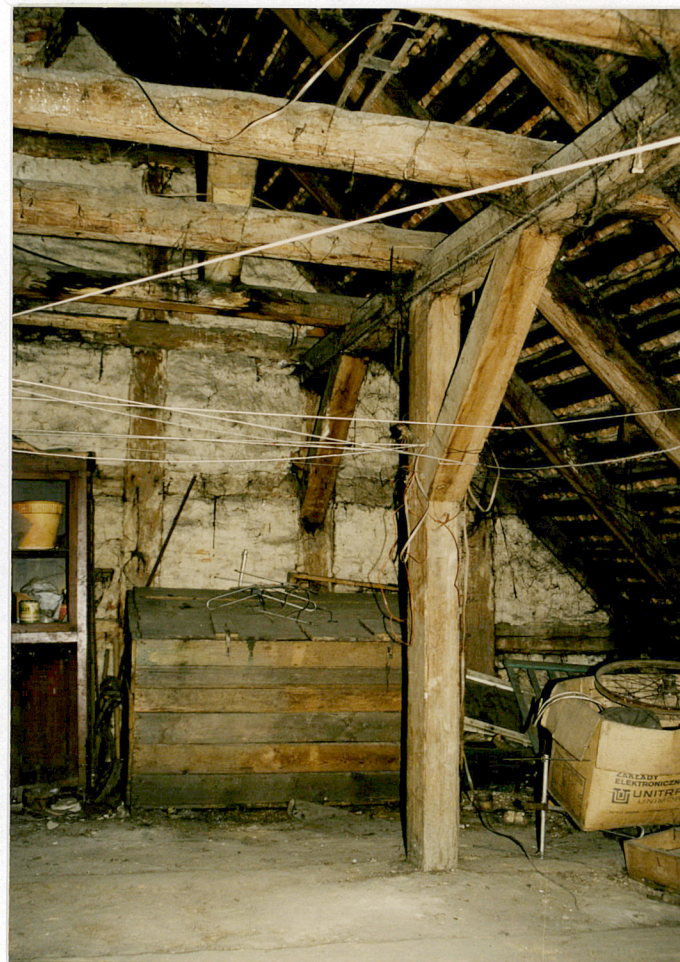
9

Wieżba dachowa - układ krokwiowo-jętkowy z podwójną podporą stolcową. Niektóre elementy więźby zróżnicowane: część o niestarannej obróbce mechanicznej i małych przekrojach (wymienione), reszta więźby stara obrobiona "od topora". Przekroje: słupy 12 x 24 cm, jętki 12 x 19 cm, krokwie 12 x 19 cm, płatwie (kanciaki) 17 x 19 cm.
