408/3

GARAŻ

G R A N O W O

11. Zdjęcia, rzut, przekrój, sytuacja, orientacja

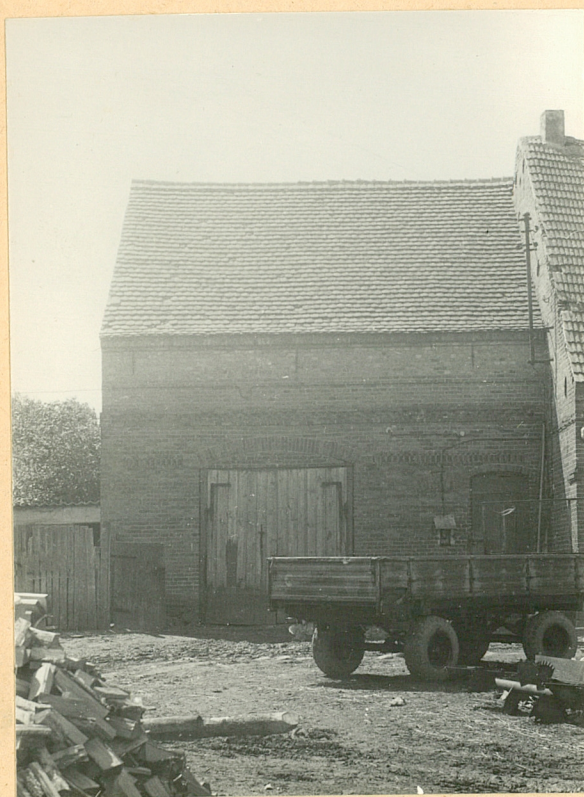
Obiekt usytuowany jest w południowo-wschodniej części podwórza gospodarczego między stajnią (ob. obora-świniarnia 3) a stodołą (4). Zwrócony jest frontem do podwórza. Materiał: budynek posadowiony jest na podmurówce z kamieni polnych łączonych na zaprawę cementowo-wapienną. Ściany zewnętrzne i wewnętrzne: wykonane z cegły pełnej, palonej, łączonej w wąż krzyżowy, nietynkowane. Strop: drewniany, z belek stropowych opartych na ścianach nośnych, szalowany od strony strychu deskami na styk, wzmocniony dodatkowo legarem na styk, wzmocniony dodatkowo legarem i parą słupów drewnianych. Podłogi: posadzka cementowa. Wieżba dachowa: wykonana w konstrukcji jętkowej. Krokwie na ścianach nośnych, połączone na zakładkę. Pokrycie dachu dachówką karpiówką pojedynczo. Okna: drewniane, zamocowane w futrynach krośnowych, wielopolowe, dwuskrzydłowe, zwieńczone łękami prostymi z cegły, oddolniki ceglane. Schody: wewnętrzne, prowadzące na strych, drewniane, drabiniaste, jednobiegowe, proste. Drzwi: wrota z desek, dwuskrzydłowe, bez odrzwi, skrzydła deskowo-listwowo-zastrzałowe, na zawiasach pasowych, zakończone nadprożami z belek żelbetowych oraz drzwi z desek, jednoskrzydłowe, bez odrzwi, skrzydła deskowo-listwowo-zastrzałowe, na zawiasach pasowych, zakończone łękami odcinkowymi z cegły. Bryła: jednokondygnacyjna ze strychem gospodarczym, dach dwuspadowy, bez podpiwniczenia. Rzut: prostokątny, wąskofrontowy, symetryczny.

Elewacja północna: wzdłuż całej ściany niesymetrycznie rozmieszczone dwa otwory drzwiowe. Między pierwszą kondygnacją a strychem umieszczony ozdobny pas cegieł ułożonych zębato. W górze elewacji gzyms wieńczący schodkowy z cegły.

Elewacja południowa: wzdłuż całej ściany symetrycznie rozmieszczone dwa otwory okienne. Między pierwszą kondygnacją a strychem ozdobny pas cegieł ułożonych zębato. W górze elewacji gzyms wieńczący schodkowy z cegły. Elewacja zachodnia: ściana ślepa. Elewacja wschodnia: na południowym skraju ściany umieszczony otwór drzwiowy. Pośrodku strychu symetrycznie rozmieszczony otwór okienny. Między pierwszą kondygnacją a strychem ozdobny pas wykonany z cegieł ułożonych zębato.
