**OŚRODEK DOKUMENTACJI  
ZABYTEKÓW W WARSZAWIE**  
KARTA EWIDENCYJNA ZABYTEKÓW  
ARCHITEKTURY I BUDOWNICTWA

DWÓR „1”

2 poł. XIX w.

OSTROWĄS

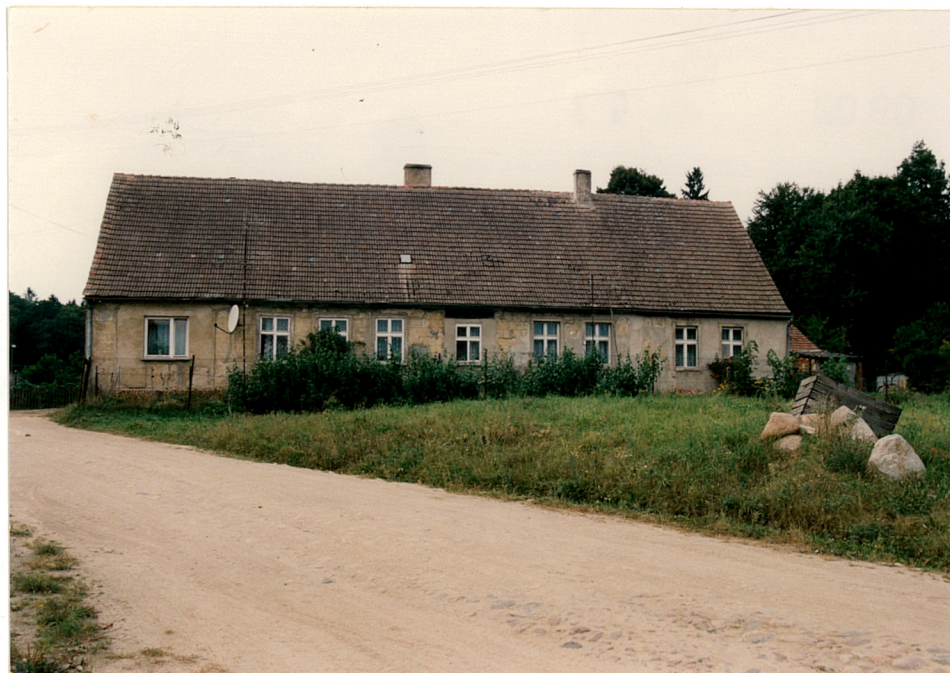
1.

ELEWACJA FRONTOWA – południowo wschodnia 9 –osiowa, symetryczna z centralnie usytuowanym głównym wejściem do dworu (obecnie zamurowane i wstawione w to miejsce okno), które poprzedzone jest kamiennymi jednobiegowymi schodkami. Pozostałe osie wyznaczają okna, od strony północno zachodniej zgrupowane po dwa, a od strony południowo wschodniej bardziej rozstrzelone, z ostatnią przebudowaną i wstawionym współczesnym oknem zespolonym.

- 1.Dwór „1” – fasada –elewacja południowo wschodnia
- 2.Dwór „1” – Okno w fasadzie
- 3.Dwór „1” – elewacja frontowa , w kierunku zachodnim
- 4.Dwór „1” – elewacja ogrodowa : północno zachodnia
- 5.Dwór „1” – elewacja północno zachodnia i szczytowa południowo zachodnia
- 6.Dwór „1” – fragment ściany elewacji północno zachodniej
- 7.Dwór „1” – elewacja szczytowa północno wschodnia
- 8.Dwór ”1”- elewacja szczytowa południowo zachodnia
- 9.Dwór „1” – wnętrze : kafle w sieni
- 10.Dwór „1” – piwnica
- 11.Dwór „1” – więźba dachowa
- 12.Dwór „1” – więźba dachowa

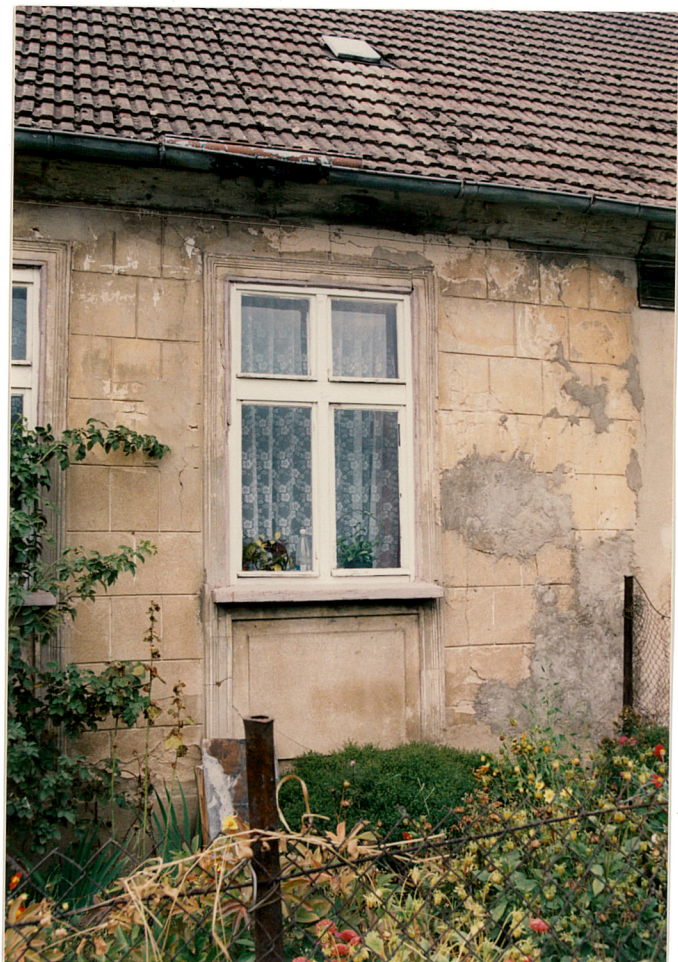
2

Okna – częściowo współczesne, skrzynkowe, dwuskrzydłowe, w kształcie prostokąta, dwupoziomowe, czterokwaterowe, dwudzielne; okna zamknięte prosto. Listwa przyrytkowa gładka bez żadnej dekoracji; skrzyżowanie z przechodzącym ślemieniem w postaci szerokiego, prostego odcinka; część okien współczesnych zespolonych;

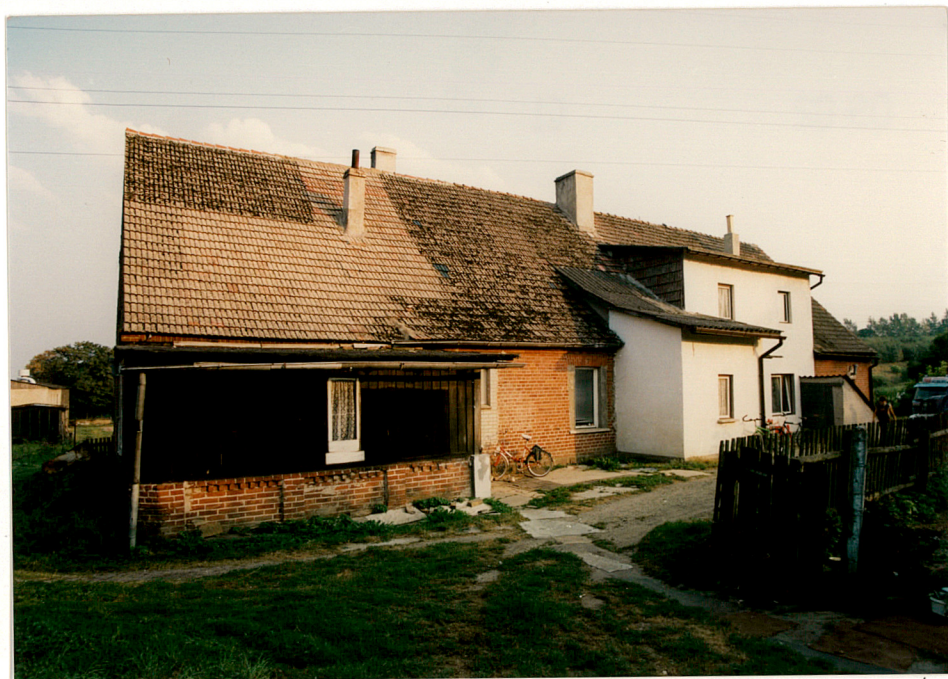
4

ELEWACJA OGRODOWA – północno zachodnia, 7 – osiowa, o lico ścian ceglany, w znacznym stopniu przemurowana i przekształcona. Z drzwiami prowadzącymi do wydzielonych we dworze mieszkań na 1 i 4-osi od strony północnej. Drzwi poprzedzone zostały współczesnymi, I kondygnacyjnymi aneksami (kolejno jedno i dwuosiowymi). Od strony południowej oprócz aneksu elewacja na 2 i 3-osi został wyniesiona w górę, tworząc rodzaj II kondygnacyjnego presudoryzalitu, który w kondygnacji dachu, zwiększył powierzchnię mieszkalnego poddasza. W południowo wschodnim narożu elewacji usytuowane zostały schody prowadzące do piwnicy.

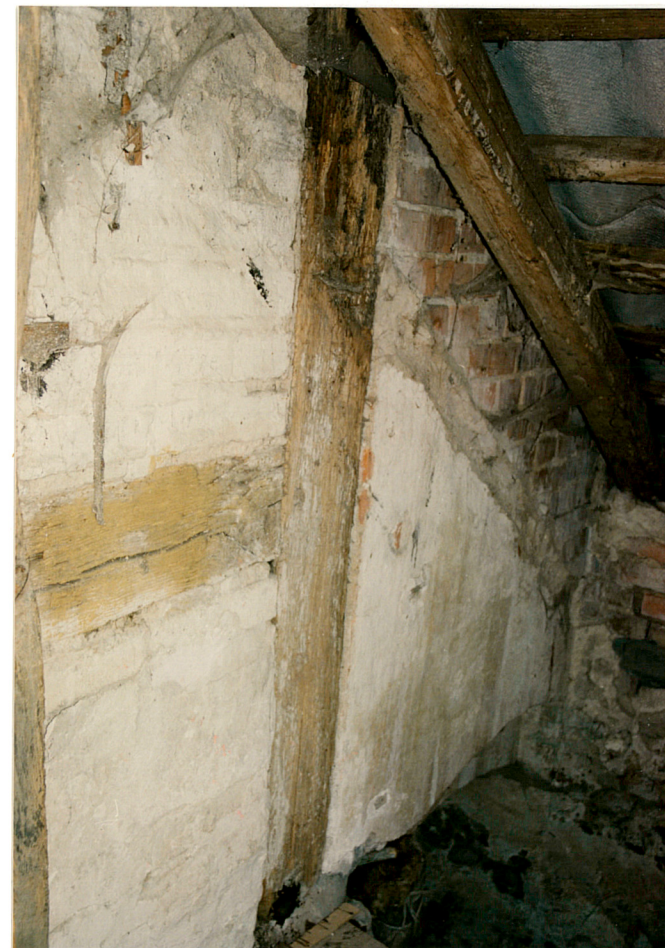
11

Wieżba dachowa - krokwiowo - płatwiowa zabudowana ścianami mieszkalnego poddasza;

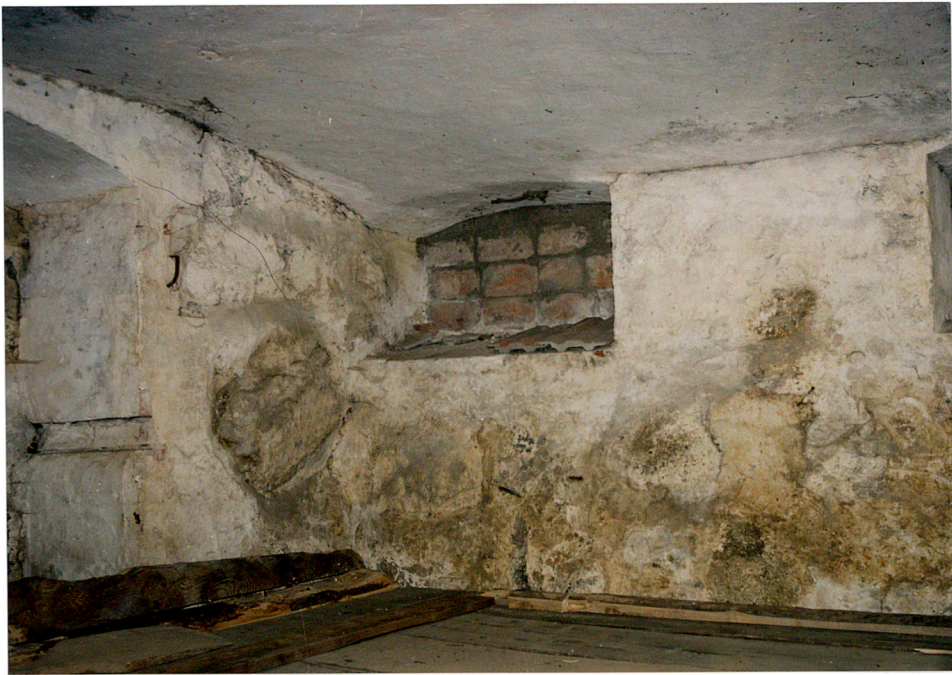
10

Stropy - belkowy z podsufitką; w piwnicy sklepienie odcinkowe;
