1. Obiekt	2. Czas powstania	3. Miejscowość
DOM MIESZKALNY NR 3	I. 10-te XX w.	OBROMINO

1. Miejscowość <b>O B R O M I N O</b>	4. Obiekt (nazwa jak w karcie) <b>DOM MIESZKALNY Nr 3</b>	5. Zawartość wkładki: <b>tekst, plan sytuacyjny, foto</b>
2. Gmina <b>Pyrzyce</b>		
3. Województwo <b>zachodniopomorskie</b>

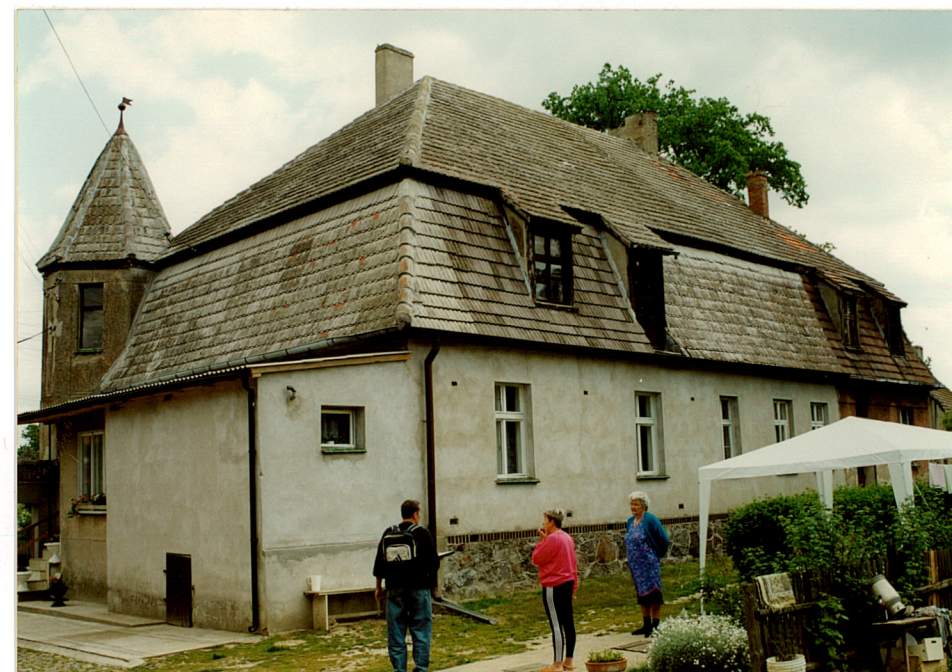
1. elewacja frontowa (płn.-wschodnia)
2. widok ogólny od zachodu (z podwórza)
3. widok ogólny od południa (z podwórza)
4. elewacja szczytowa płn.-zachodnia
5. elewacja szczytowa płd.-wschodnia
6. wieżyczka w północnym narożniku elewacji północnej, z brama na podwórze
7. wieżyczka we wschodnim narożniku elewacji frontowej
8. wystawka frontowa i dwa okna skrzynkowe parteru
9. 4-skrzydłowe okno skrzynkowe (na parterze) i krosnowe (w mansardzie)
10. 1-skrzydłowe drzwi w ścianie tylnej
11. pierwotne (2-biegowe, policzkowe) schody na poddasze
12. 2-skrzydłowe drzwi wejściowe na korytarz – w szczycie płd.-wschodnim
13. piec kaflowy w pokoju frontowym
14. dolny fragment (wiązar) konstrukcji dachowej
15. górny wiązar konstrukcji mansardowej
16. fragment górnego wiązara konstrukcji mansardowej i komin nogawicowy.

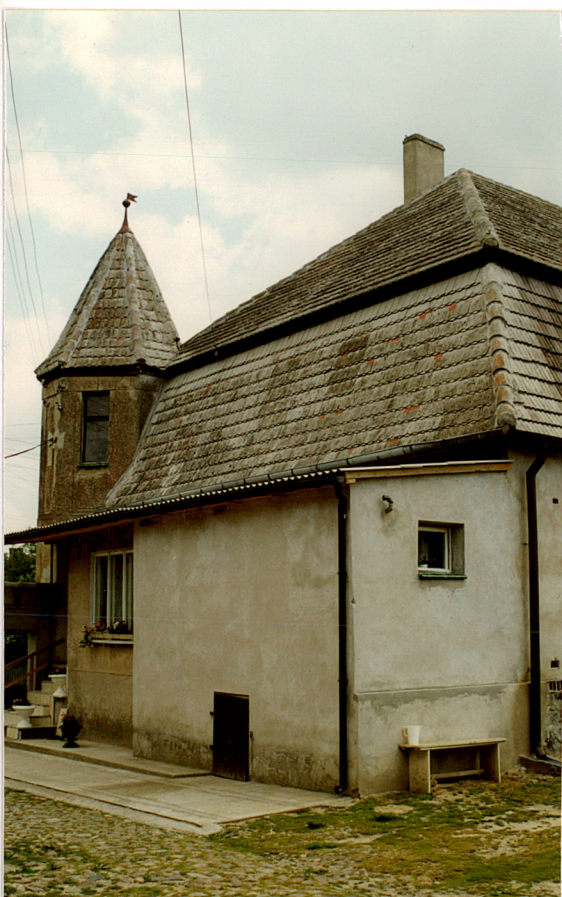
4.

Elewacje szczytowe przesłonięte wtórnymi przybudówkami, z przynaróżnymi wieżyczkami.

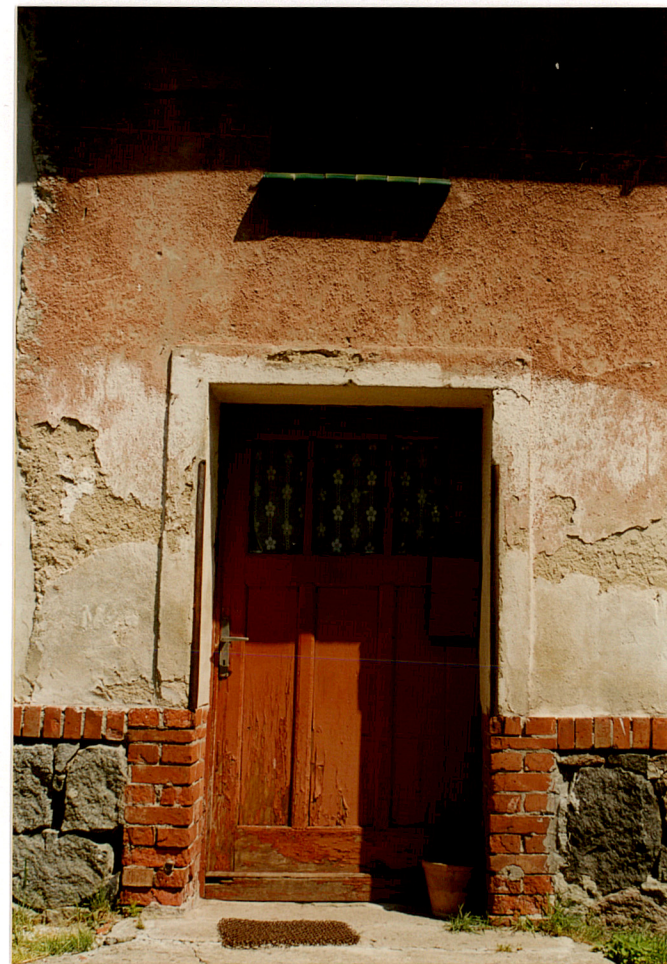
10.

**Stolarka drzwiowa:** typologicznie i chronologicznie zróżnicowana. Drzwi zewnętrzne (w przybudówkach) współczesne, 1-skrzydłowe, kaseto-nowe i ramowo-klepkowe; w ścianie tylnej drzwi do klatki schodowej (fot. 10) 1-skrzydłowe, ramowo-deskowe, z naświetlem, na trzpieniowych zawiasach. W szczycie pld.-wschodnim zachowały się pierwotne drzwi wejściowe (fot. 12) – dwuskrzydłowe, ramowo-płycinowe, z wielopolowymi naświetlami i nadświetlami, zawieszane na trzpieniowych zawiasach.

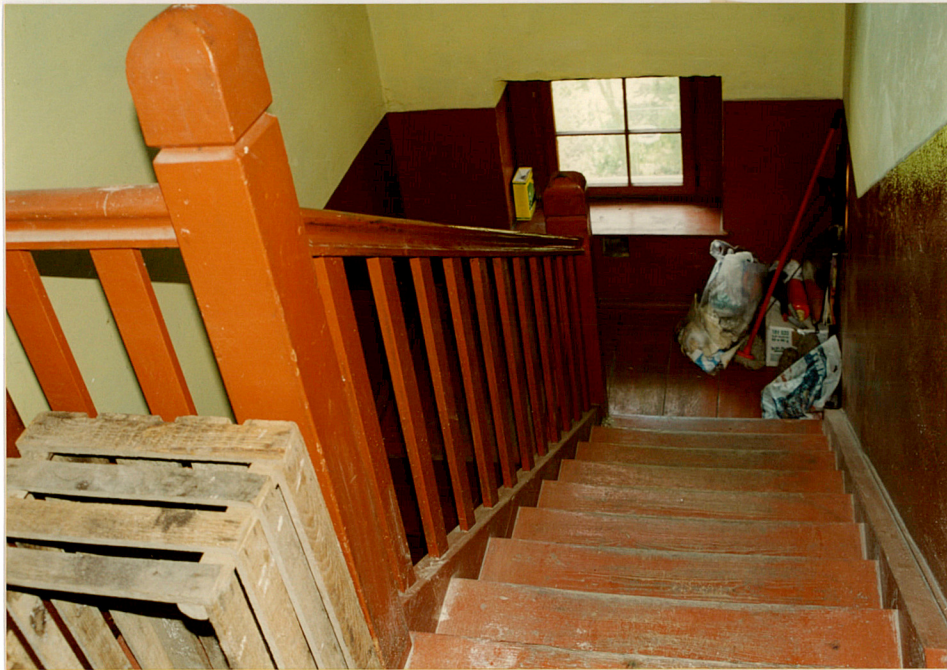
11.

**Schody:** główne schody na poddasze (mansardę) ulokowane w południowej części traktu tylnego; są to schody (fot. 11) drewniane, policzkowe, 2-biegowe (powrotne, ze spocznikiem międzypiętrowym), zaopatrzone w szczeblinową balustradę z narożnymi słupkami i profilowaną poręczówkę. Po podziale domu na dwa mieszkania, wydzielono drugie schody (pośrodku traktu tylnego), w typie drewnianej, masywnej drabiny. Schody do piwnicy ceglane, 1-biegowe, o krótkim biegu.

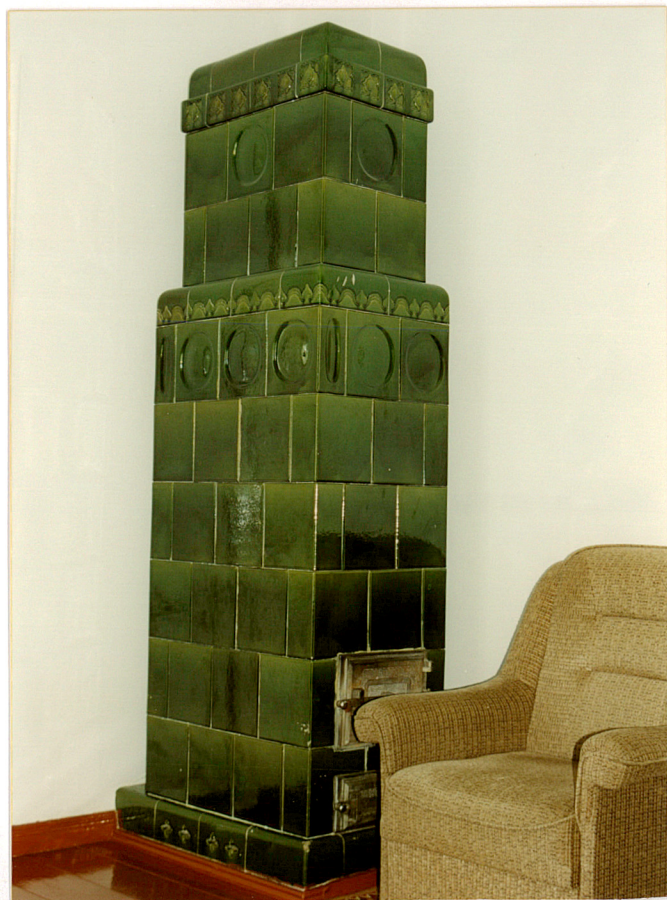
13.

W budynku znajduje się instalacja elektryczna, wod.-kan. (szambo), centralne ogrzewanie (w jednym pokoju zachował piec kaflowy – fot. 13, a w kuchniach westfalki); system ogniowy oparty na dwóch kominach nogawicowych (fot. 16) i przyszczytowych kominach słupowych.

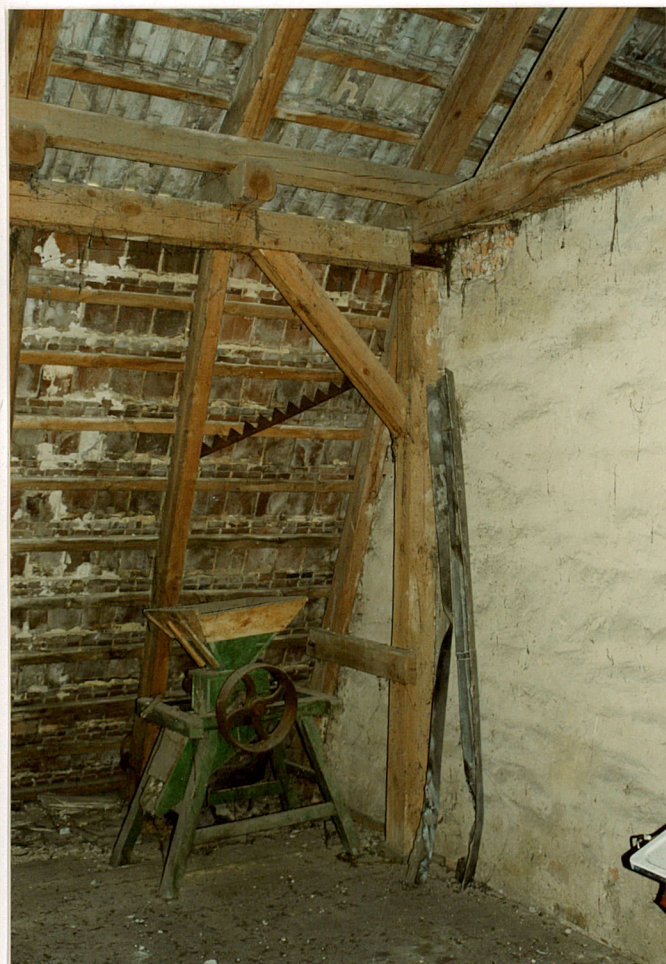
14.

**Wieżba dachowa:** drewniana, oryginalna, w typie konstrukcji dachu mansardowego. Dolny wiąz (fot. 14-15) tworzą cztery rzędy rytmicznie rozmieszczonych płatwi pośrednich i stojców, wspierających górny wiąz; półkrokwie wsparte zaciosami na płatwiach stopowych i osadzone w belkach stropowych (do krokwi nabite krótkie przypustnice). Górny wiąz (fot. 15-16) o konstrukcji krokwiowo-płatwiowej, z podwójnymi podporami stolcowymi, rozporami oraz ukośnymi zastrzałami i mieczami; końce krokwi wsparte zaciosami na płatwiach stopowych i osadzone w belkach stropowych lub kulawkach. Elementy wieżby dachowej o mechanicznej obróbce budulca, w formie regularnych kanciaków: płatwie i stojce – 14/15 x 15/17 cm, krokwie górne i zastrzały 16 x 18 cm, krokwie dolne – 8 x 13 cm. Połączenia ciesielskie kołkowane, a część dodatkowo ześrubowane.
