1. Obiekt

Stodoła nr 7

1849

BOLESZEWO

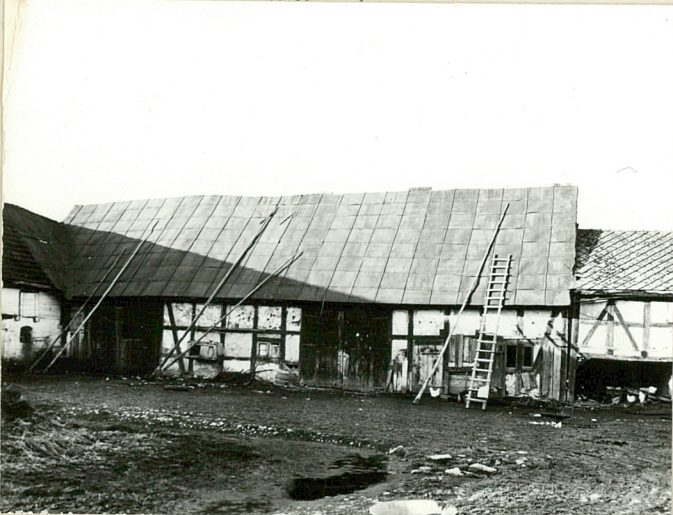
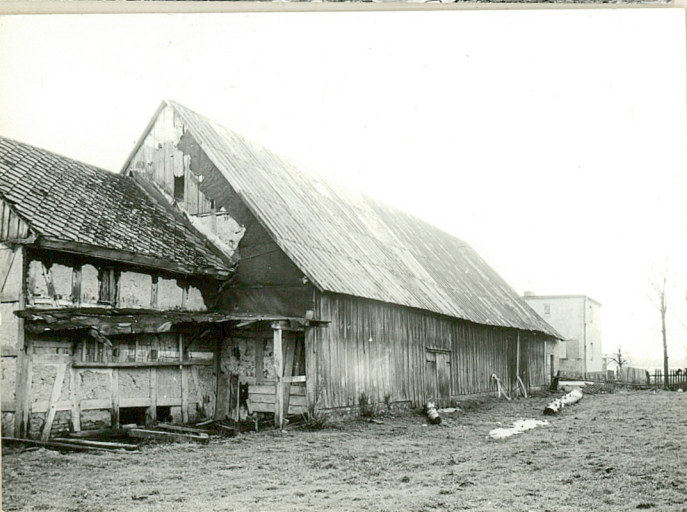
11 Zdjęcia, plan sytuacyjny, rzuty

Rzut budynku w kształcie prostokąta. Budynek jednokondygnacyjny, niepodpiwniczony. Stodoła jednoklepkowa. Z tyłu klepiska wyjazd dla pustego wozu. Po bokach klepiska dwa sasięki. Z południowego klepiska wydzielony plewnik. Budynek ustawiony na fundamencie z kamieni polnych, zapadniętych w ziemię. Ściany zewnętrzne i wewnętrzne ryglowe z strychulowym wypełnieniem fachów. Drewniane elementy konstrukcyjne wykonane z drewna dębowego i sosnowego.

Wrota spągowe dwuskrzydłowe z zawiasami i okuciami kowalskiej roboty. Do północnego sasięku prowadzą dwa wejścia od strony podwórza. Drzwi w tych wejściach spągowe, jednoskrzydłowe, otwierane na zewnątrz, z elementami metalowymi wykonanymi przez kowala. Dwa otwory okienne pozbawione stolarki. Podłoże gruntowe. Nad plewnikiem strop z luźno ułożonych desek. Dach dwuspadowy o konstrukcji krokwiowej-jętkowej. Dolne końce krokwi umocowane w belkach stropowych. Połacie dachu pokryte blachą. Szczyty dachu do połowy szachulcowe, w górnej części zaszalowane deskami. Być może pierwotnie dach miał konstrukcję naczółkową. Instalacji elektrycznej oświetleniowej brak.

| 18. Prace budowlane i konserwatorskie, ich przebieg i dokumentacja<br><br>Kilka lat temu zmienione pokrycie dachu | | 19. Stan zachowania (fundamenty, ściany zewnętrzne, ściany wewnętrzne, sklepienia, stropy, konstrukcje dachowe, pokrycie dachu, wyposażenie i instalacje)<br><br>Podwalina zapadnięta częściowo w grunt i przegniła, w fachach ścian zewnętrznych ubytki gliny. Brak stolarki okiennej. | |
