1. Obiekt

72811
Chałupa nr 55

BOLESZEWO

13. Opis (sytuacja, materiał i konstrukcja, rzut, bryła, elewacje, dach, wnętrze wyposażenie, instalacje)

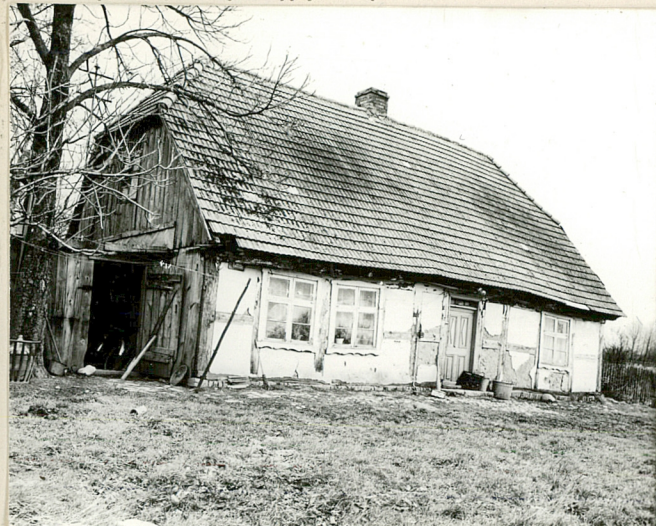
11 Zdjęcia, plan sytuacyjny, rzuty

14. Kubatura	15. Powierzchnia użytkowa	16. Przeznaczenie pierwotne	17. Użytkowanie obecne
88 m ²	383 m ³	mieszkalne	mieszkalne
18. Prace budowlane i konserwatorskie, ich przebieg i dokumentacja		19. Stan zachowania (fundamenty, ściany zewnętrzne, ściany wewnętrzne, sklepienia, stropy, konstrukcje dachowe, pokrycie dachu, wyposażenie i instalacje) <p>Podwalina częściowo przegniła, belki od północnej strony częściowo naruszone przez spuszczała i nadgmiże. Z fachów odpada tynk.</p>	
20. Najpilniejsze postulaty konserwatorskie
