1. Obiekt **728/2**  
**Piekarnik nr 55**

2. Czas powstania  
**kon.XIX w.**

3. Miejscowość  
**BOLESZEWO**

4. Adres **Boleszewo nr 55**  
**p-ta 75-100 Sławno**  
nr hipoteczny .....

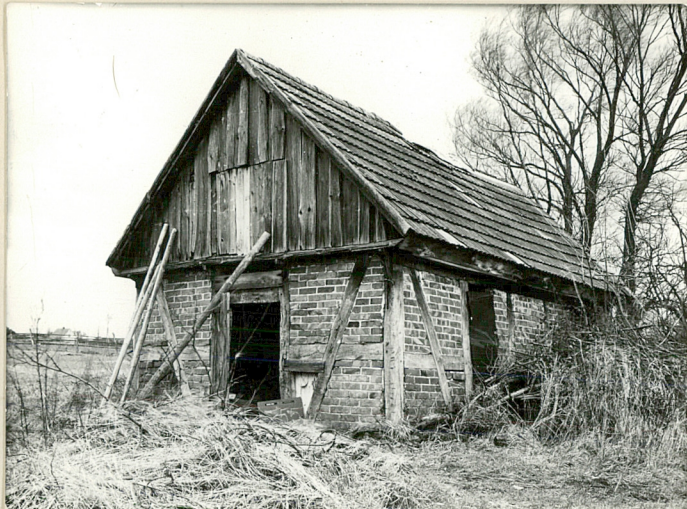
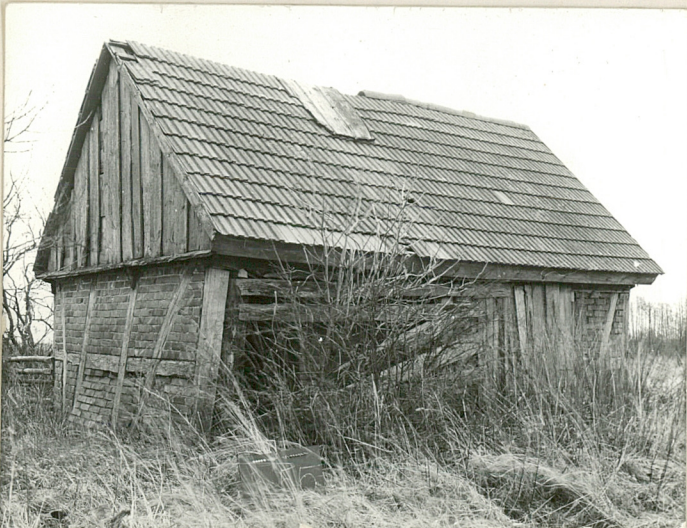
11 Zdjęcia, plan sytuacyjny, rzuty

**B. Sańko, XI.1981 ; PKZ O/Szczecin**
