1. Obiekt

Chałupa nr 17

2. Czas powstania

poł. XIX w.

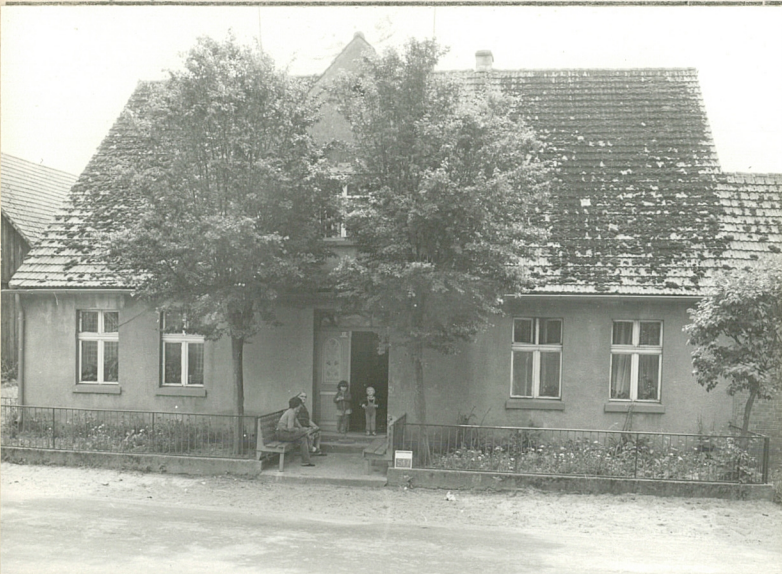
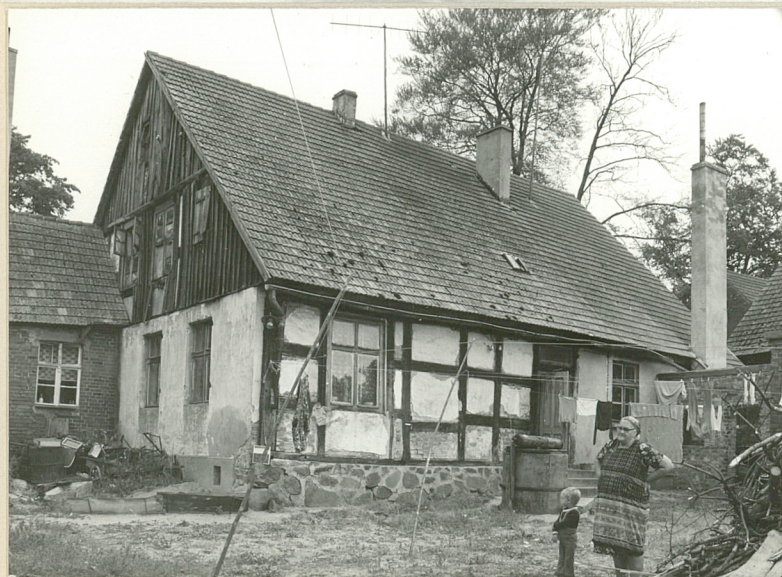
miejsce przechowywania negatywów

Rzut przyziemia chałupy w kształcie prostokąta. Budynek jednokondygnacyjny, szerokofrontowy, symetryczny, trzytraktowy, podpiwniczony. Do wnętrza prowadzą dwa wejścia. Główne od strony drogi, dodatkowe od podwórza. Od strony drogi facjatka. Dwutraktowa sień dzieli chałupę na dwie części. Po obu stronach frontowej sieni mieszczą się izby reprezentacyjne, od podwórza po obu stronach tylnej sieni izba mniejsza i kuchnia przerobiona na łazienkę, za nią alkierz. W trakcie środkowym od strony zachodniej alkierz. Pod izbą południowo-zachodnią, od strony podwórza piwnica o kamiennych ścianach. Chałupa ustawiona na fundamencie z kamieni polnych łączonych zaprawą wapienno-cementową. Fundament od strony południowej wyższy ok. 0,60 m, niweluje nierówny teren. Ściany zewnętrzne i wewnętrzne pierwotnie w całości ryglowe z strychułowym wypełnieniem fachów, wtórnie elewacja frontowa i szczyt zachodni murowany. Drewniane elementy konstrukcyjne dębowe. Drzwi frontowe płycinowe dwuskrzydłowe z nadświetlem. Drzwi zdobione, w górnych płycinach motywy kwiatowe. Drzwi od podwórza płycinowe, jednoskrzydłowe z nadświetlem. Wewnętrzne drzwi - płycinowe, jednoskrzydłowe z klamkami fabrycznymi. W ścianie licowej od drogi, w szczycie zachodnim jedno okno w elewacji od podwórza okna 4 skrzydłowe, 4 kwaterowe, pojedyncze, drugie okno w ścianie od podwórza 4 skrzydłowe, 6 kwaterowe, pojedyncze. W szczycie wschodnim dwa okna: jedno 4 skrzydłowe, 6 kwaterowe, pojedyncze, drugie małe 2 skrzydłowe, 4 kwaterowe, pojedyncze. W obu sieniach płytki ceramiczne, w pozostałych pomieszczeniach podłogi z desek. Stropy drewniano-gliniane gładkie. Wejście na strych z tylnej sieni, po schodach drewnianych, drabiniastych, obudowanych. Dach dwuspadowy o konstrukcji krokwiowo-kętkowej, z dwoma podporami stolcowymi. Dolne końce krokwi umocowane w belkach stropowych. Dach pokryty dachówką felcówką. Szczyty dachu ryglowe z strychułowym wypełnieniem fachów,

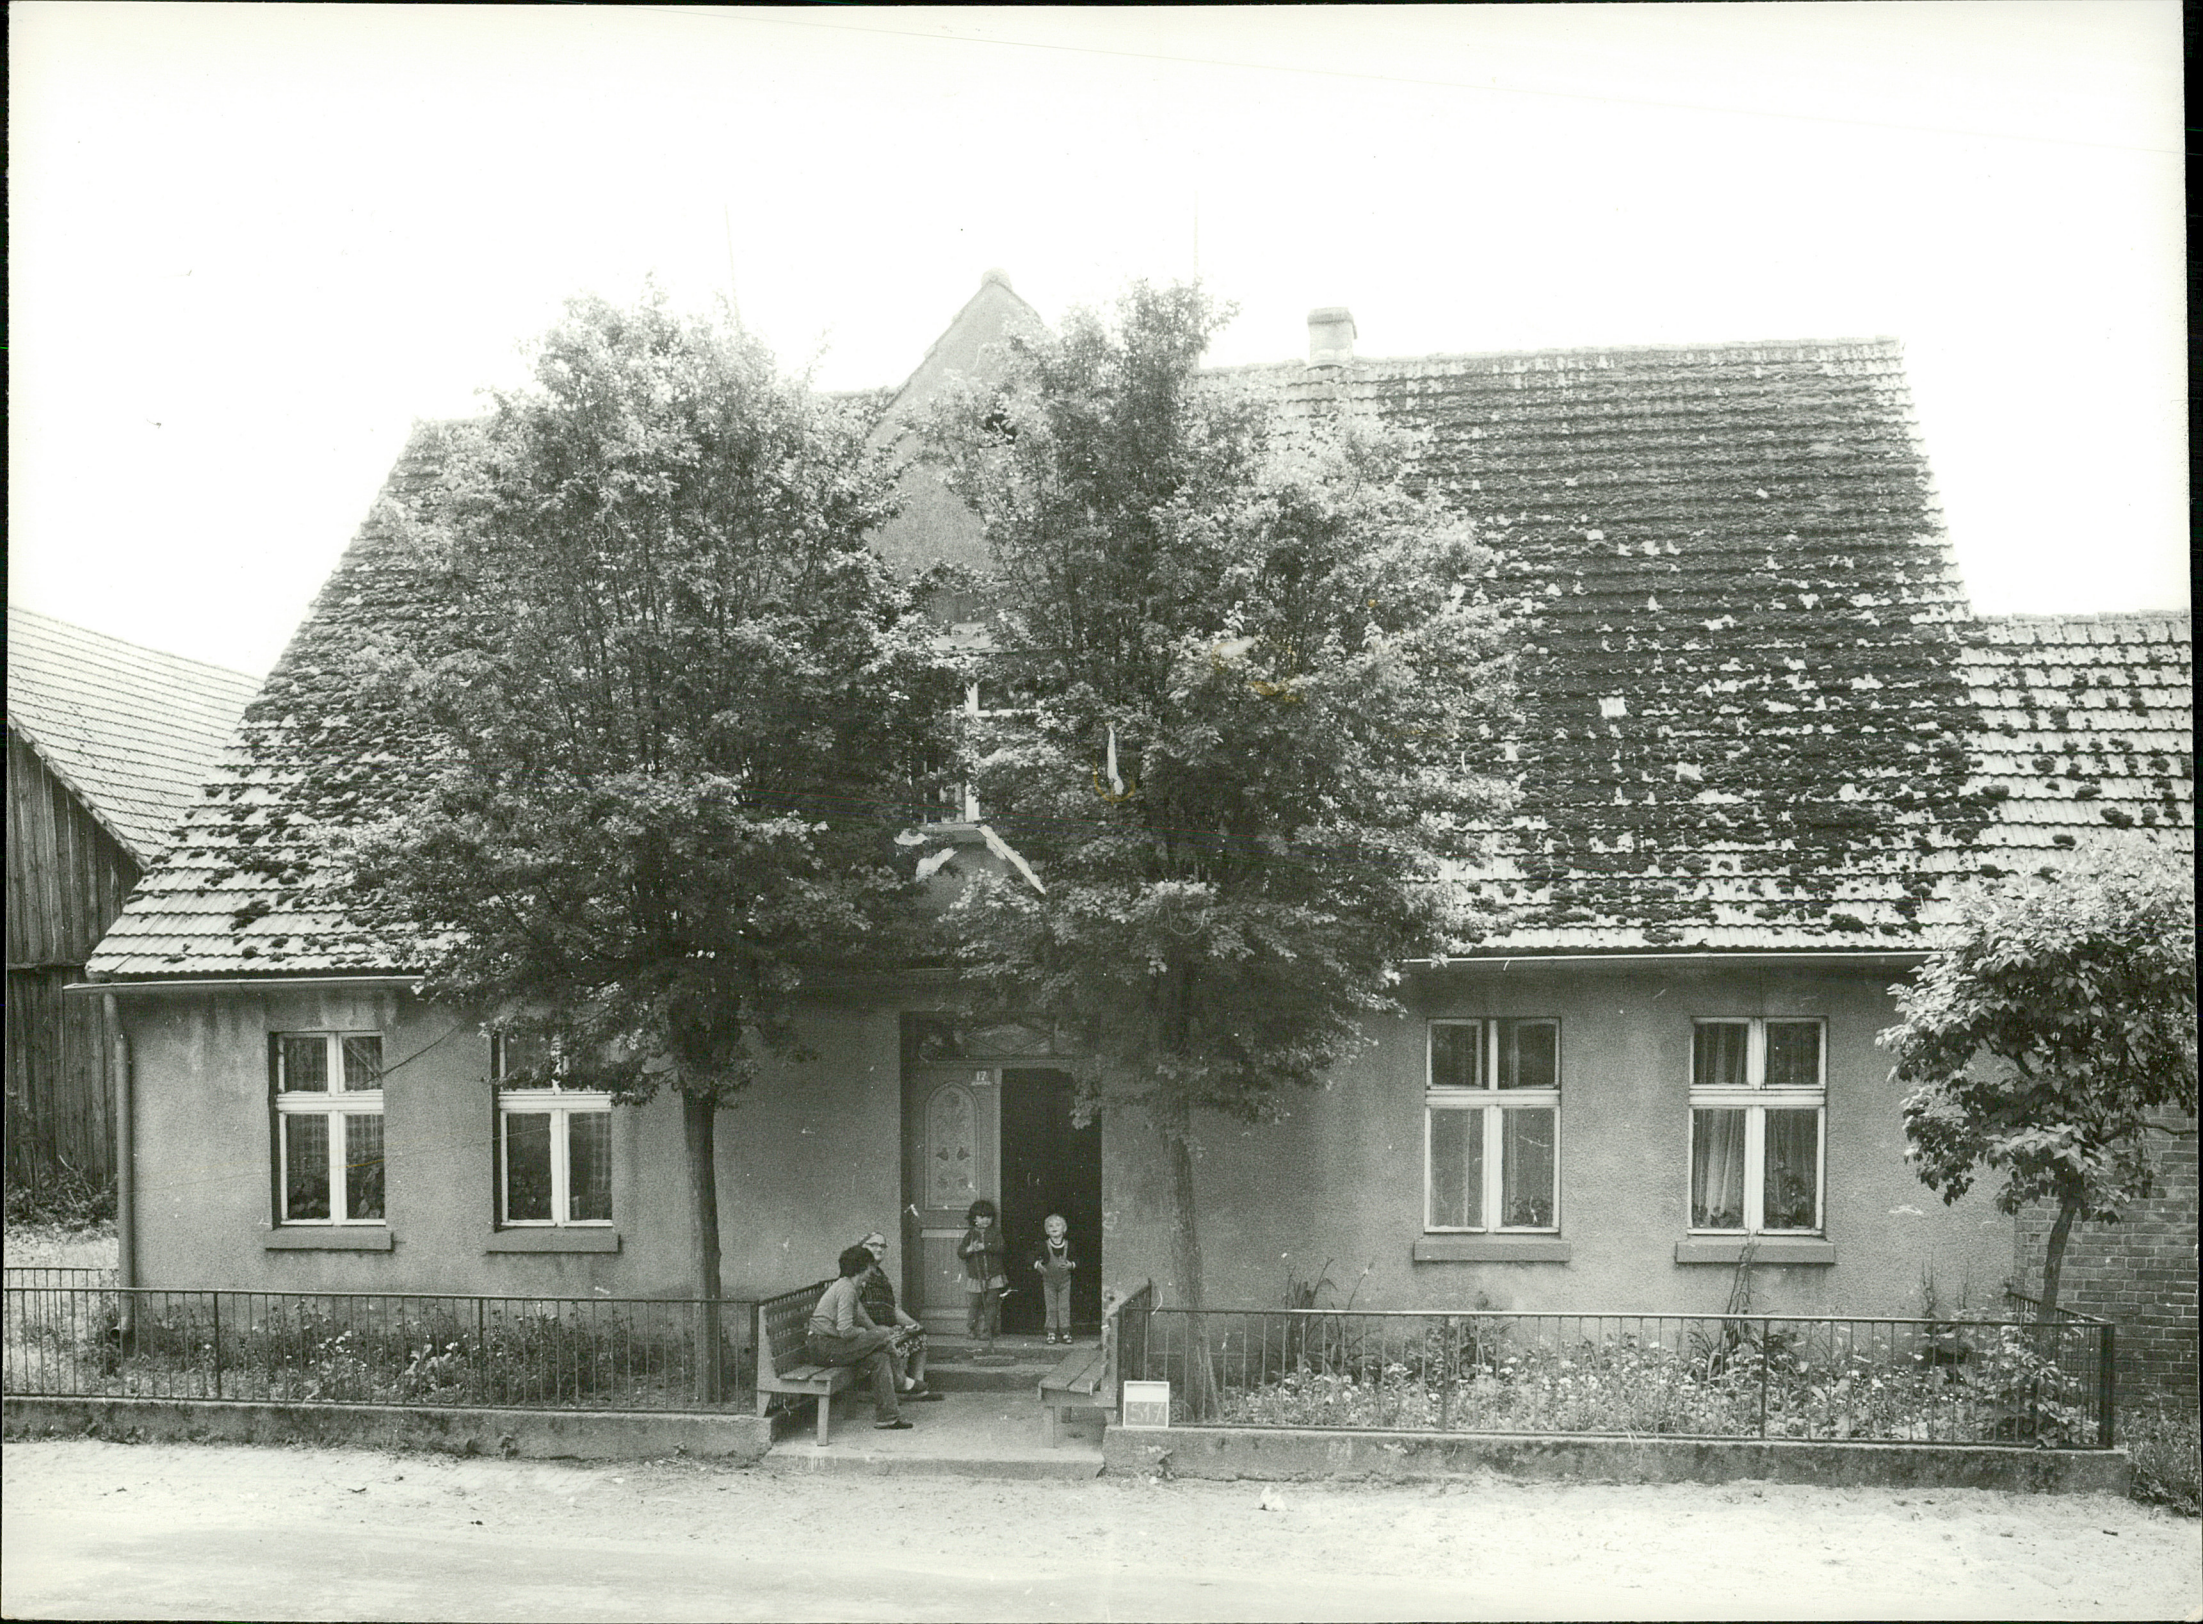
Sławsko nr 17 gm. Sławno - wł. [REDACTED] Chakupa z połowy
XIX wieku, o konstrukcji ryglowo-strychułowej, elewacja frontowa
od drogi wtórnie murowana.
nr neg. 62510 Prac. Fot. PKZ O/Szczecin - VI.1983.

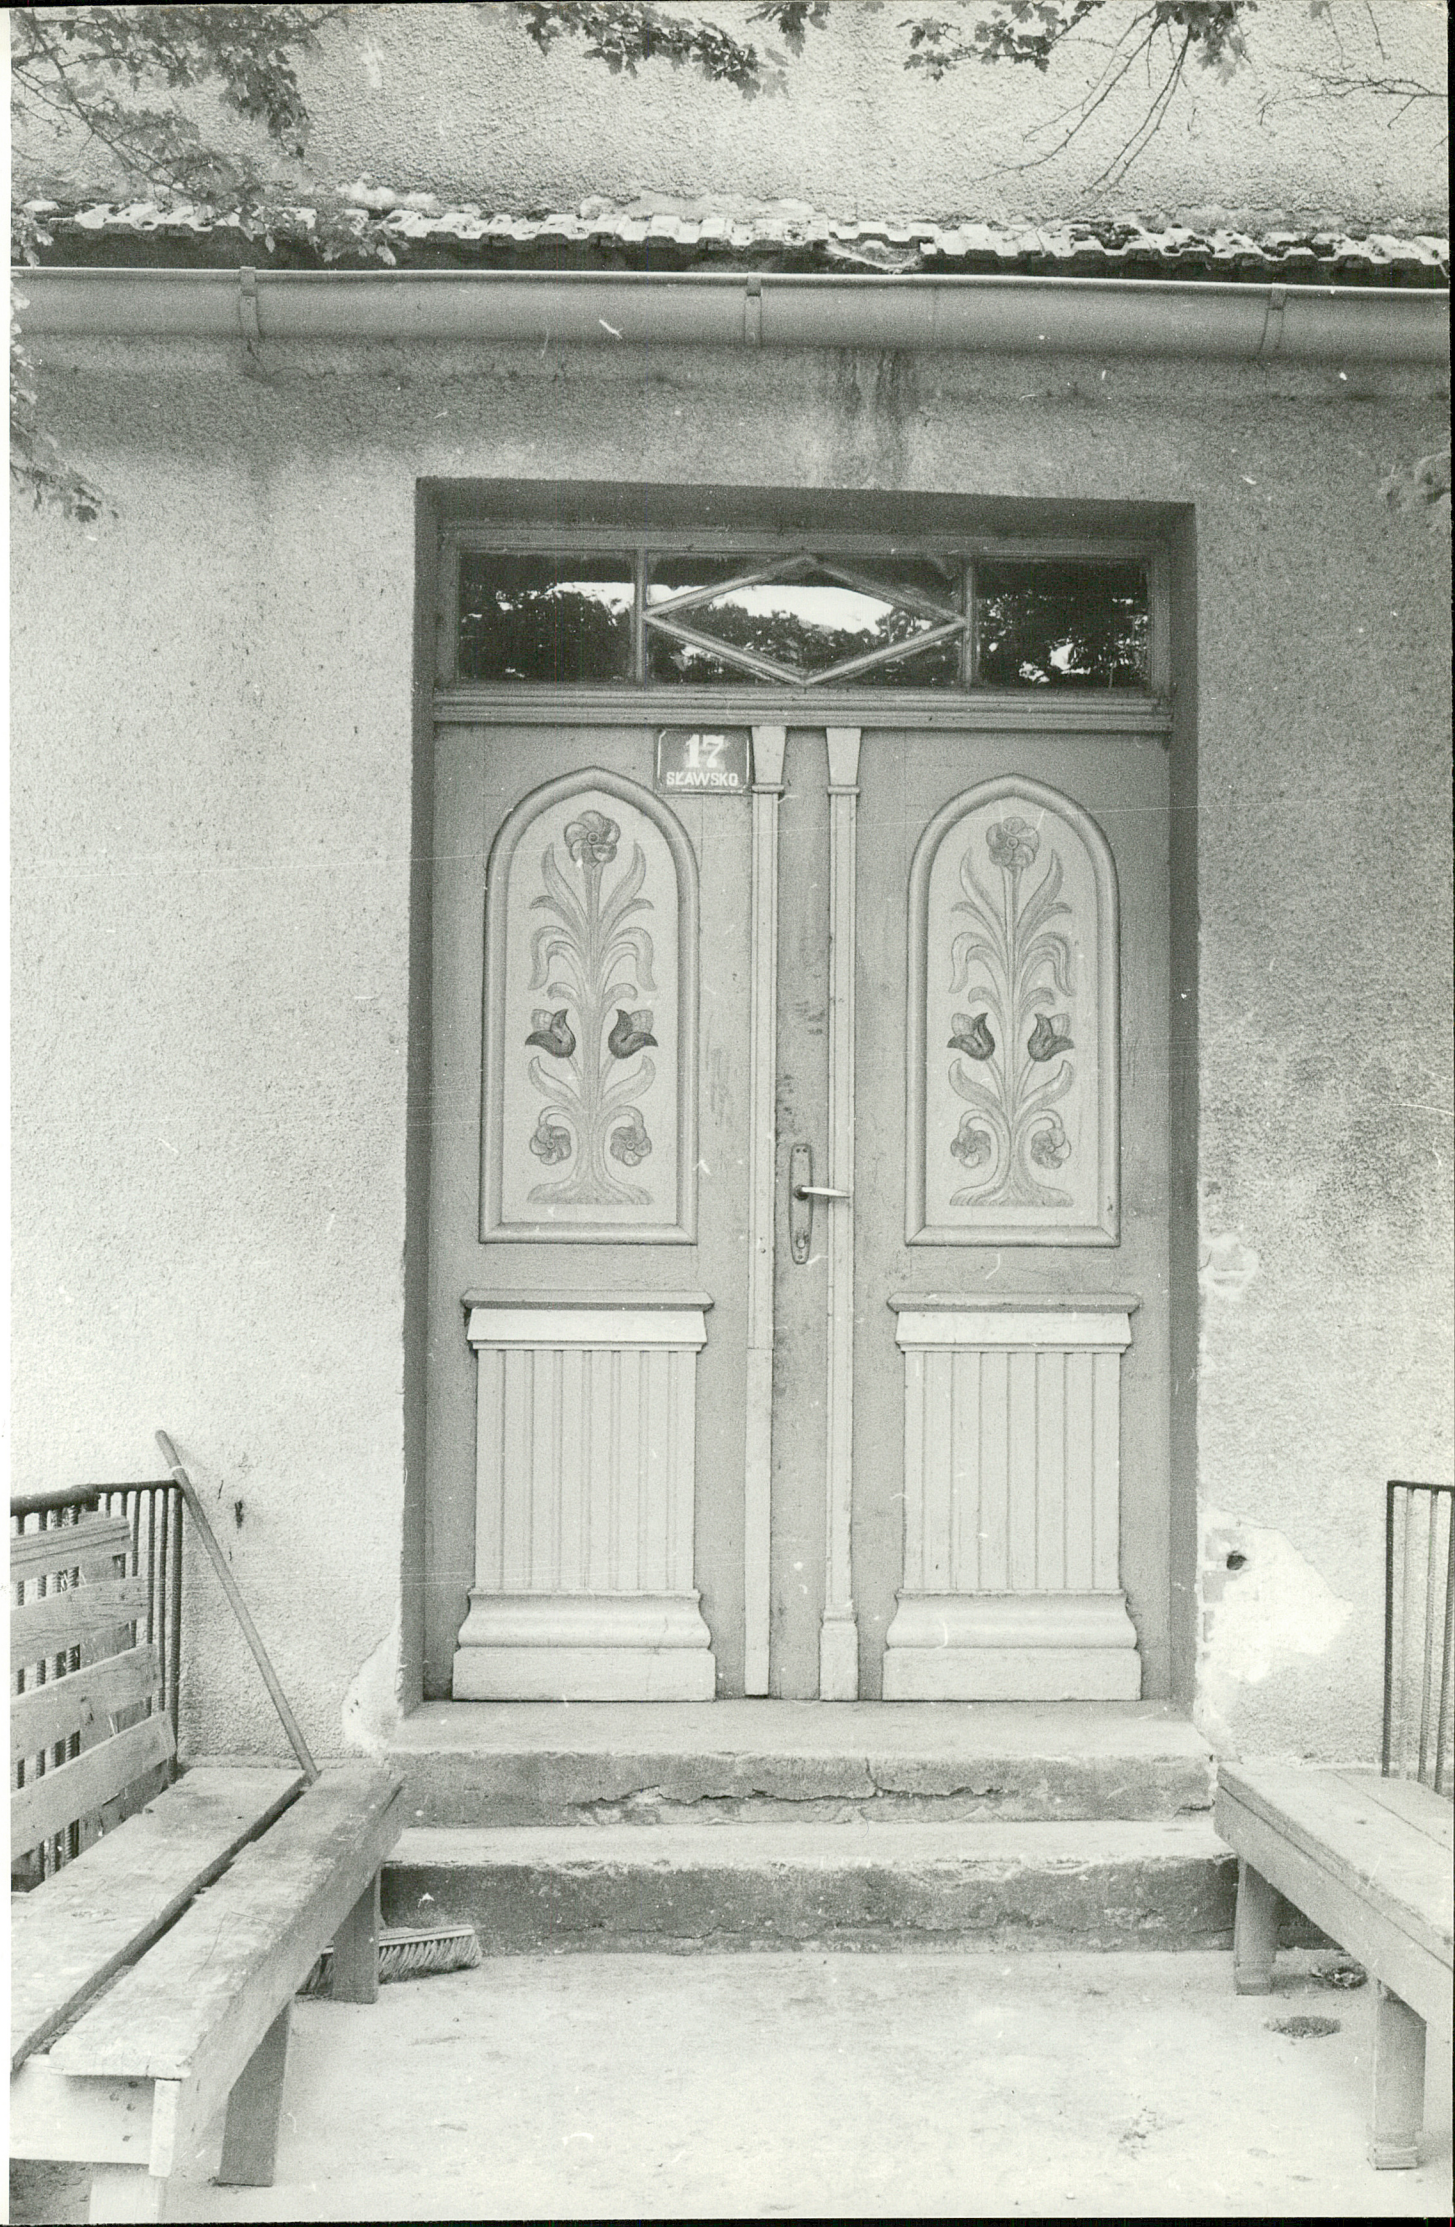
Sławsko nr 17 gm. Sławno - wł. [REDACTED] Chałupa z połowy
XIX wieku, drzwi frontowe od drogi - zdobione motywami roślinnymi.
nr neg. 62511 Prac. Fot. PKZ O/Szczecin - VI.1983.

20. Najpilniejsze postulaty konserwatorskie Obiekt wzniesiony mniej więcej w połowie XX wieku. Zasługuje na uwagę ze względu na zachowany pierwotny układ wnętrza. Nie często już spotykana konstrukcja drewniana wykonana z dębiny. Ciekawe, dobrze zachowane ozdobne drzwi frontowe, pochodzące prawdopodobnie z okresu międzywojennego.

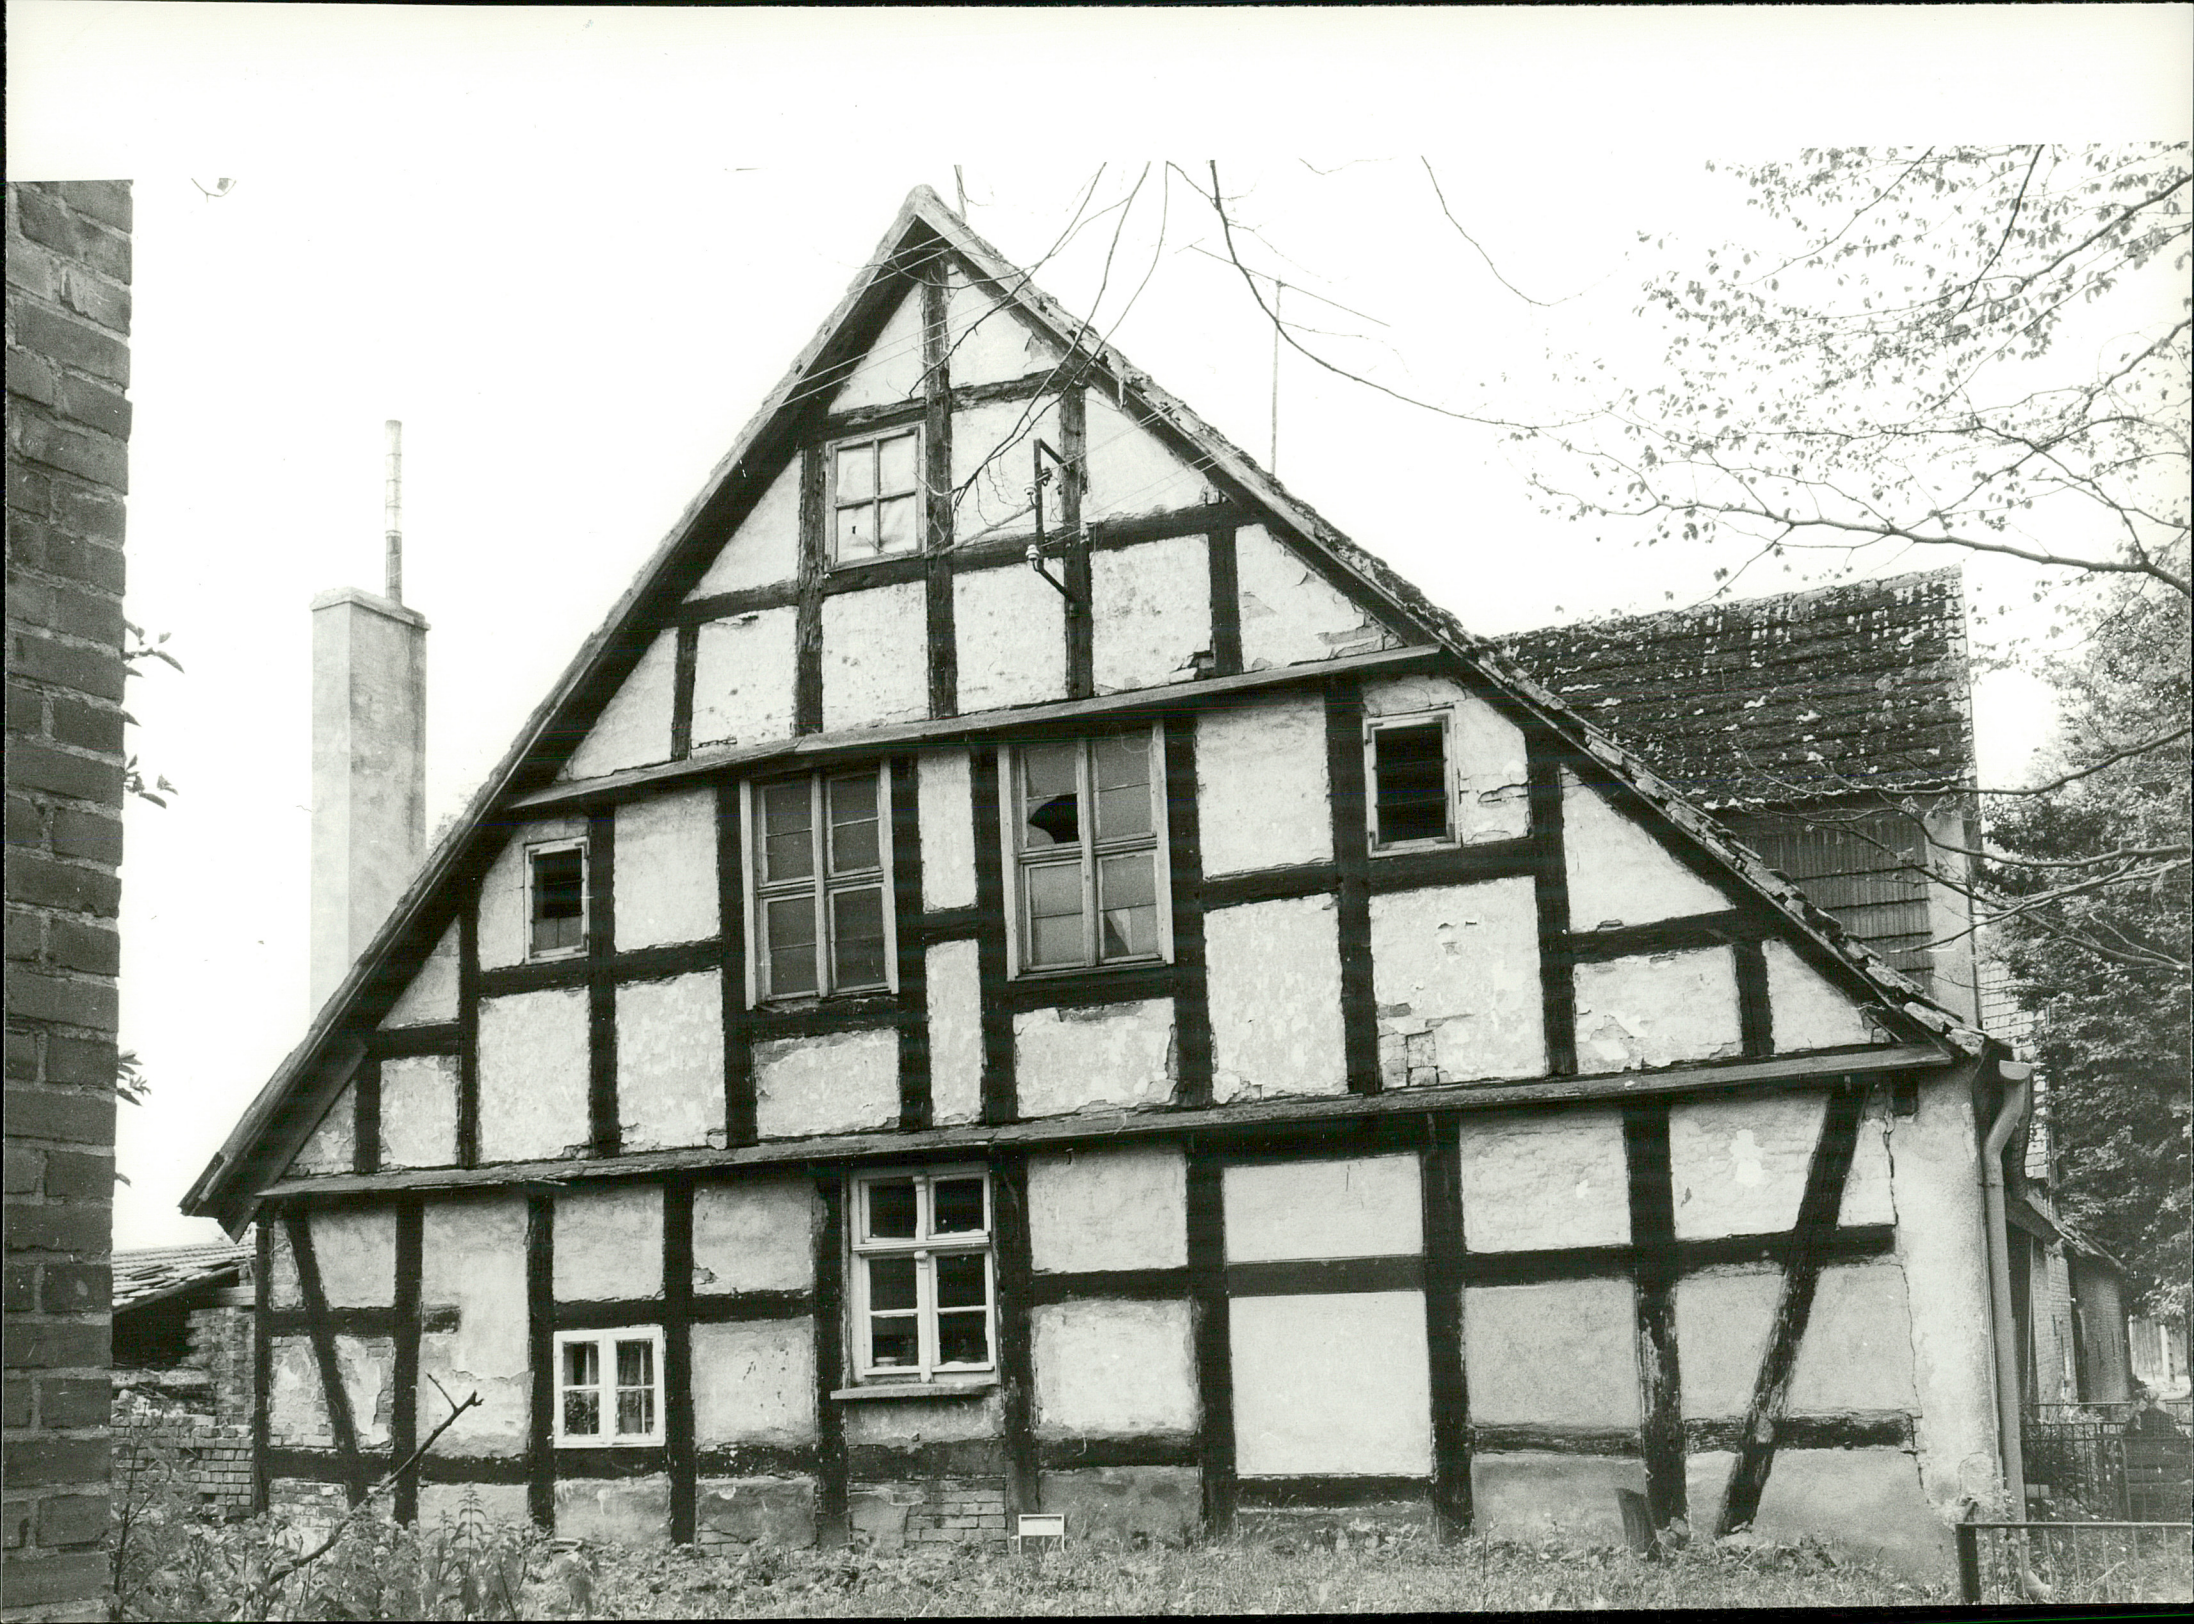
Sławsko nr 17 gm. Sławno - wł. [REDACTED] Chałupa z połowy
XIX wieku, elewacja szczytowa wschodnia.
nr neg. 62512 Prac. Fot. PKZ O/Szczecin - VI.1983

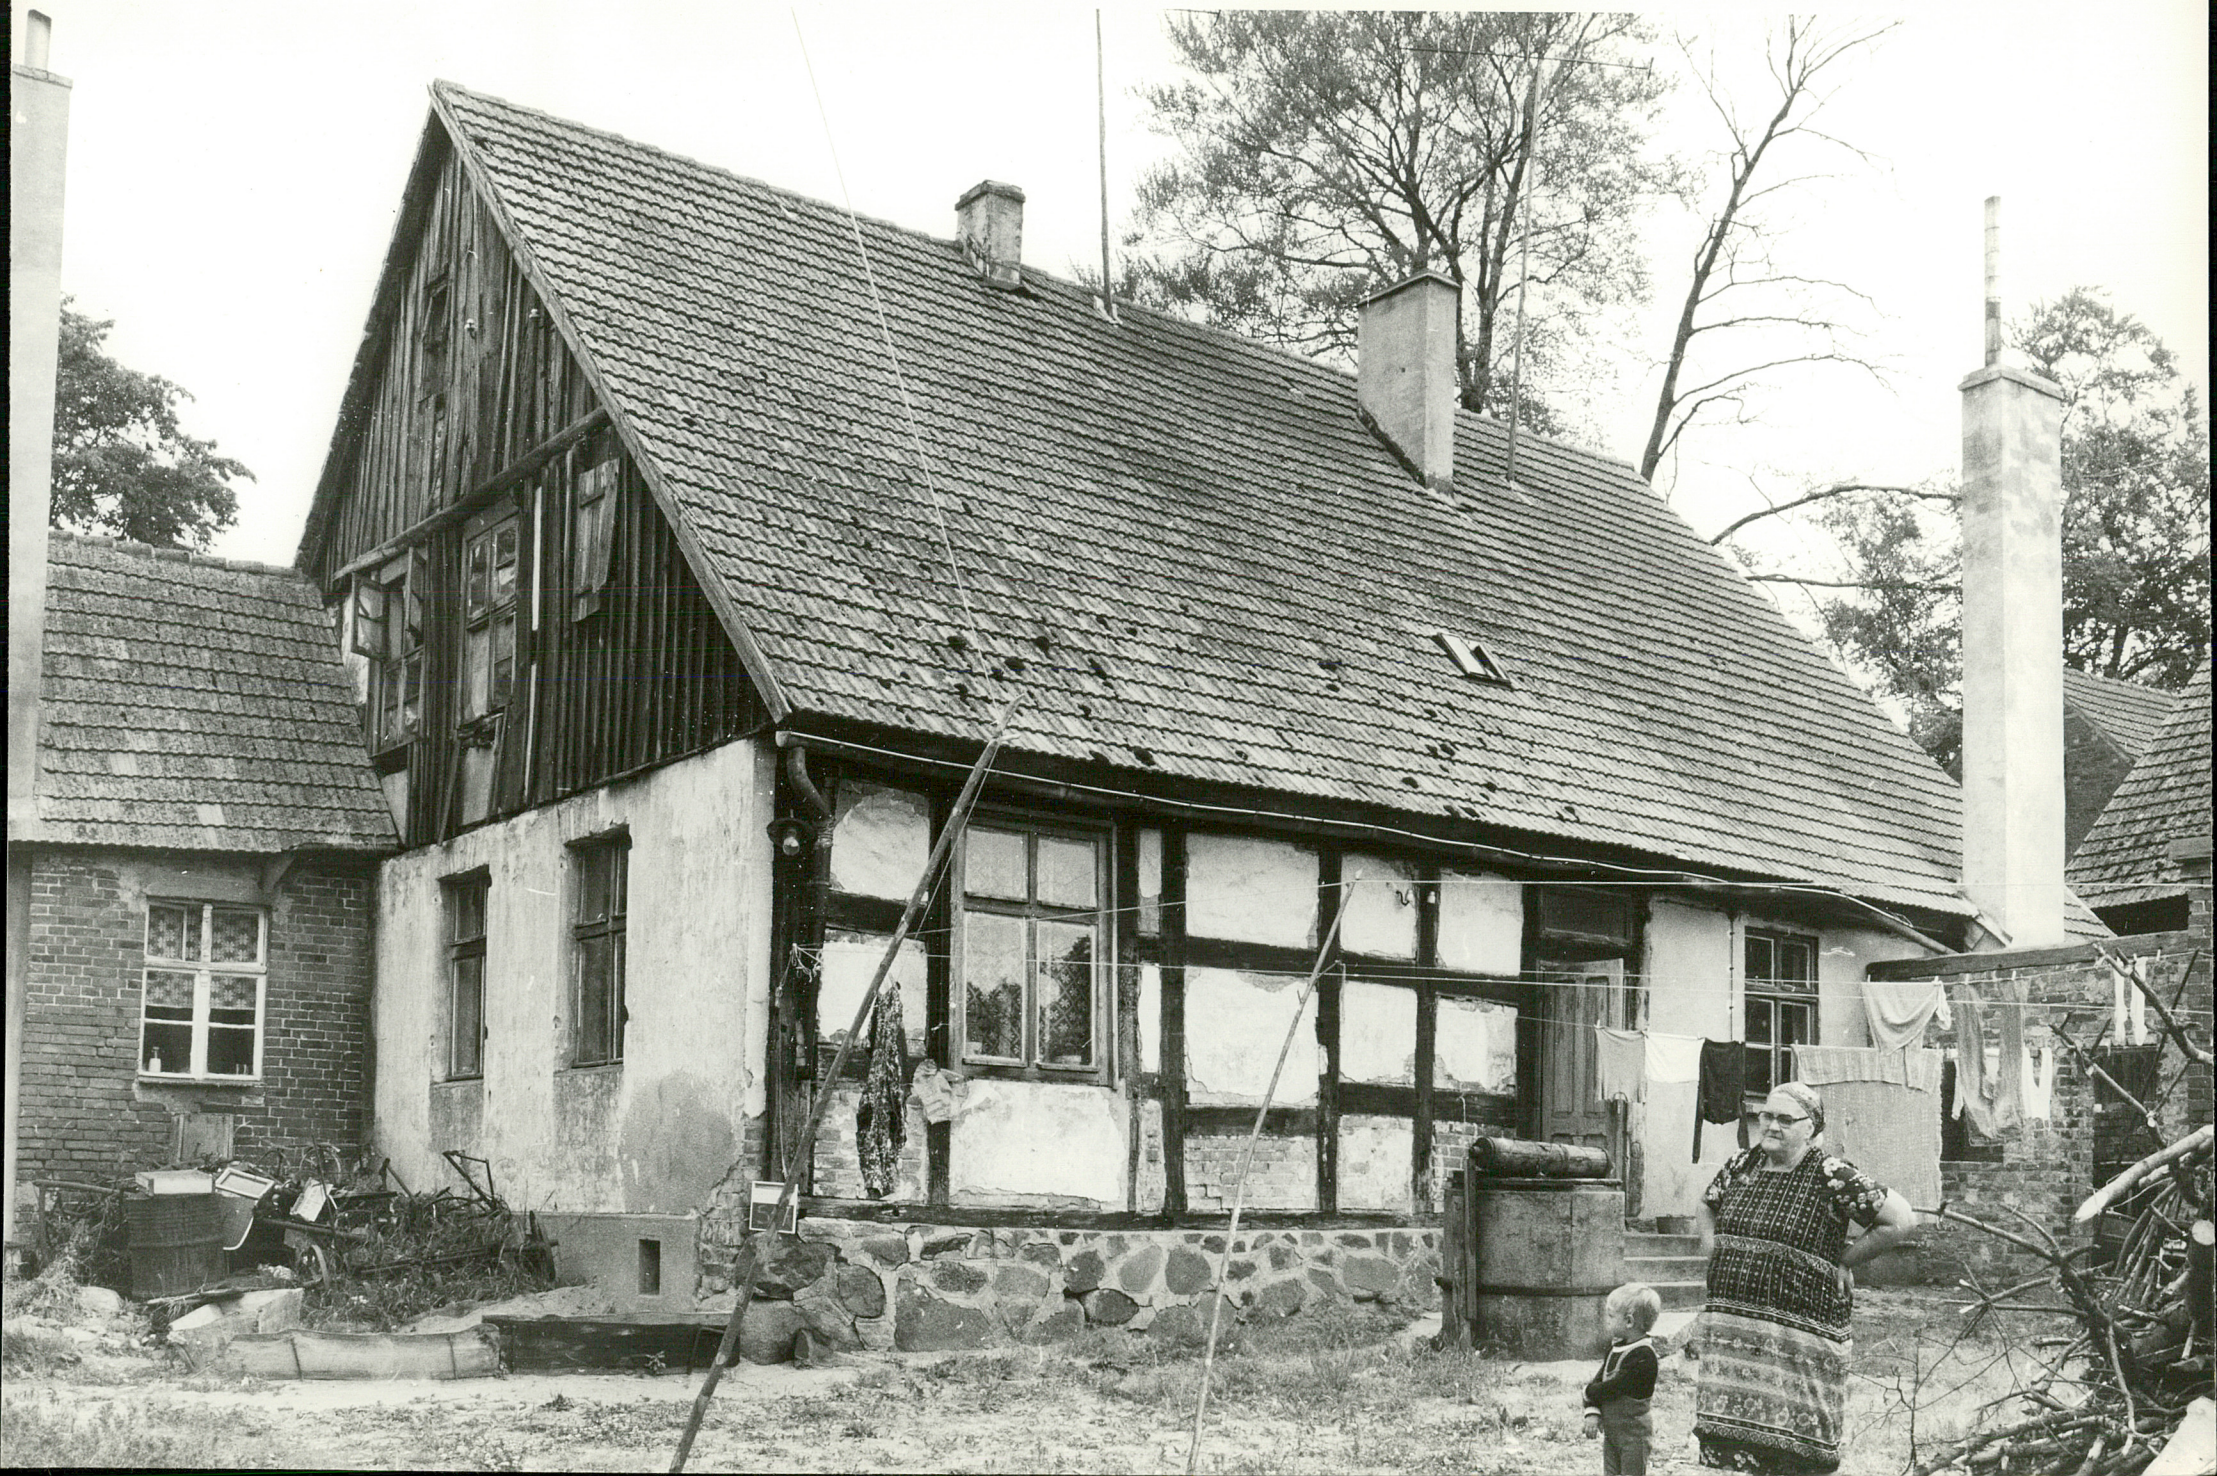
nr neg. 62513 Prac. Fot. PKZ O/Szczecin - VI.1983

Sławsko nr 17 gm. Sławno - wł. [REDACTED] Chałupa z połowy XIX wieku, elewacja licowa od podwórza i wtórnie murowany szczyt zachodni.
