1. Obiekt 740/1
Stodoła nr 18

2. Czas powstania
1830 r.

3. Miejscowość
S Ł A W S K O

4. Adres Sławsko nr 18
pocztą 76-100 Sławno

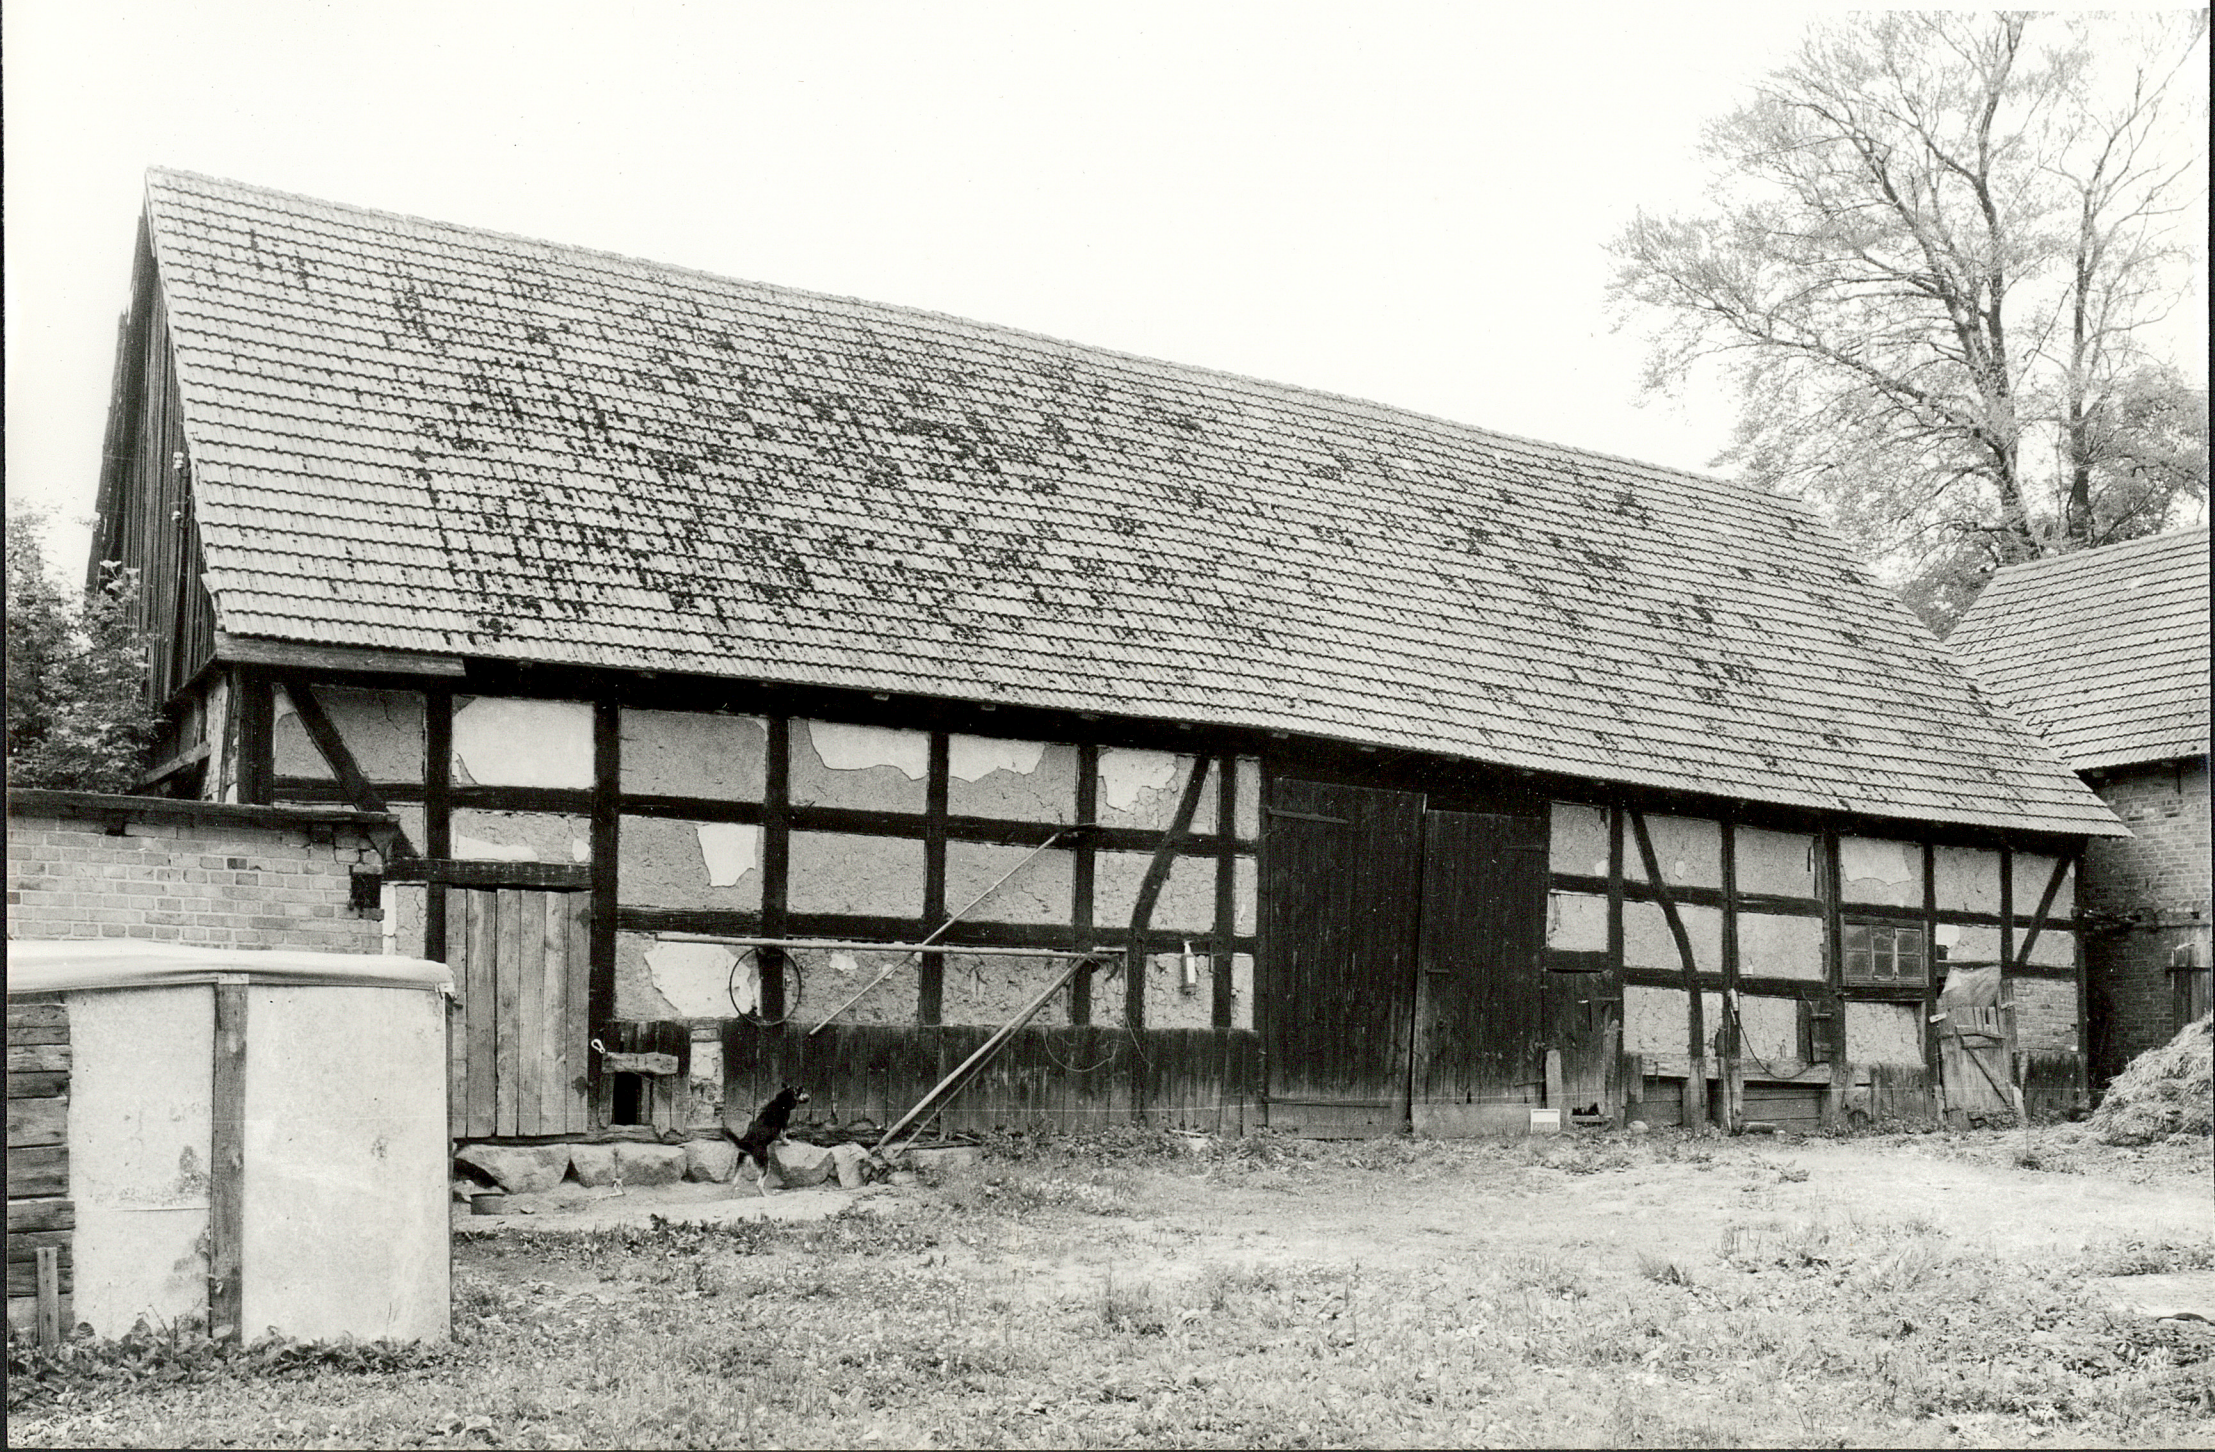
Sławsko nr 18 gm. Sławno - wł. [REDACTED] Stodoła z 1830
roku o konstrukcji ryglowo-strychułowej. Elewacja frontowa od
podwórza.
nr neg. 62519 Prac. Fot. PKZ O/Szczecin - VI.1983

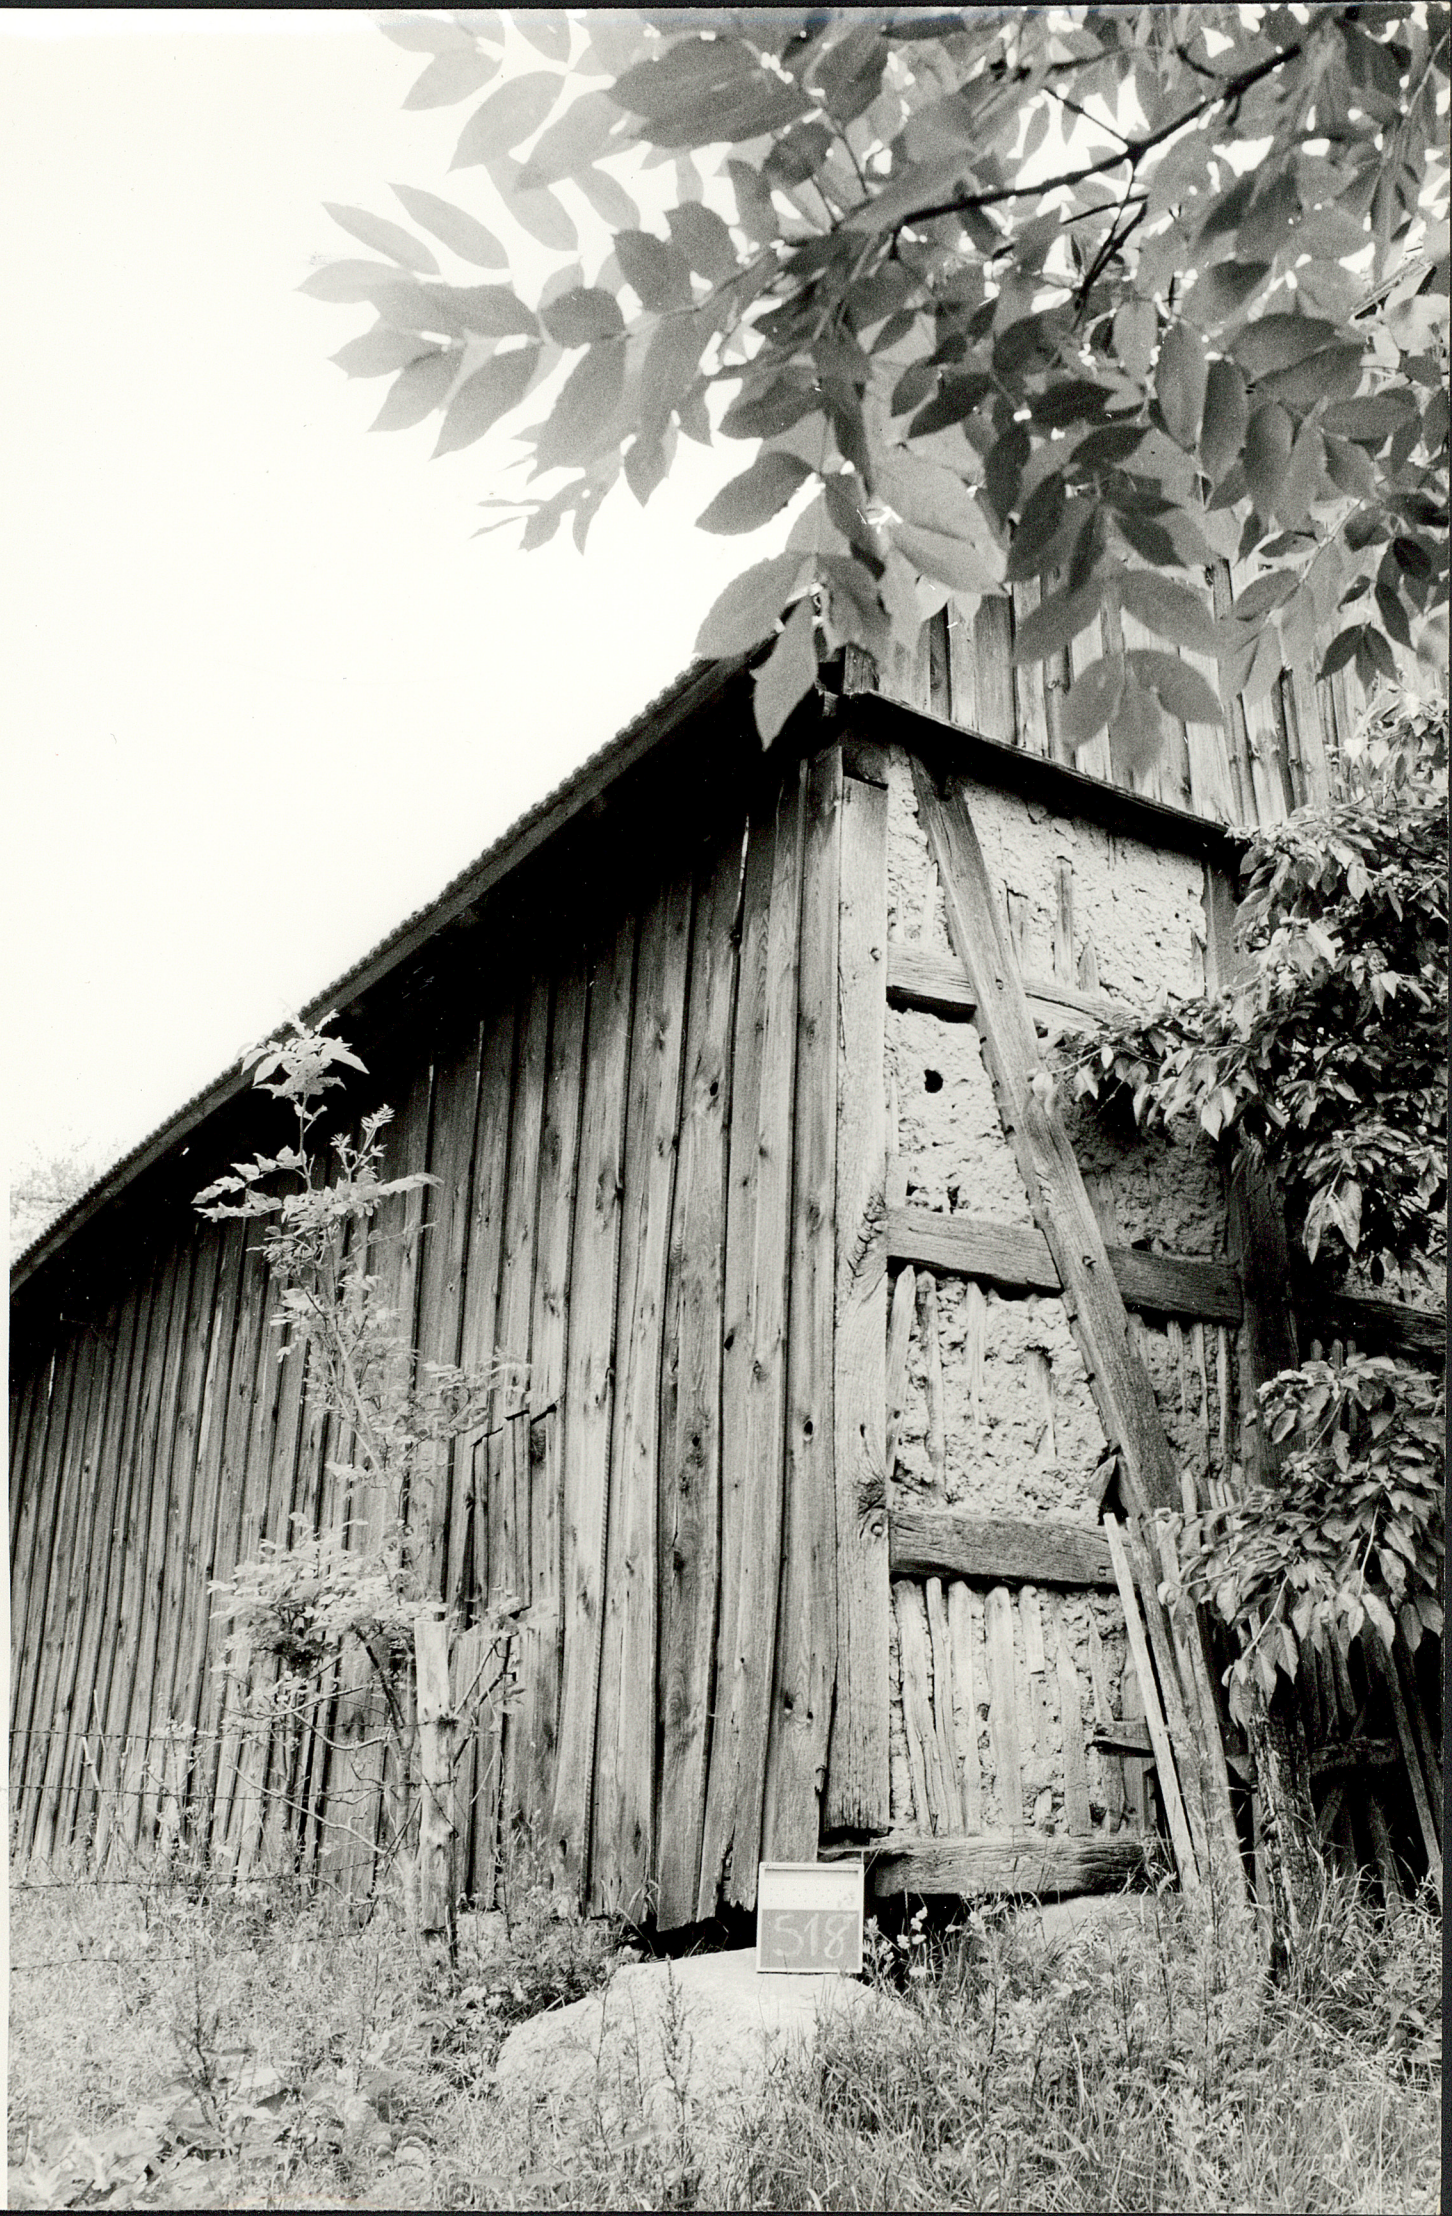
Sławsko nr 18 gm. Sławno - wł. [REDACTED] Stodoła z 1830
roku o konstrukcji ryglowo-strychułowej. Fragment elewacji tylnej,
wtórnie oszalowanej
nr neg. 62520 Prac.Fot. PKZ O/Szczecin - VI.1983
