1. Obiekt *741/1*  
Chałupa nr 20

2. Czas powstania  
II poł.XIX w.

3. Miejscowość  
S Ł A W S K O

4. Adres Sławsko nr 18  
pocztą 76-100 Sławno

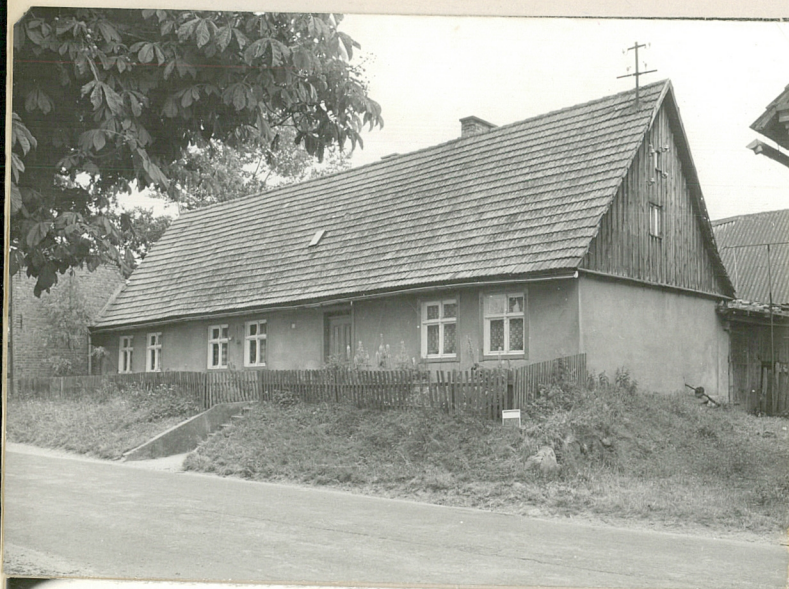
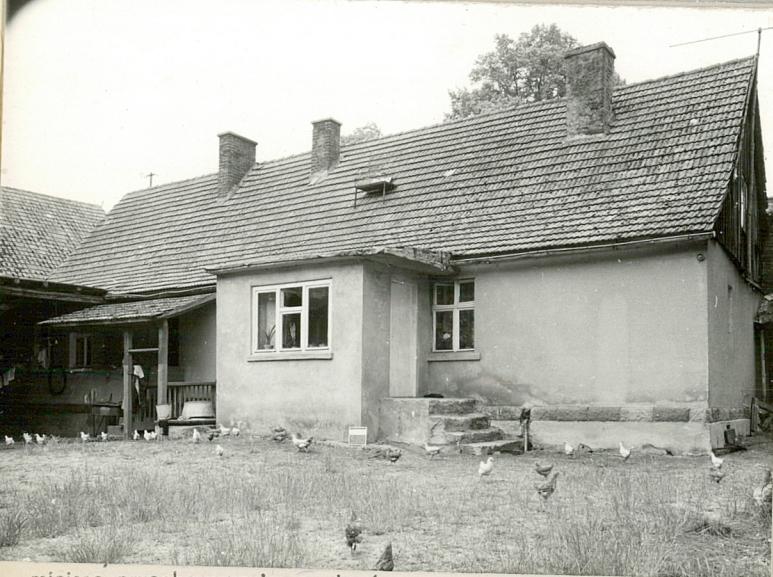
Zagroda nr 20 usytuowana jest mniej więcej pośrodku wsi, po południowo-wschodniej stronie drogi biegnącej ze Sławna do Staniewic. Jest to zagroda zabudowana z trzech stron. Na pierwszym planie, licem przy drodze ustawiona jest zabytkowa chałupa. Przy jej północno-wschodnim szczycie znajduje się budynek bramny z przejazdem częściowo murowany, częściowo o konstrukcji ryglowej z fachami wypełnionymi cegłami. Przykrywa go dwuspadowy dach, kryty częściowo papą, częściowo dachówką. W głębi, równolegle do chałupy ustawiona jest zabytkowa stodoła, do północno-wschodniego szczytu której przystawiony jest murowany budynek magazynowy, z szalowaną górką, pod jednospadowym, papowym dachem. Południowo-zachodni bok podwórza zabudowany jest drewnianą szopą, której jednospadowy dach pokryty jest papą, oraz murowanym budynkiem inwentarskim, o ryglowo-strychułowym piętterku. Dwuspadowy dach tego budynku pokryty jest dachówką falcówką. Od strony północno-wschodniej zagrodę oddziela budynek sąsiada. Podwórze wybrukowane jest kamieniami polnymi i porośnięte trawą. Od drogi przed chałupą znajduje się niewielki ogródek kwiatowy ogrodzony sztachetowym płotem. Chałupa ustawiona jest na niewielkim wzniesieniu, od ulicy prowadzą do niej schodki.

Rzut przyziemia chałupy w kształcie prostokąta. Budynek jednokondygnacyjny, szerokofrontowy, asymetryczny, dwutraktowy. Główne wejście usytuowane w ścianie licowej, od strony drogi, dwa dodatkowe od strony podwórza. Przy jednym z wejść od podwórza współczesny, murowany ganek, przy drugim jednospadowy daszek, podparty na dwóch słupach. Dwutraktowa sień dzieli budynek asymetrycznie. W pierwszym traktcie, po bokach frontowej sieni znajdują się izby reprezentacyjne. W drugim traktcie z obu stron sieni mieszczą się kuchnie a przy narożniku wschodnim komora i obok izba, trzy piwnice, zlokalizowane pod południowo-wschodnią częścią chałupy, w których ściany wyłożone są kamieniami polnymi. Chałupa ustawiona jest na fundamencie z otynkowanych kamieni polnych. Ściany zewnętrzne i wewnętrzne pierwotnie w całości ryglowe z strychułowym wypełnieniem fachów, wtórnie częściowo murowane i otynkowane. Drzwi frontowe i od podwórza płycinowe, jednoskrzydłowe z nadświetlem, wewnętrzne płycinowe jednoskrzydłowe. Od drogi i od podwórza okna 4 kwaterowe, 4 skrzydłowe, w ganku okno nowe typu weneckiego, w szczycie okienko małe, 2 kwaterowe, 1 skrzydłowe. W izbach frontowych, obu kuchniach i komorze podłogi z desek, w sieniach i izbie od podwórza płytki ceramiczne. Stropy drewniano-gliniane gładkie. Wejście na strych z sieni po schodach drewnianych, drabiniastych, zabudowanych. Strych nieprzeznaczony dla celów mieszkalnych. System ogniowy: trzy przewody dymowe, wąskokanałowe, przy jednym z nich była wędzarnia, obecnie zlikwidowana. Piece i paleniska kaflowe. W piwnicy parnik i piec chlebowy zbudowany przez obecnego właściciela. Instalacja elektryczna oświetleniowa i wodociągowa.

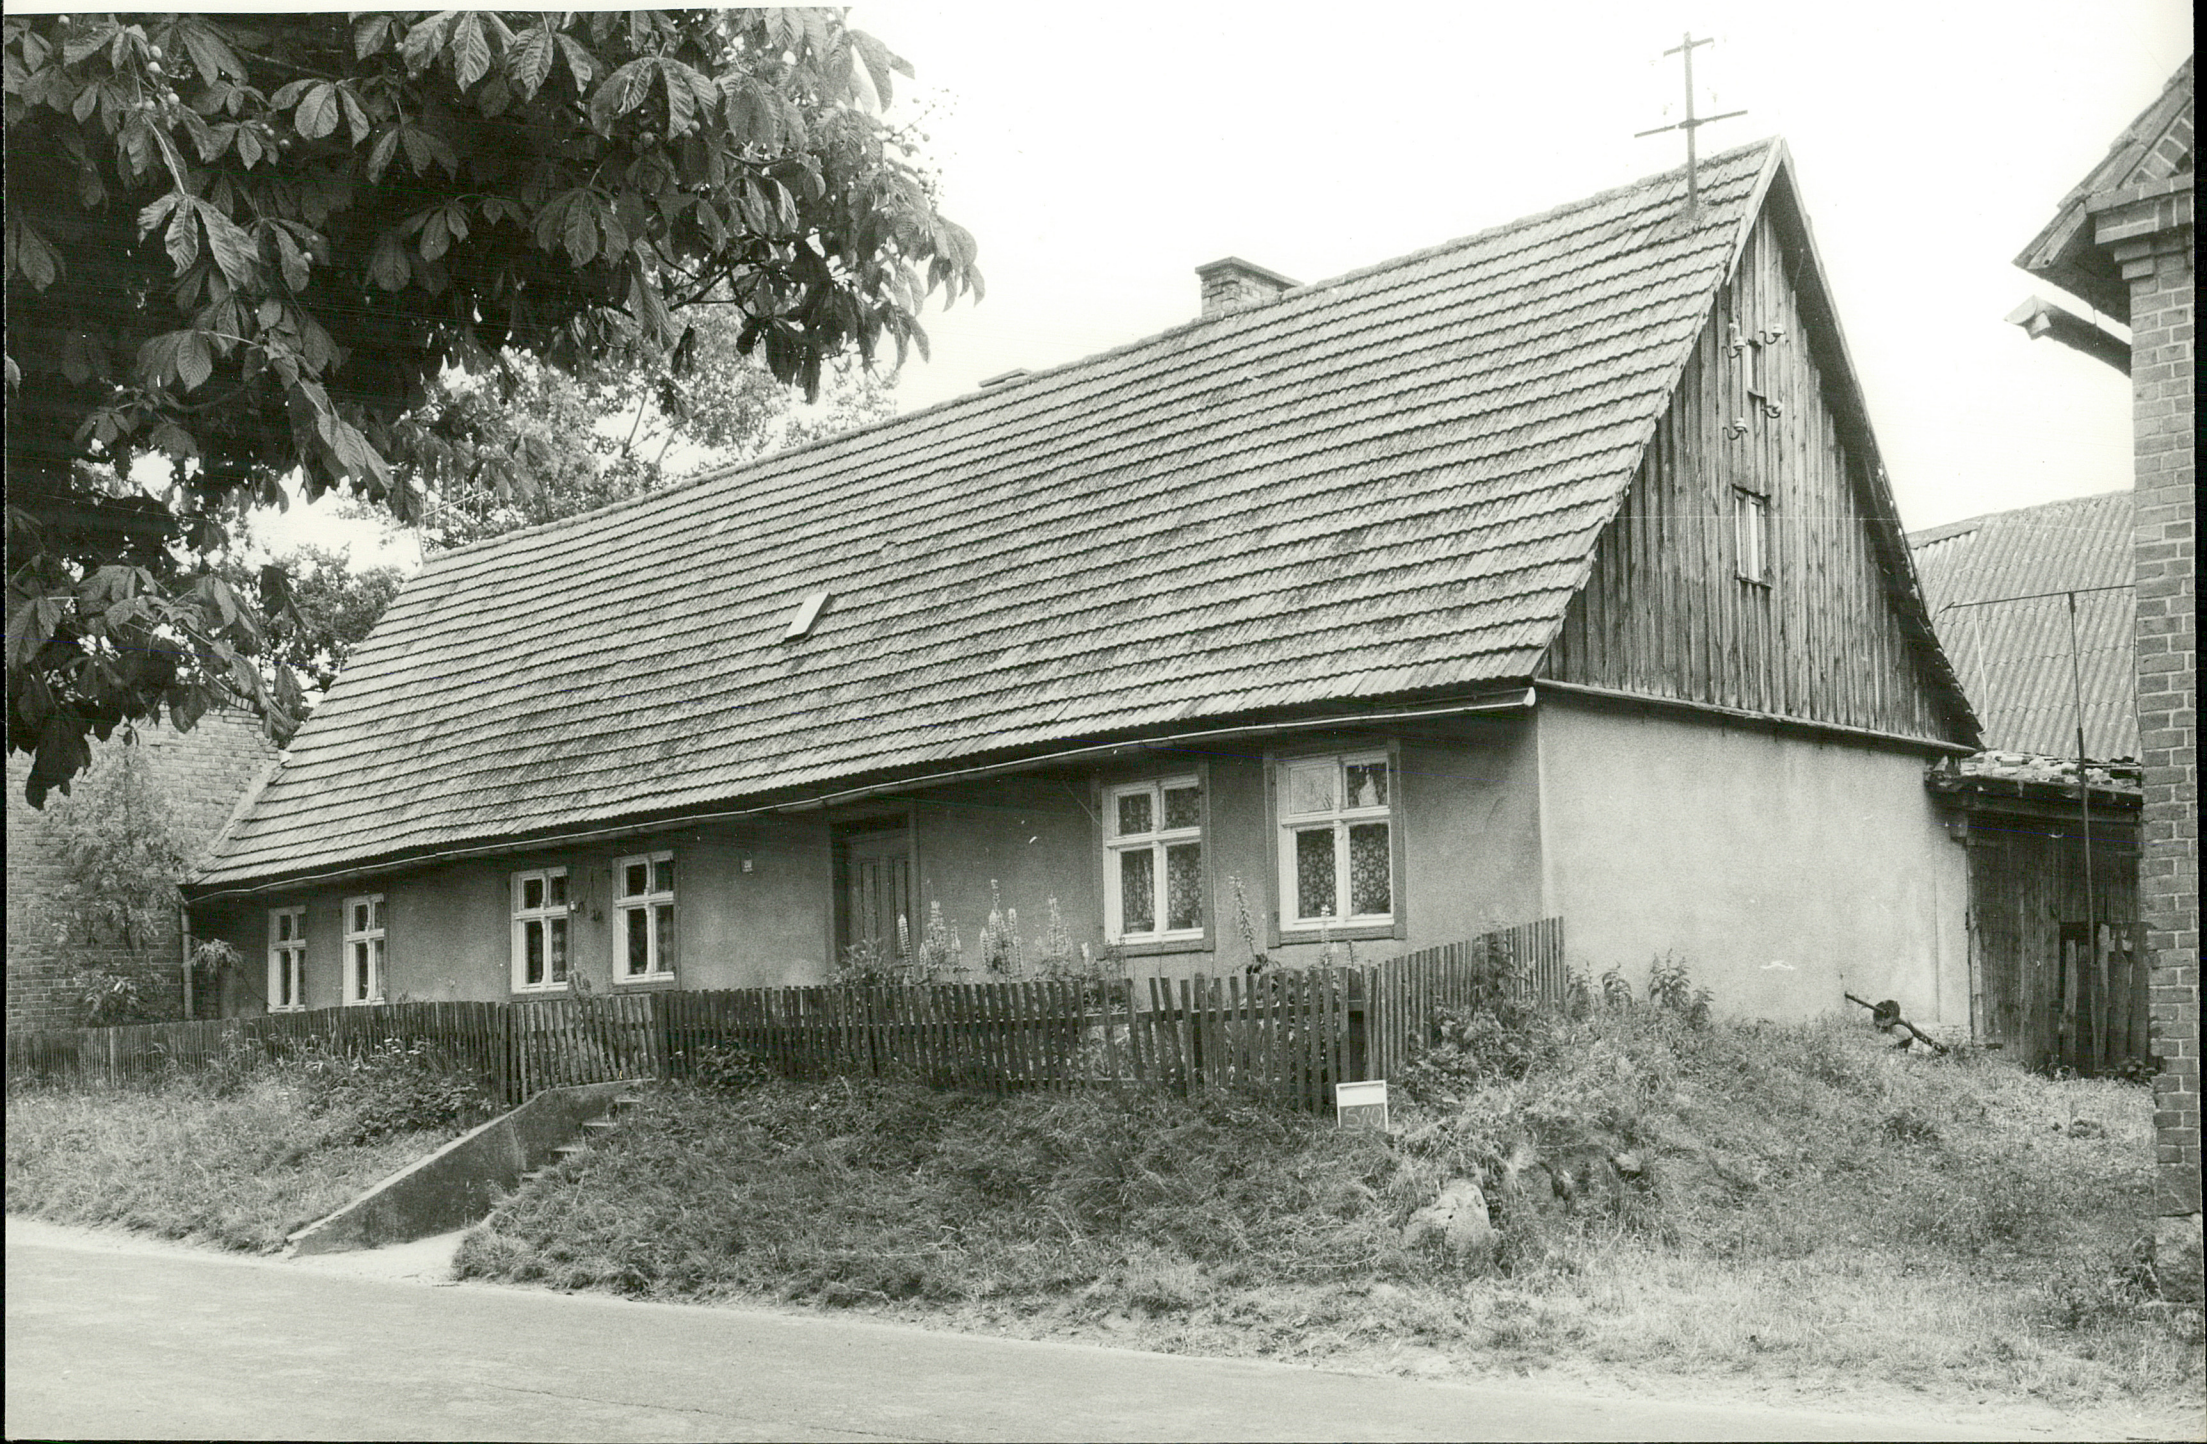
nr neg. 62521 Prac. Fot. PKZ O/Szczecin - VI.1983

Sławsko nr 20 gm. Sławno - wł. [REDACTED] Chałupa z II połowy XIX wieku o konstrukcji ryglowo-strychułowej, część ścian murowana i otynkowana.

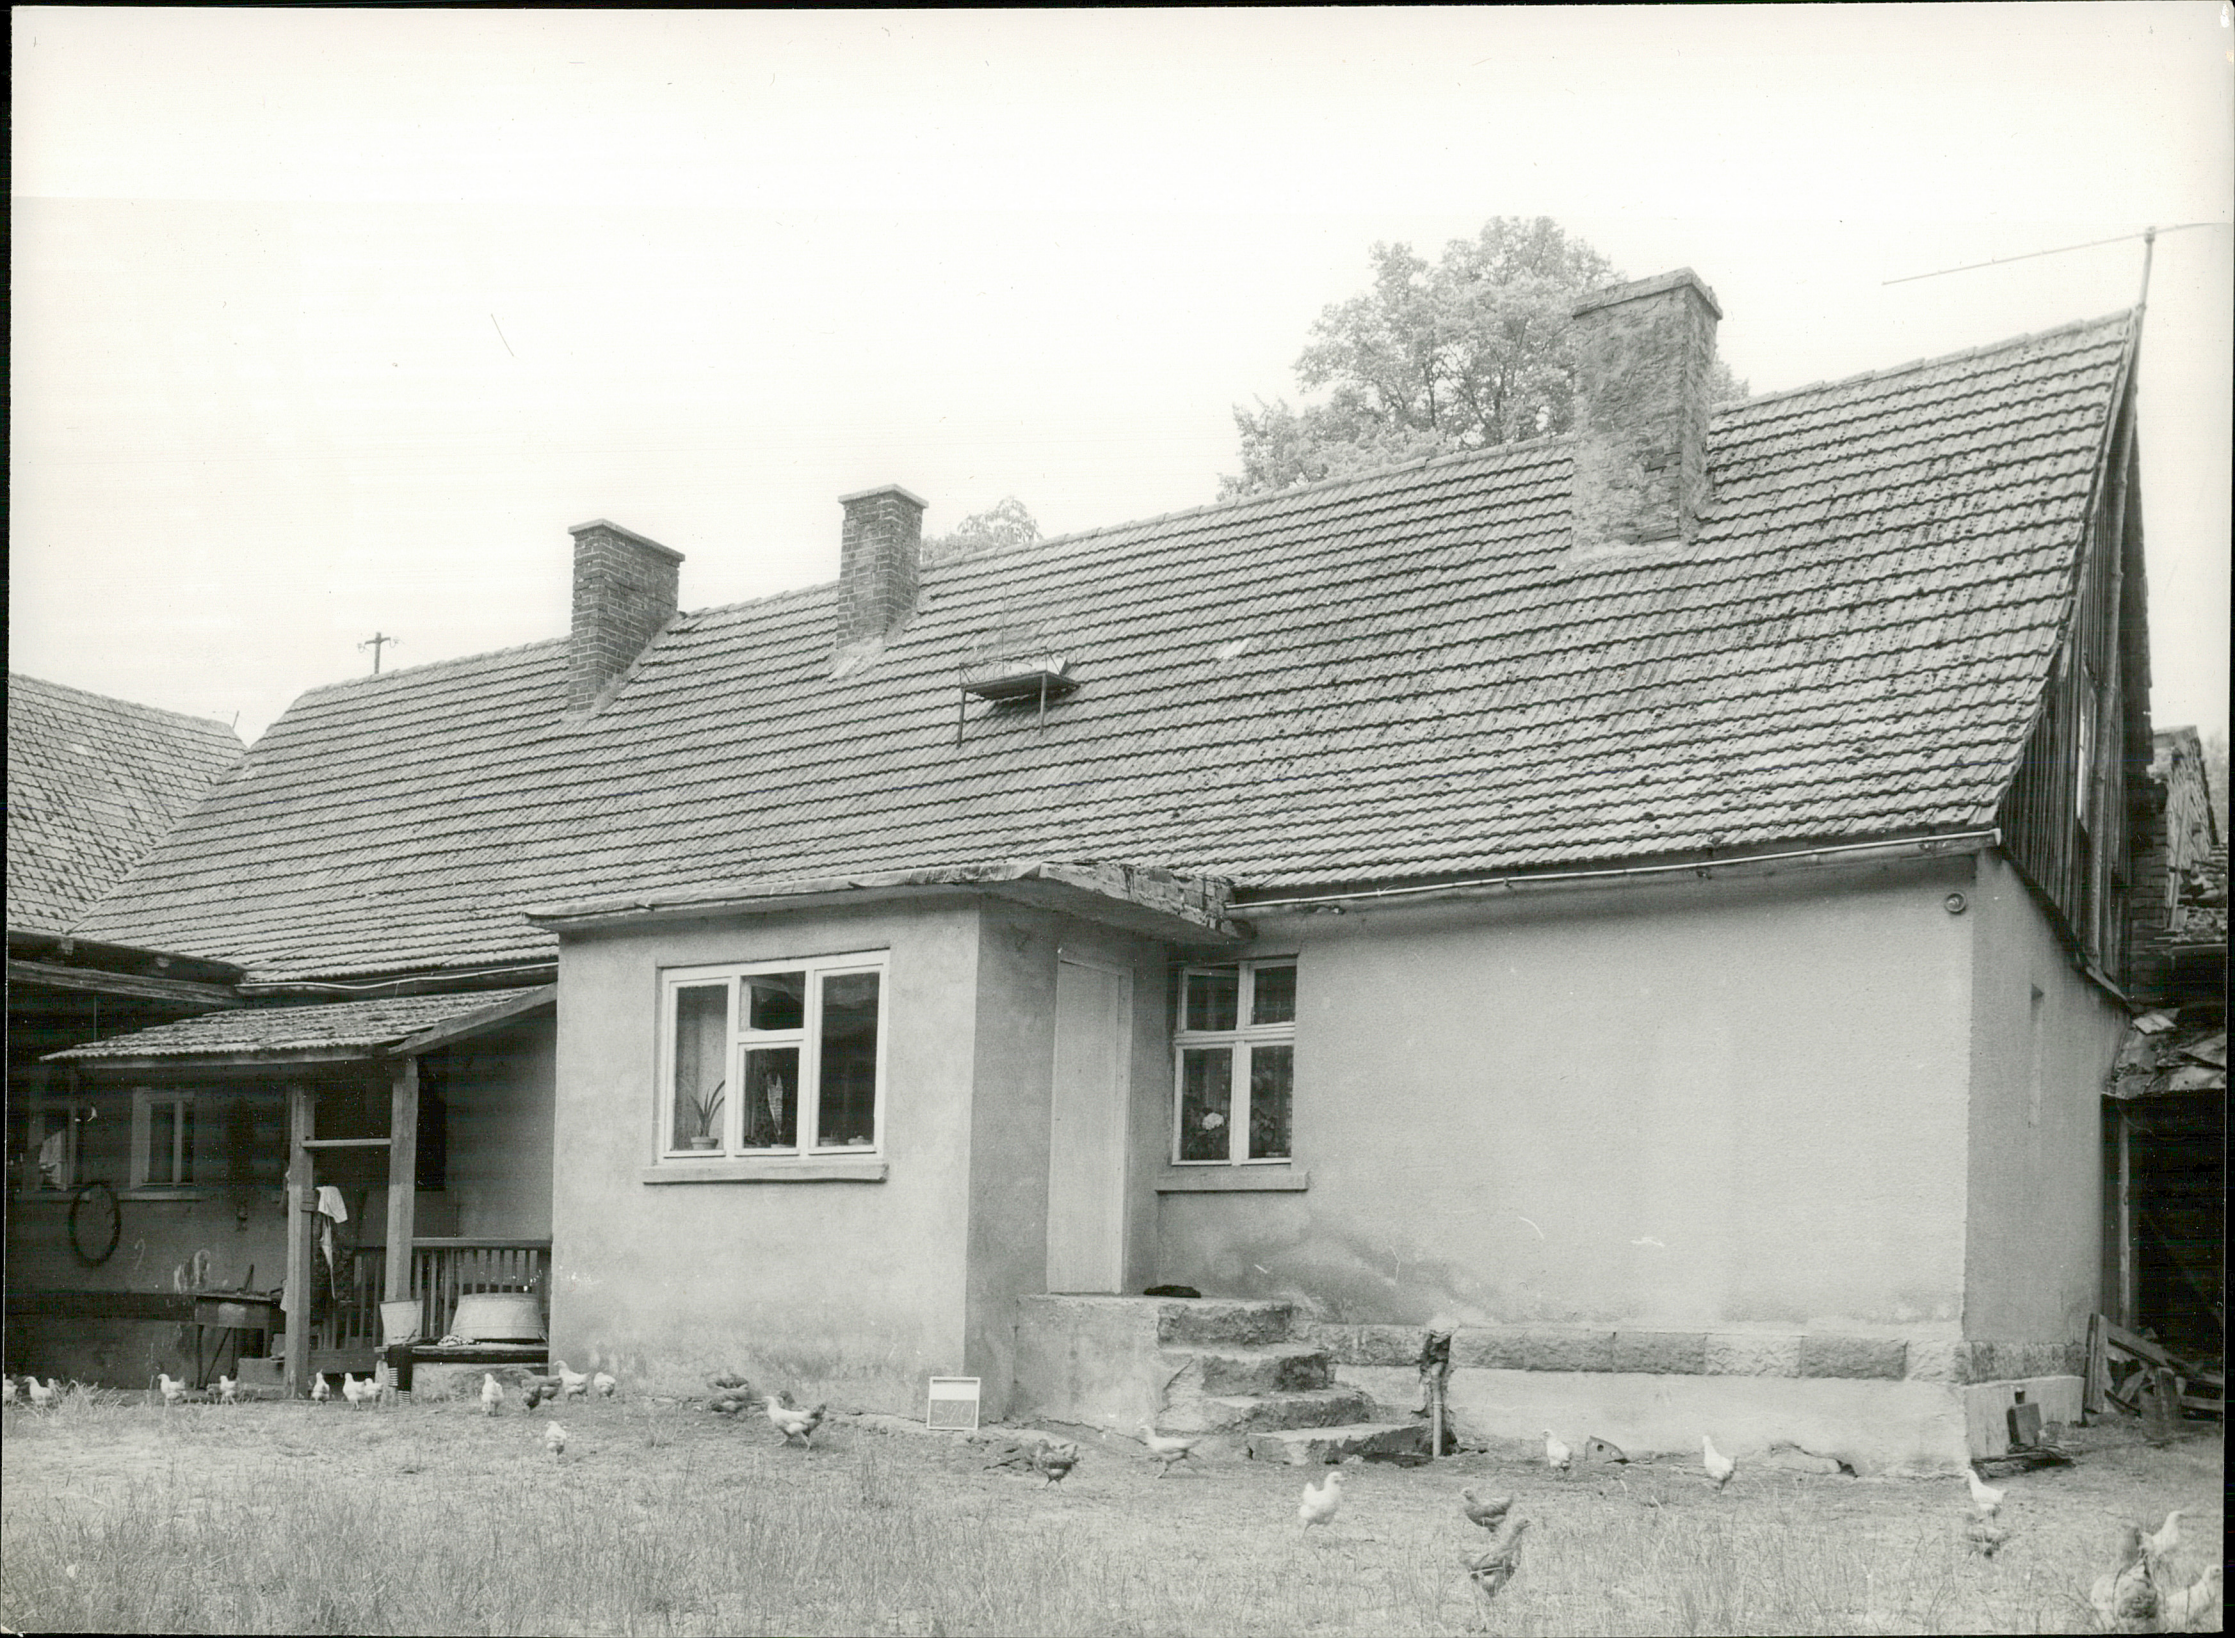
Sławsko nr 20 gm. Sławno - wł. [REDACTED] Chałupa z II połowy XIX wieku o konstrukcji ryglowo-strychułowej, część ścian wtórnie murowana i otynkowana.  
nr neg. 62619 Prac. Fot. PKZ O/Szczecin - VI.1983

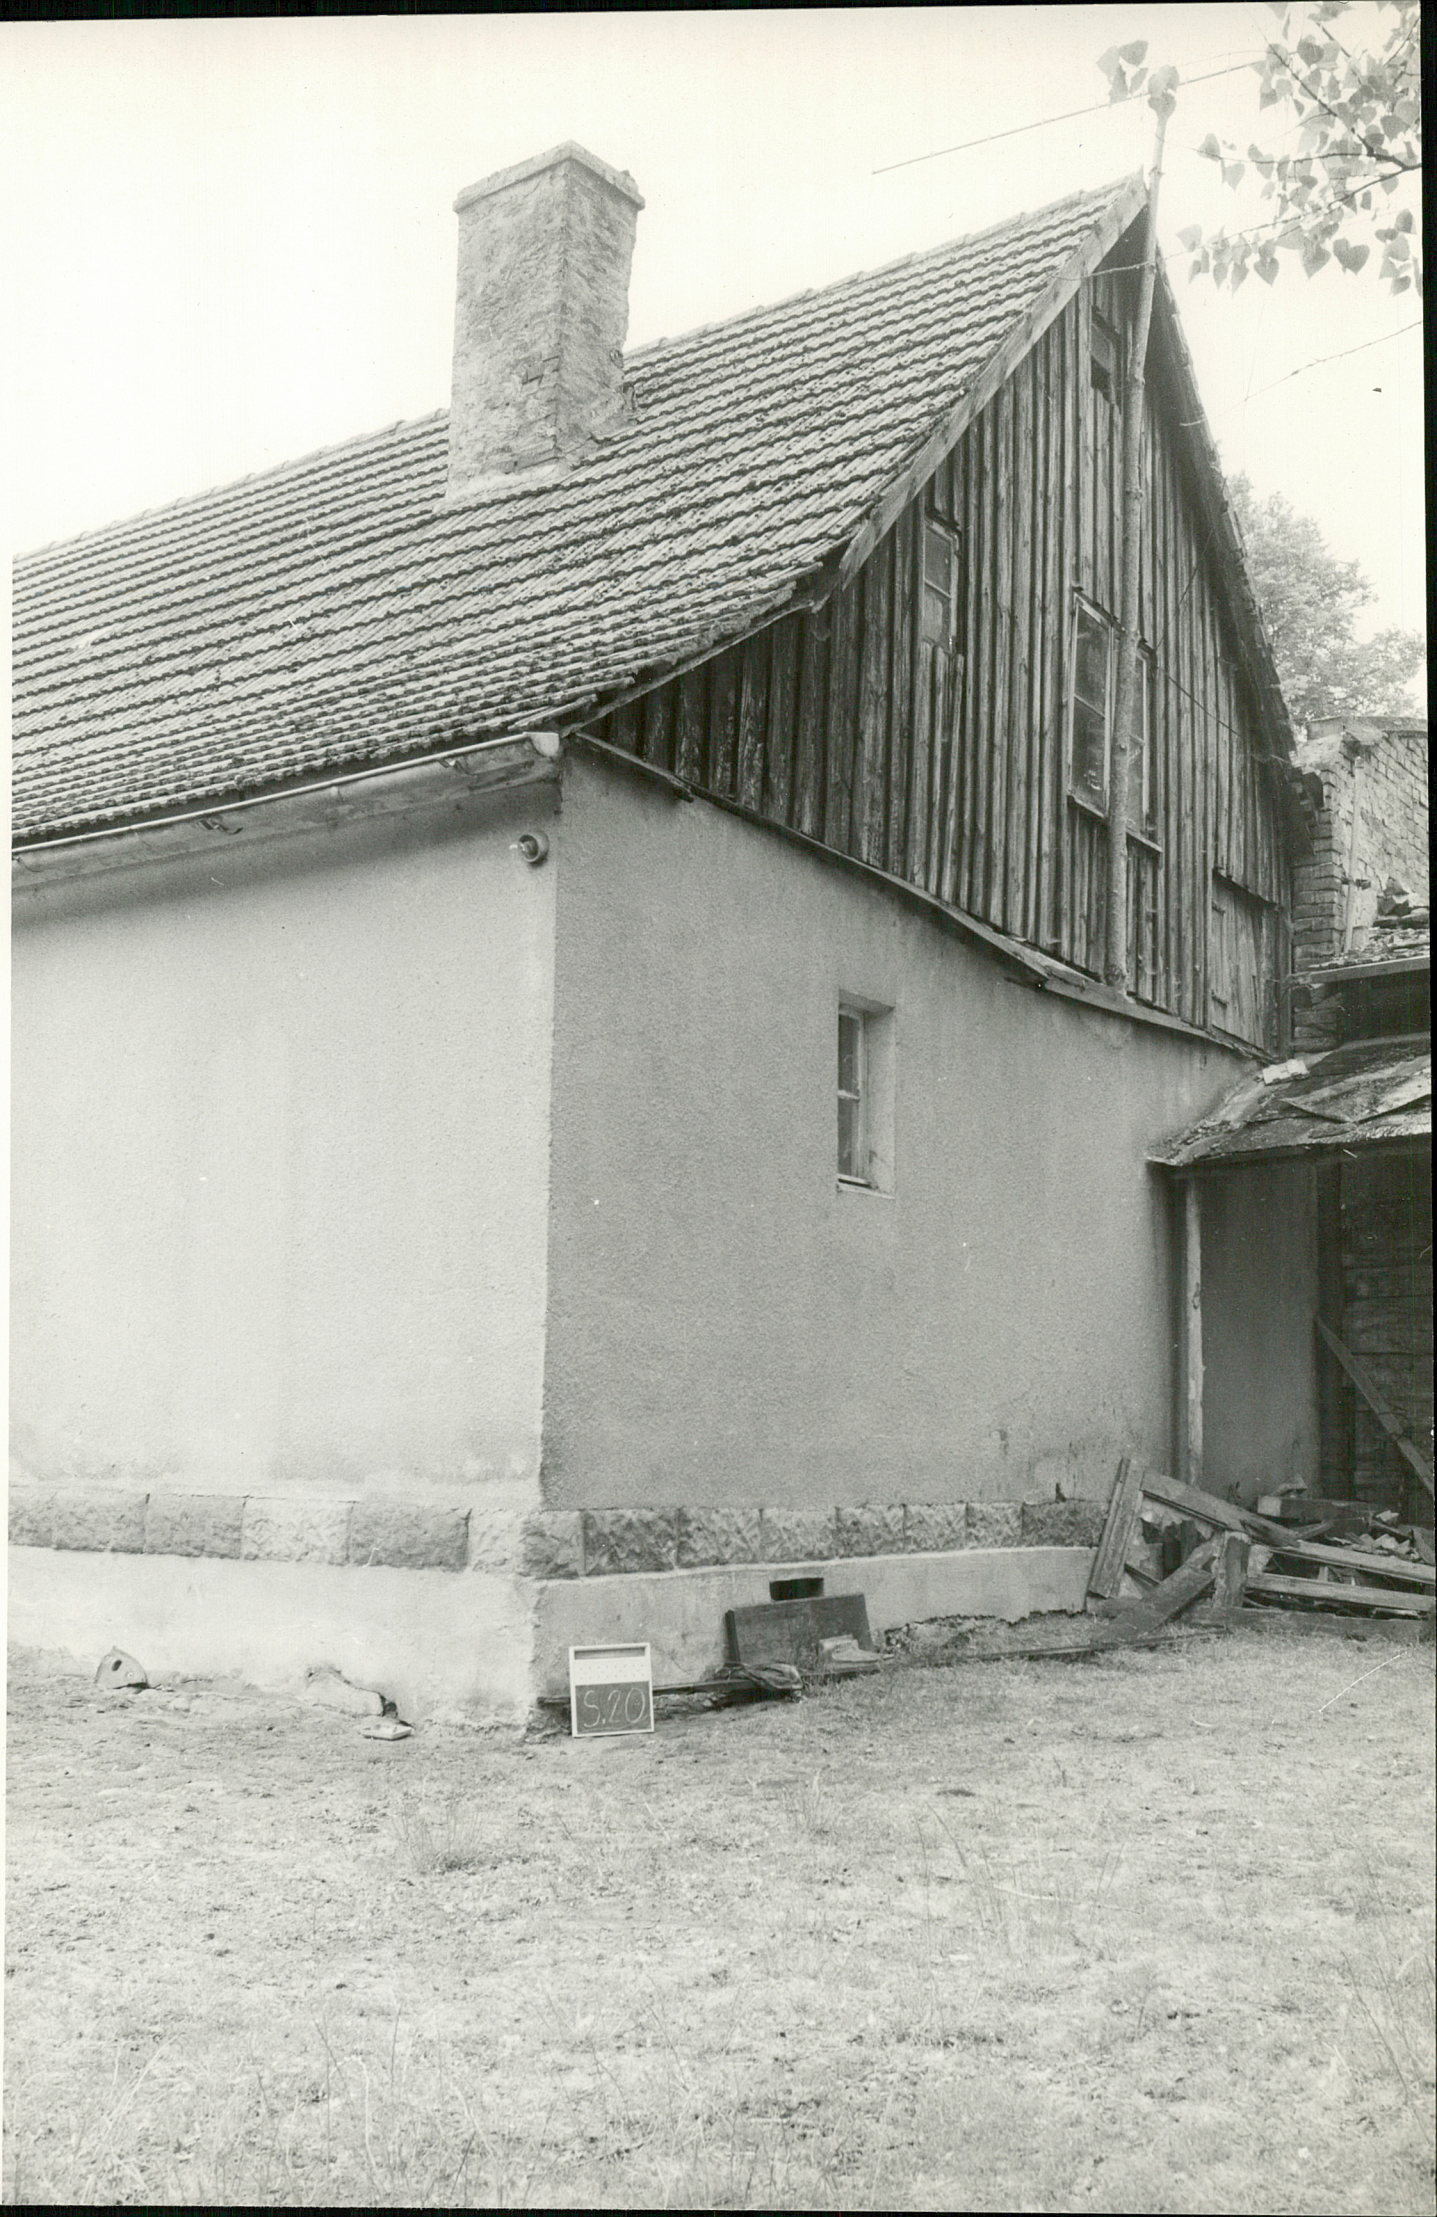
Sławsko nr 20 gm. Sławno - wł. [REDACTED] Chałupa z II połowy  
XIX w. \* o konstrukcji ryglowo-strychułowej, szczyt północno-wschodni.  
nr neg. 62620 Prac. Fot. PKZ O/Szczecin - VI.1983.
