8M/5 BASTEJA

XV/XVI w.

STARGARD SZCZECIŃSKI

11. Zdjęcia, plan sytuacyjny, rzuty

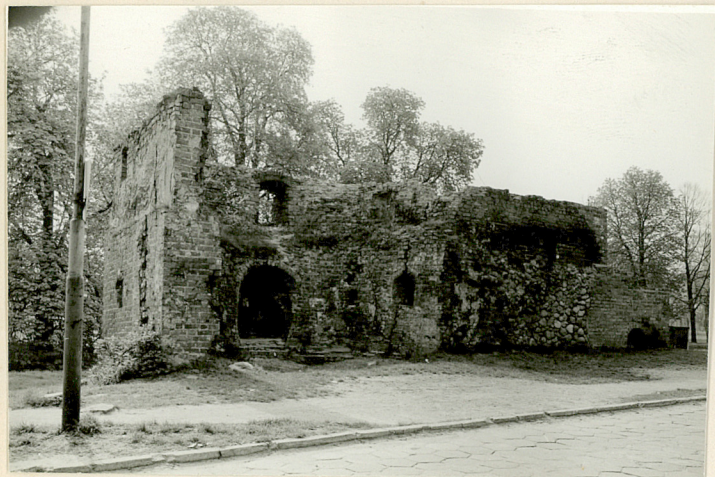
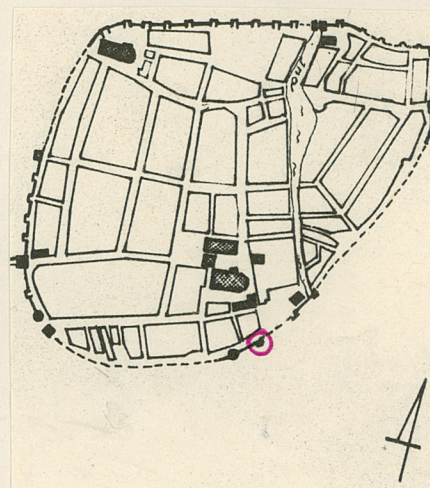
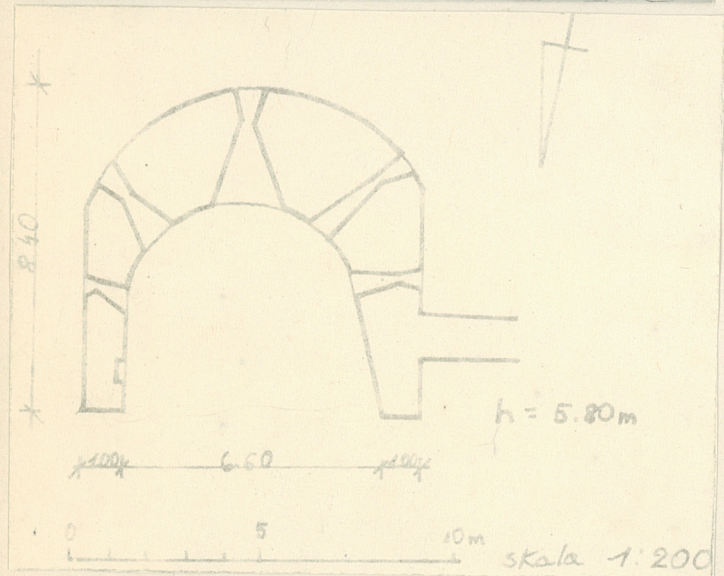
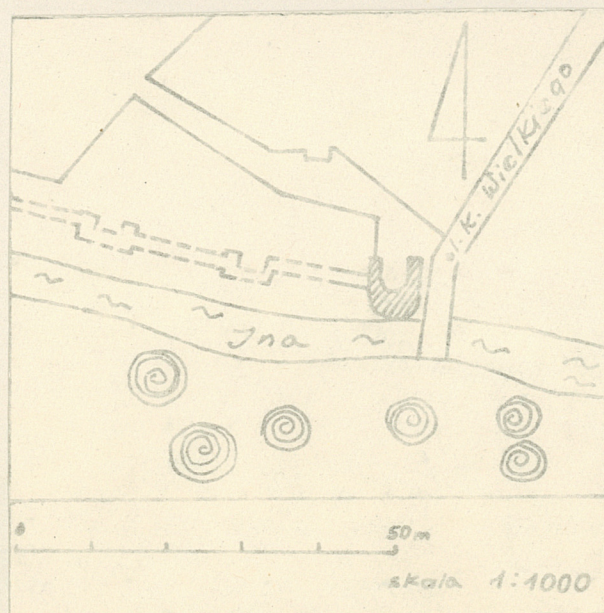
- Usytuowana w pd. ciągu murów obronnych przy mostku u wylotu ul. Kazimie-
rza Wielkiego. Po pd.-wsch. stronie kość. NPM. ?
- Zbudowana z cegły w wiązaniu gotyckim o wymiarach 278/300 x 135/145 x
83/90 cm. Zachowane tylko mury obwodowe i to w stanie ruiny.
- Założona na planie ~~kwadratu~~ zamkniętego od str. pd. odcinkiem łuku.
- Pierwotnie trójkondygnacyjna, przykryta dachem wielospadowym z trójkąt-
nym szczytem od str. pn. Obecnie zachowane dwie kondygnacje - trzecia przyziemna -
~~pay~~ kryta już częściowo warstwą ziemi.
- Elewacje - bardzo zniszczone - podzielone w trzech poziomach niszami
strzelniczymi, umieszczonymi w ścianie czołowej i ścianach bocznych.
Nisze strzelnicze szeroko rozglifione do wnętrza.
- Wnętrze, wyposażenie i instalacje zniszczone.

14. Kubatura	15. Powierzchnia użytkowa	16. Przeznaczenie pierwotne	17. Użytkowanie obecne
ok.263,9 m3	ok.45,5 m2	Basteja obronna	Nieużytkowana
18. Prace budowlane i konserwatorskie, ich przebieg i dokumentacja Po 1945 r., nie prowadzono żadnych prac re- monstowych. W 1981 r. arch. D.Konopka z Biura Projektów Budownictwa Komunalnego ze Szczecina wyko- nała projekt odbudowy basteji. Projekt nie zatwierdzony do realizacji - w archiwum Biura.		19. Stan zachowania (fundamenty, ściany zewnętrzne, ściany wewnętrzne, sklepienia, stropy konstrukcje dachowe, pokrycie dachu, wyposażenie i instalacje) Sądząc po silnych spękaniach - fundament w złym stanie zachowania. Ściany zewnętrzne i wewnętrzne w stanie ruiny - popękane, powykruszane. Sklepień brak, stropów brak, dachu brak, wyposażenia i instalacji brak.

20. Najpilniejsze postulaty konserwatorskie Szybkie przystąpienie do generalnego remontu. Projekt odbudowy wykonany przez D.Konopkową / w trzech wariantach/ nadaje się do reali- zacji.
