1. Obiekt

KUŹNIA

2. Czas powstania

1880

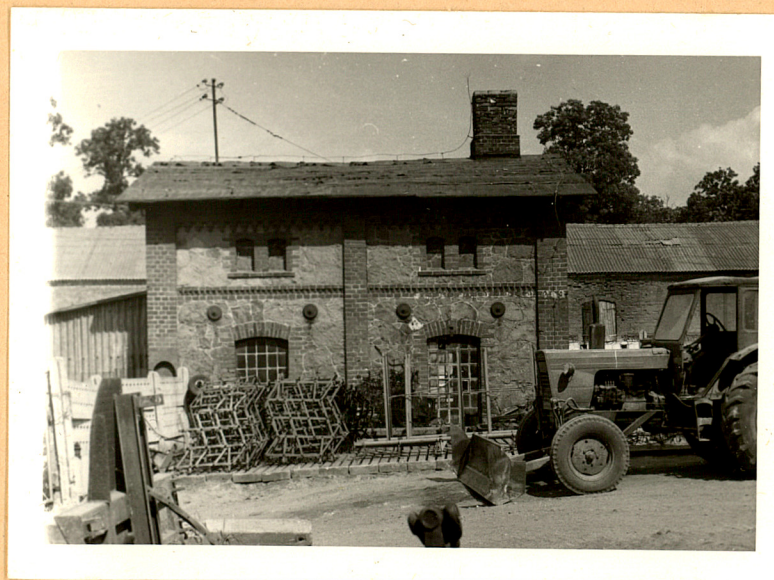
1

Elewacja południowo-zachodnia i północno-wschodnia: wzdłuż ściany pierwszej kondygnacji symetrycznie rozmieszczone dwa otwory okienne. Elewację zdobią cztery żelazne tarcze karbowane /średnicy 0,15 m/ umieszczone po dwie nad każdym z otworów okiennych, pilastry z cegły /narożne i jeden pośrodku elewacji/, gzyms międzypiętrowy zębaty i gzyms wieńczący z cegieł nadwieszonych rębem leżącym, blendy rozmieszczone symetrycznie /w grupach po dwie/ wzdłuż całej ściany strychu.

1. Elewacja południowo-zachodnia.
2. Elewacja wschodnia.
3. Elewacja południowo-wschodnia.
4. Fragment elewacji północno-zachodniej
- wejście do kuźni.
5. Wnętrze - strop,
6. Wnętrze - otwór wentylacyjny w stropie.
7. Wnętrze - piec.
8. Wnętrze - wanienska na wodę dla
chłodzenia rozgrzanych metali.

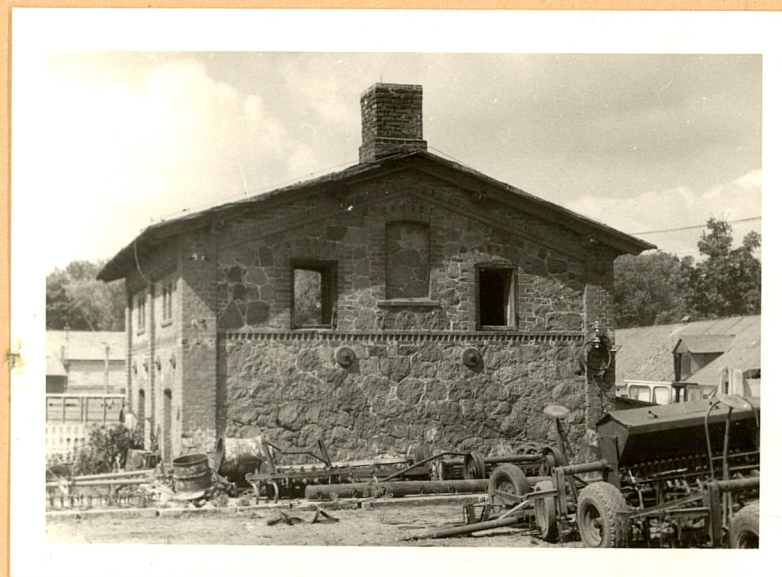
Elewacja południowo-wschodnia: wzdłuż ściany strychu symetrycznie rozmieszczone dwa otwory drzwiowe rozdzielone blendą umieszczoną pośrodku. Elewację zdobią: dwa pilastry narożne, gzyms międzypiętrowy zębaty z cegły, gzyms wieńczący z cegieł nadwieszonych rębem leżącym oraz dwie żelazne tarcze karbowane rozmieszczone
