703/3 OBORA /15/ w zespole folwarcznym

1.20-te XX w.

N A Ć M I E R Z

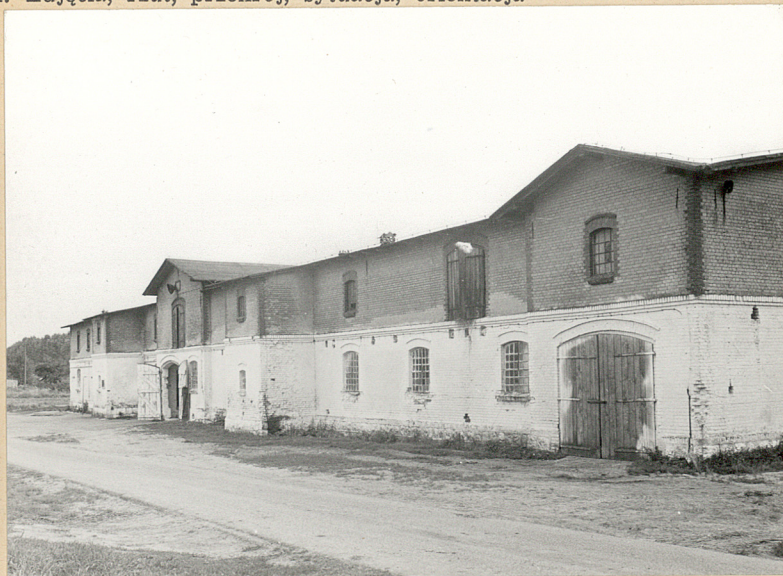
Elewacja frontowa /północna/ 13-osiewa, w obrębie ścianki kolankowej 10-osiewa, z częściowym zachowaniem osi pionowych. Elewacja tylna /południowa/ 14-osiewa, o rytmicznym - w większości - rozmieszczeniu otworów okiennych i

1. obora /15/ - elewacja frontowa /północna/
2. " - elewacja tylna /południowa/
3. " - ściana szczytowa zachodnia
4. " - ściana szczytowa wschodnia
5. " - ryzalit /pomieszczenie do transportu paszy/ w ścianie północnej
6. " - wrota do wozowni w elewacji północnej
7. " - wrota na korytarz gnojowy w ścianie południowej
8. " - wyłaz w ścianie kolankowej w elewacji północnej
9. " - okno w przyziemiu budynku, w ścianie północnej
10. " - okno w ścianie kolankowej w elewacji północnej
11. " - wnętrze obory - widok ogólny
12. " - ganek paszowy wzdłuż ściany północnej
13. " - stół przykłobowy
14. " - wnętrze paszarni, z transportem szynowym
15. " - więźba dachowa /krekwiowo-płatwiowa/
16. " - fragment więźby dachowej

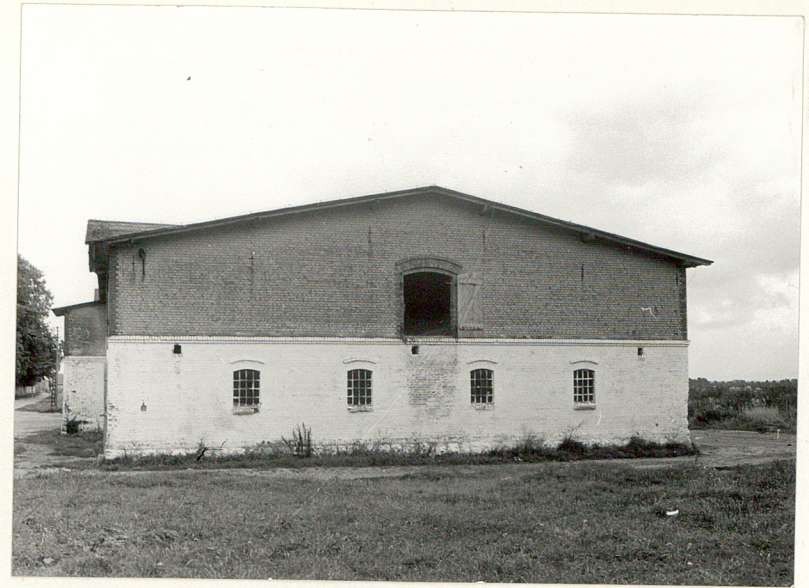
3.

Elewacja szczytowa /zachodnia/ 4-osiowa, z rytmicznie rozmieszczonymi otworami okiennymi; pośrodku ścianki kolankowej wykaz na poddasze. Elewacja szczytowa /wschodnia/ 6-osiowa, arytmiczna, z wtórnymi przepruciami; jedynie otwory w obrębie ścianki kolankowej i szczytu rozmieszczone symetrycznie, z zachowaniem osi pionowych.

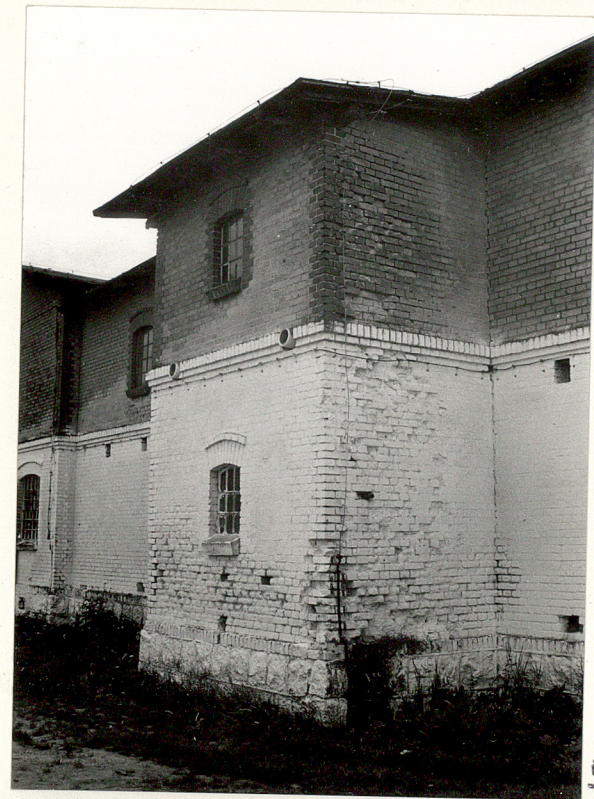
5.

W obrębie ściany frontowej dwa ryzality pozorne /przy wrotach/, wystające ok. 35 cm z lica muru oraz dwa właściwe ryzality /przybudówki/, założone na planie prostokąta o wym. 360 x 230 cm. W sensie formalnym jest to budynek jednotraktowy, z pomieszczeniami wydzielonymi na osi krótkiej budynku. Układ stanowisk poprzeczny /w stosunku do orientacji obory/, rozdzielony stołami przyżłebowymi i korytarzami gnojowymi. Korytarze gnojowe wytyczone na osi krótkiej budynku, ganki paszowe wytyczone wzdłuż ścian długich. Wejścia do paszarni i wozowni umieszczone symetrycznie w ścianach długich; wejście na korytarze gnojowe umieszczone jedynie w ścianie tylnej /południowej/; w szczycie wschodnim wejścia do tzw. pomieszczeń pomocniczych.

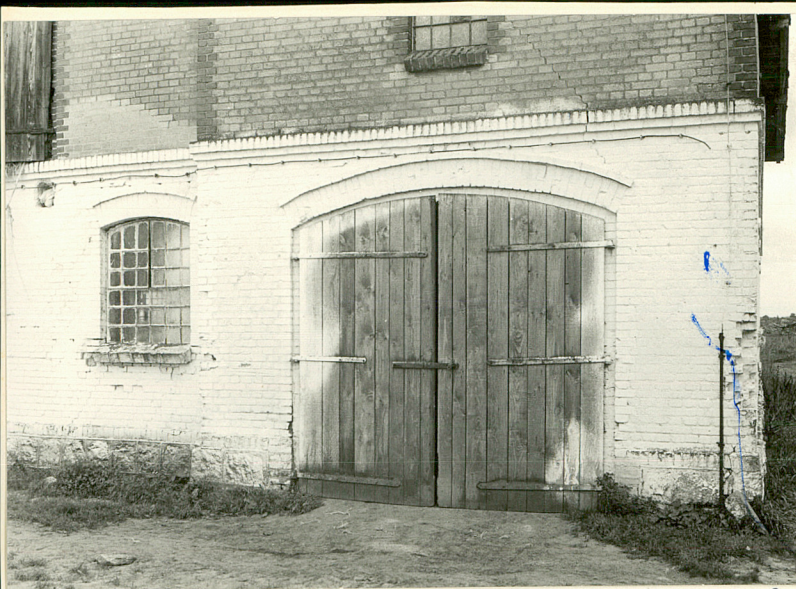
6.

Stolarka drzwiowa - wtórna, zróżnicowana typologicznie i wielkością otworu. Do paszarni i wozowni /symetrycznie w ścianach długich/ umieszczone są wysokie wrota deskowe, zawieszone na pasowych zawiasach. Na ganki gnojowe, od strony południowej prowadzą wrota deskowe, osadzone w mniejszych otworach. Wyłazy na poddasze w formie dwuskrzydłych drzwi deskowych. Wejście do pomieszczeń pomocniczych, w szczycie wschodnim jednoskrzydłowe drzwi spągowe. Otwory okienne przesklepione łukiem odcinkowym z cegły ceramicznej i zwieńczone analogicznym gzymsem.

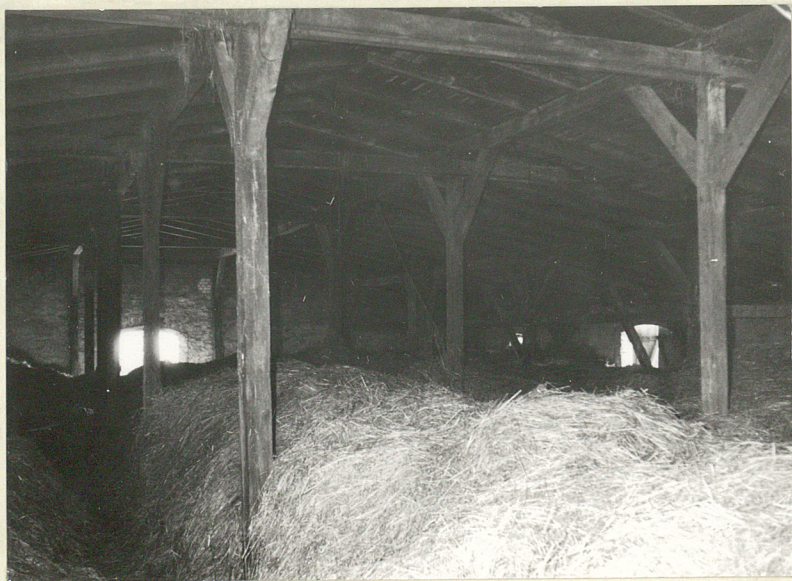
15.

Wieżba dachowa drewniana, o konstrukcji krokwiowo-płatwowej /pł. Stopowe i dwa poziomy pł. pośrednich/ z układem 4 podpór stolcowych, ze wzmocnieniem kleszczowym poniżej płatwi pośrednich. Całość więzara usztywniona mieczami oraz zastrzałami. Krokwie wsparte zaciosami na oczepach ułożonych na słupach przyściennych ścianki kolankowej; ozdobnie profilowane końce krokwi wyprowadzone ok. 40 cm poza lico ścian tworzą niewielki okap. Nad ryzalitami pozornymi, nad

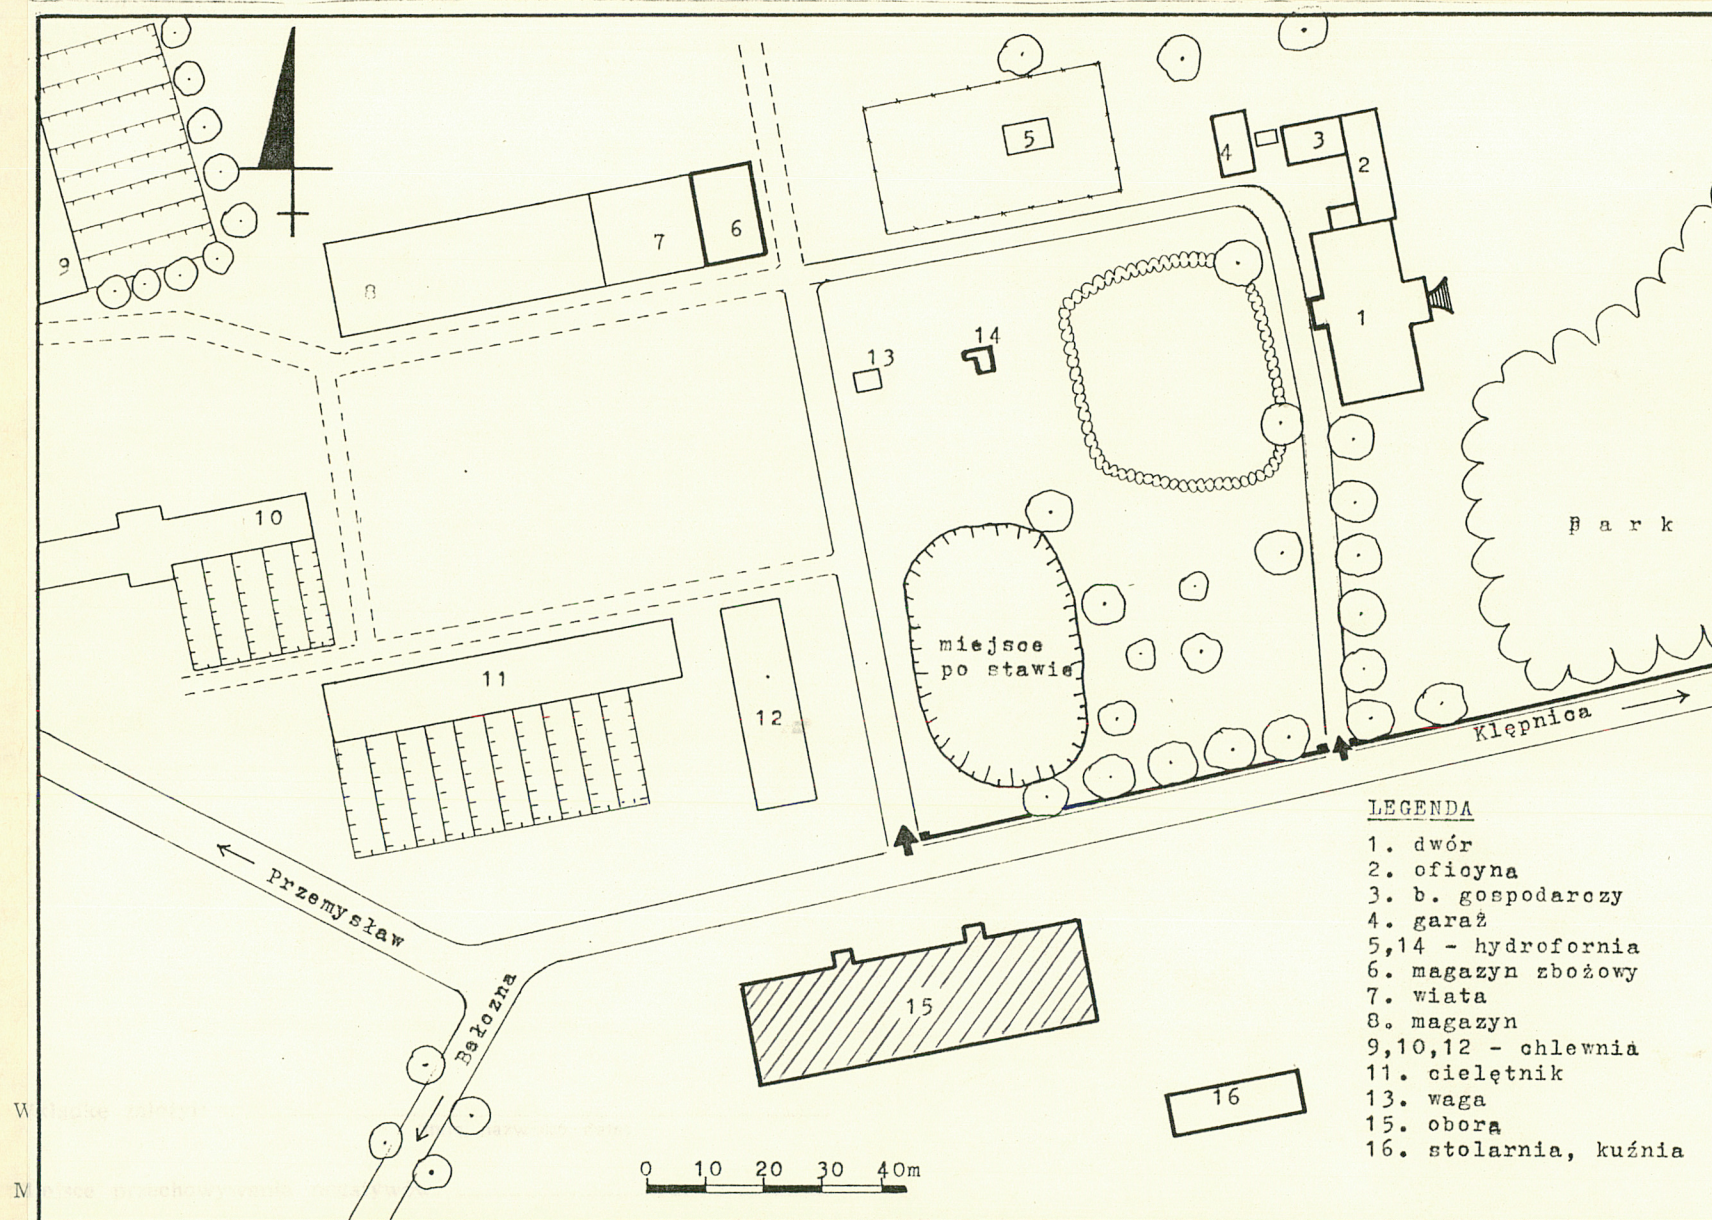
plan sytuacyjny

Inwentaryzowana obora /15/ posadowiona jest poza obszarem pierwotnego podwórza gospodarczego, po południowej stronie drogi wiejskiej. Budynek oddalony ok. 10 m od drogi i ok. 100 m na południowy-zachód od dworu, Obiekt ułożony jest w bezpośrednim sąsiedztwie stolarni, kuźni /16/; w osi głównego wjazdu na podwórze gospodarcze. Budynek posadowiony na płaskim, równym terenie, zorientowany kalenicowo do drogi, nieogrodzony.
