SPICHLERZ

SZCZECINEK

ul. Junacka, róg ul. Drzymały

1. Miejscowość	2. Obiekt (nazwa jak w karcie)	3. Zawartość wkładki (nazwa obiektu lub materiału uzupełniającego)
SZCZECINEK	SPICHLERZ	OPIS

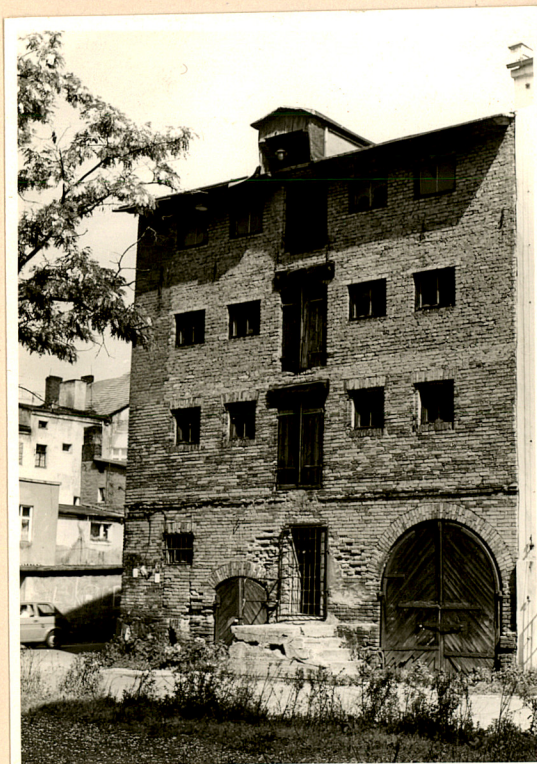
1.

Elewacja frontowa /południowa/ symetryczna 5-osiowa, na osi głównej II, III kondygnacji i poddasza otwory wyciągowe o wykroju prostokąta zamkniętego w II i III kondygnacji łukiem odcinkowym, na poddaszu prostokątnie. W poziomie dachu na osi głównej żuraw z prostokątnym otworem. Na skrajnej osi od strony wschodniej w poziomie parteru otwór bramny zamknięty łukiem półkolistym, na drugiej osi od wschodu otwór wejściowy do piwnicy zamknięty łukiem odcinkowym. Na pozostałych kondygnacjach wszystkich osi niewielkie otwory okienne o wykroju prostokąta. Elewacja zachodnia bez wastroju, wzmocniona żelaznymi klamrami na I kondygnacji i poddaszu po dwie, na II i III kondygnacji po cztery.

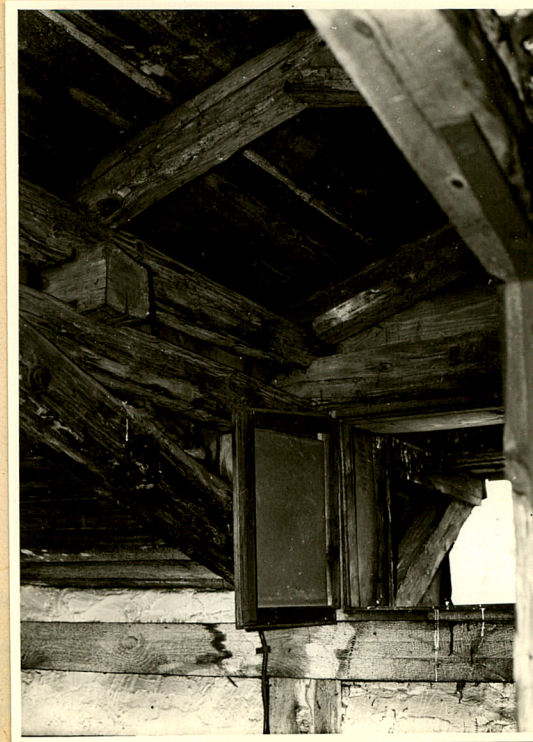
16.

Wieżba dachowa drewniana o konstrukcji płatwiowo-kleszczowej z dwoma stolcami i ścianką kolankową. Ścianka kolankowa przy ścianie północnej wzmocniona 3 słupami, przy ścianie południowej 4 słupami. Słupy przy ścianie północnej omieczowane /środkowy dwoma, skrajne jednym mieczem/, wsparte zastrzałami. Nad żurawiem wieżba o konstrukcji płatwiowo-kleszczowej z dwoma omieczowanymi stolcami wspartymi dwoma zastrzałami. Dach kryty papą.

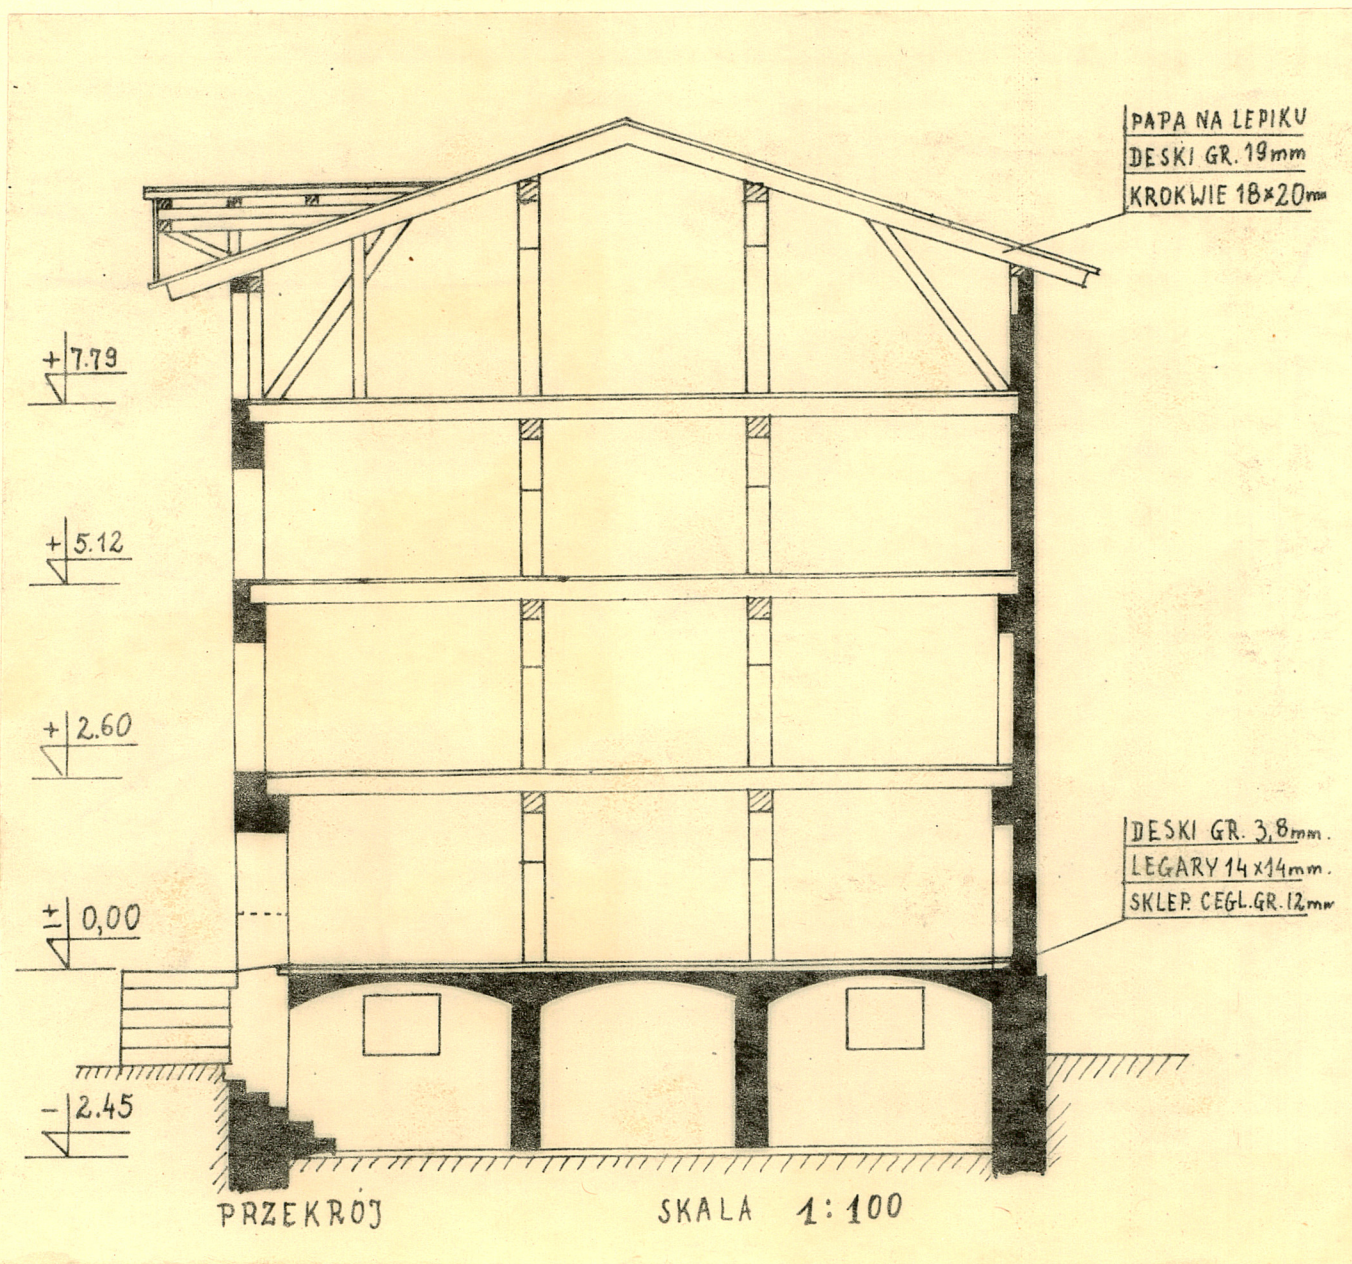
17.

3. Przekrój
