1. Obiekt SPICHLERZ	2. Czas powstania ok. 1850	3. Miejscowość Szczecinek
-------------------------------	--------------------------------------	-------------------------------------

11. Zdjęcia, plan sytuacyjny, rzuty	4. Adres pl. Sowińskiego 9, d. Młynarska nr hipoteczny
-------------------------------------	---

1. Miejscowość Szczecinek	2. Obiekt (nazwa jak w karcie) SPICHLERZ	3. Zawartość wkładki (nazwa obiektu lub materiału uzupełniającego) Opis
------------------------------	---	--

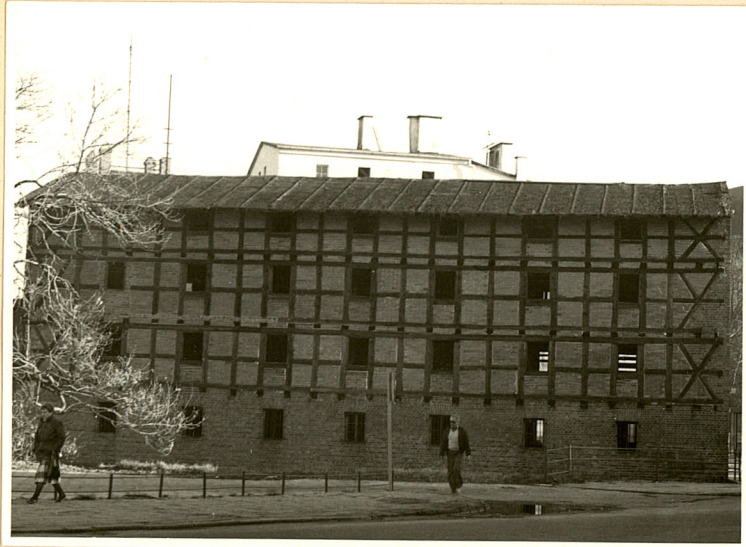
1)

1. Elewacja zachodnia.
2. Plan - orientacja w skali 1 : 5000.
3. Rzut I kondygnacji w skali 1 : 100.
4. Plan - sytuacja w skali 1 : 500.
5. Elewacja południowa.
6. Elewacja północna.
7. Elewacja wschodnia, widok na południe.
8. Elewacja wschodnia, widok na północ.
9. Żuraw towarowy w elewacji wschodniej.
10. Drzwi towarowe w elewacji wschodniej.
11. Narożnik-południowo-wschodni.
12. Przekrój 1:100.

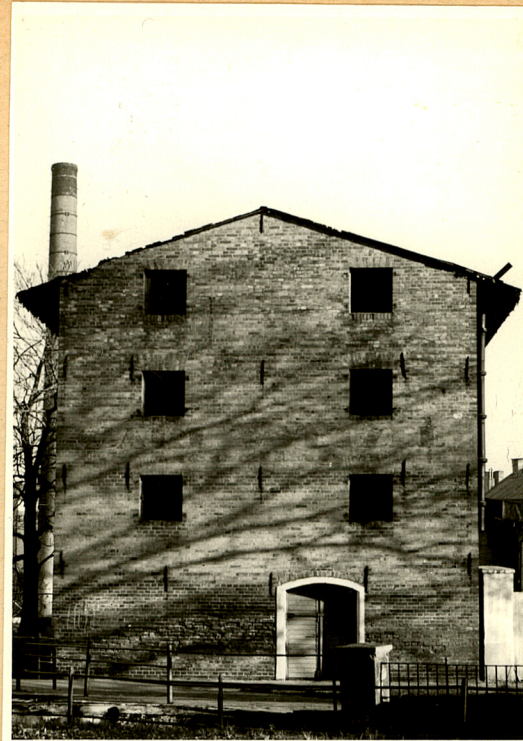
5.

Elewacja południowa 2-osiowa, symetryczna, za wyjątkiem drzwi zewnętrznych głównych na I kondygnacji, przesuniętych ku wschodowi. Otwór drzwiowy prostokątny zamknięty łukiem odcinkowym, obramiony otynkowaną i pobiałkąwaną opaską. Na pozostałych kondygnacjach dwa rzędy prostokątnych otworów okiennych. Mur wzmocniony kotwami, na wysokości I kondygnacji - 5 szt., II i III po 4 szt., poddasza po 2 szt. i w szczycie 1szt. Między otworami okiennymi II i III kondygnacji dość czytelny napis: CARL WETZEL / MOBELL ... Elewacja zachodnia symetryczna 7-osiowa. Fundamenty z kamienia polnego zakończone gzymsem cokołowym. I kondygnacja z cegły pełnej ceramicznej, spoinowana pozostałe ryglowe /belki oszalowane deskami/. Na III kondygnacji przy południowym narożniku jeden zastrzał krótszy od pozostałych a jego przedłużenie domalowane czarną farbą. Na poszczególnych osiach wszystkich kondygnacji otwory okienne prostokątne. Elewacja północna /obecnie zasłonięta do wysokości II kondygnacji budynkiem magazynowym/ ryglowa 2-osiowa, symetryczna. Na osiach prostokątne otwory okienne. Elewacja wschodnia symetryczna 7-osiowa, w środkowej 4-osi na I, II, III kondygnacji i poddaszu prostokątne otwory drzwi towarowych, w płaszczyźnie dachu żuraw. W południowym narożniku I kondygnacji otwór kominowy przeparty w ścianie, a powyżej na zewnątrz lica muru przymocowany przewód kominowy z odcinków rur ceramicznych. Na pozostałych osiach wszystkich kondygnacji prostokątne otwory okienne.
