K O Ś C I Ó Ł ob. p.w. Podwyższenia Krzyża Św.  
F I L I A L N Y

2. Czas powstania  
XIII w.

3. Miejscowość  
K A R T N O

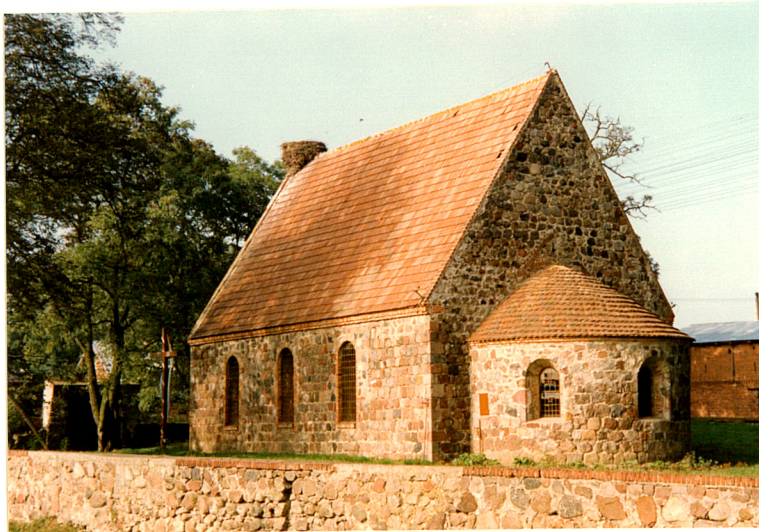
Widok od połudn.-wsch.

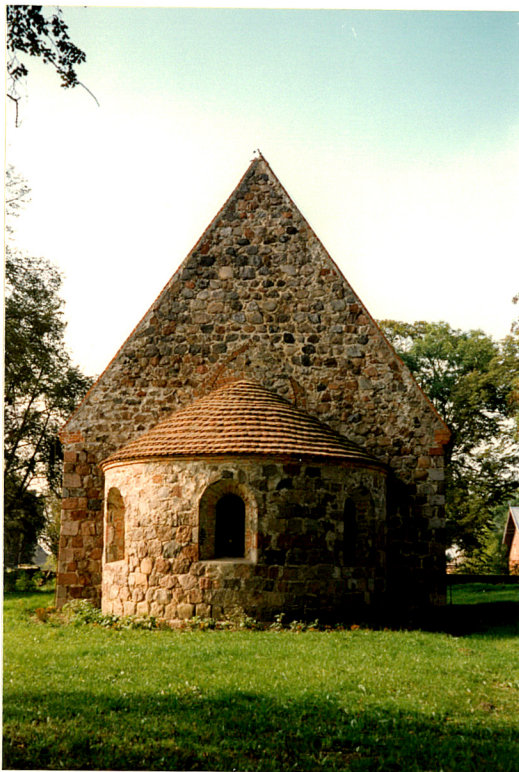
Elewacja wschodnia

Rzut. Budynek na planie prostokąta z usytuowaną na osi symetrii, we wsch. ścianie, półkolistą absydą. Na tej samej osi, w ścianie zach. - gł. wejście do kościoła.

Bryła. Budynek o zwartej, prostej bryle. Nawa 1-kondygnacyjna, przekryta dachem dwuspadowym, z dostawioną od wsch. absydą. Absyda niższa i węższa od nawy, przekryta dachem w formie przekrojonego pionowo, spłaszczonego stożka.

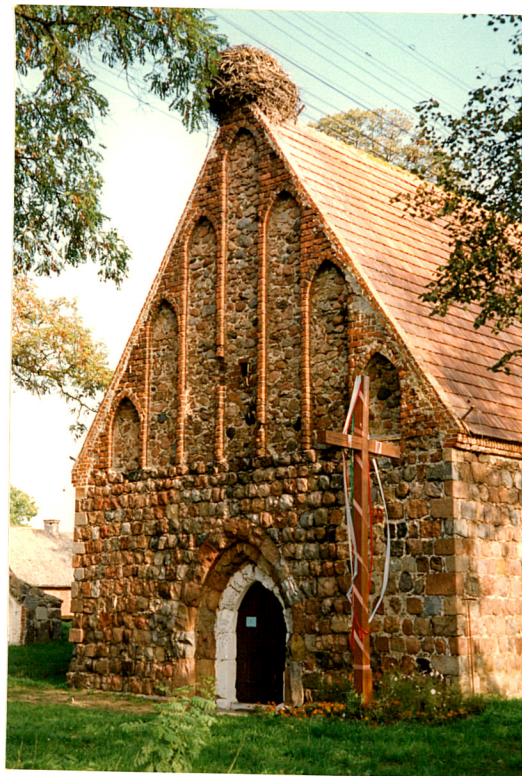
Elewacja zachodnia

Elewacje. Elewacja zach., 1-osiowa, z ostrołukowym portalem wyznaczającym oś. Portal ze starannie obrobionych ciosów granitowych, 3-uskokowy. Szczyt dekorowany siedmioma ostrołukowymi, ceglanyimi blendami, zakomponowanymi w układzie schodkowym. Wypełnienie blend kamiennie. Elewacja pn 3-osiowa, z ostrołukowym portalem pośrodku. Po bokach, dwa symetrycznie rozmieszczone, półkoliście zamknięte otwory okienne. Portal ze starannie obrobionych ciosów granitowych, 2-uskokowy. Elewacja zwieńczona 2-uskokowym gzymsem. Elewacja pd 3-osiowa. Osie wyznaczone regularnie rozmieszczonymi, zamkniętymi półkoliście otworami okiennymi. Elewacja zwieńczona 2-uskokowym gzymsem. Elewacja wsch. z półokrągłą absydą, przeprutą trzema regularnie rozmieszczonymi otworami okiennymi. Otwory zamknięte półokrągło, z przeszkleniem osadzonym głęboko w grubości muru. Ponad dachem absydy, w szczycie ściany nawy, ślady ostrołukowo zamkniętego otworu okiennego.

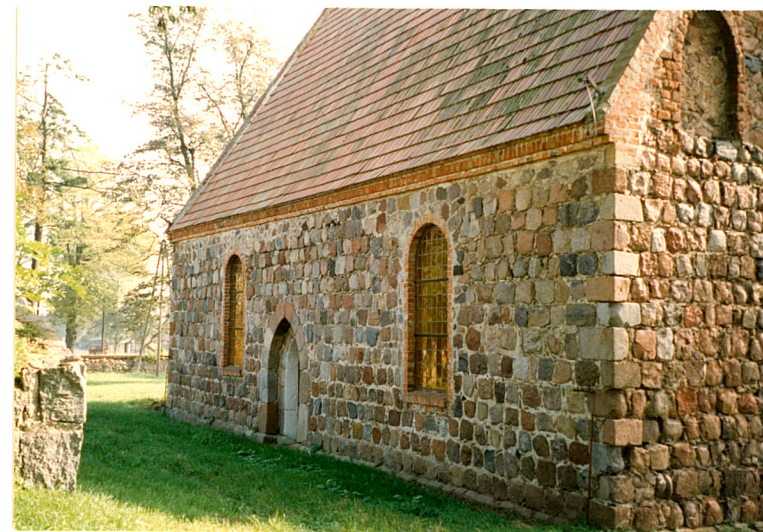
Elewacja północna

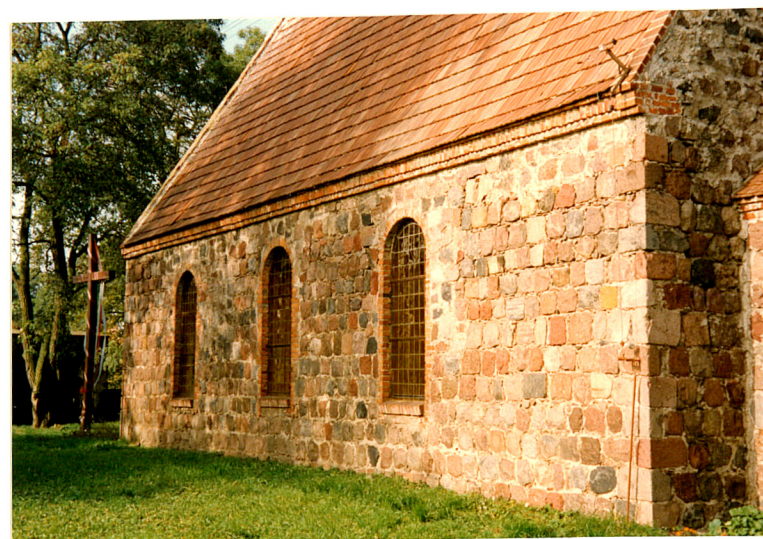
Elewacja południowa

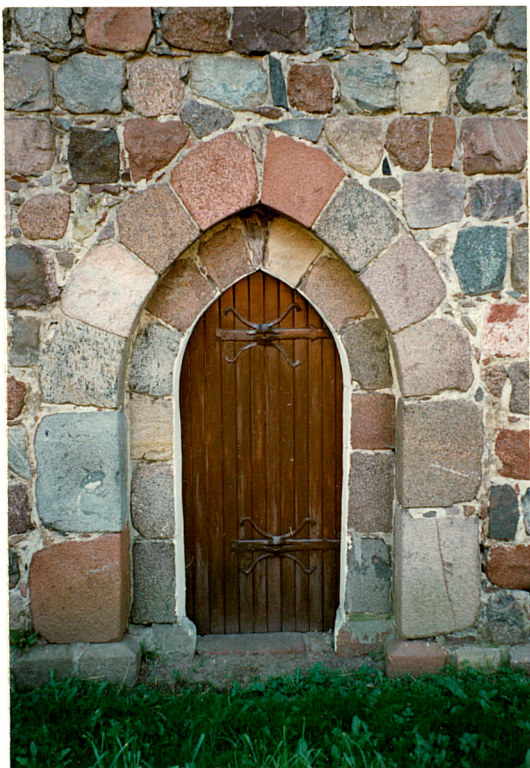
Portal elewacji półn.

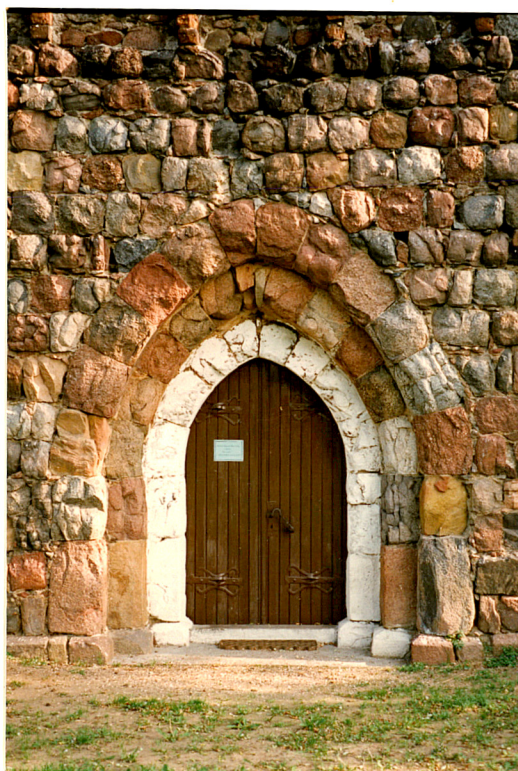
Portal elewacji zach.

14. Kubatura  494 m <sup>3</sup>	15. Powierzchnia użytkowa  191 m <sup>2</sup>	16. Przeznaczenie pierwotne  sakralne	17. Użytkowanie obecne  sakralne
18. Prace budowlane i konserwatorskie, ich przebieg i dokumentacja		19. Stan zachowania (fundamenty, ściany zewnętrzne, ściany wewnętrzne, sklepienia, stropy, konstrukcje dachowe, pokrycie dachu, wyposażenie i instalacje)  Stan zachowania budynku dobry. Zniszczone ciosy kamienne portalu zachodniego - liczne ubytki, spękania, rozwartwienia. Pokrycie dachowe w złym stanie. Dachówka spękana, liczne przecieki.	
		20. Najpilniejsze postulaty konserwatorskie  Przeprowadzić konserwację portalu. Wymienić pokrycie dachowe nad nawą na dachówkę karpiówkę.

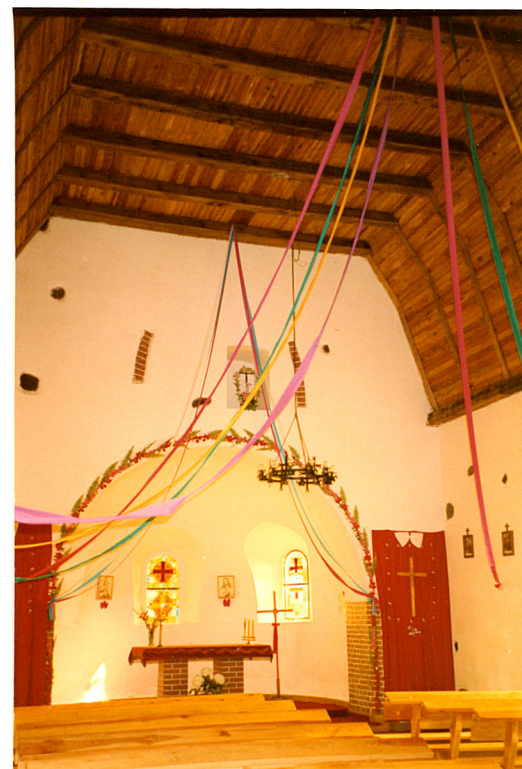
Wschodnia partia wnętrza

Wnętrze. Wnętrze otynkowane, wyposażenie współczesne. Na ścianie

wsch., ponad łukiem absydy, odkrytki śladów ostrołukowego otworu okiennego.
