1. Obiekt

DWÓR (budynek rządcy ?)

KOŁBACZ

Kołbacz
ul. Warciśława 1
74-106 Stare Czarnowo

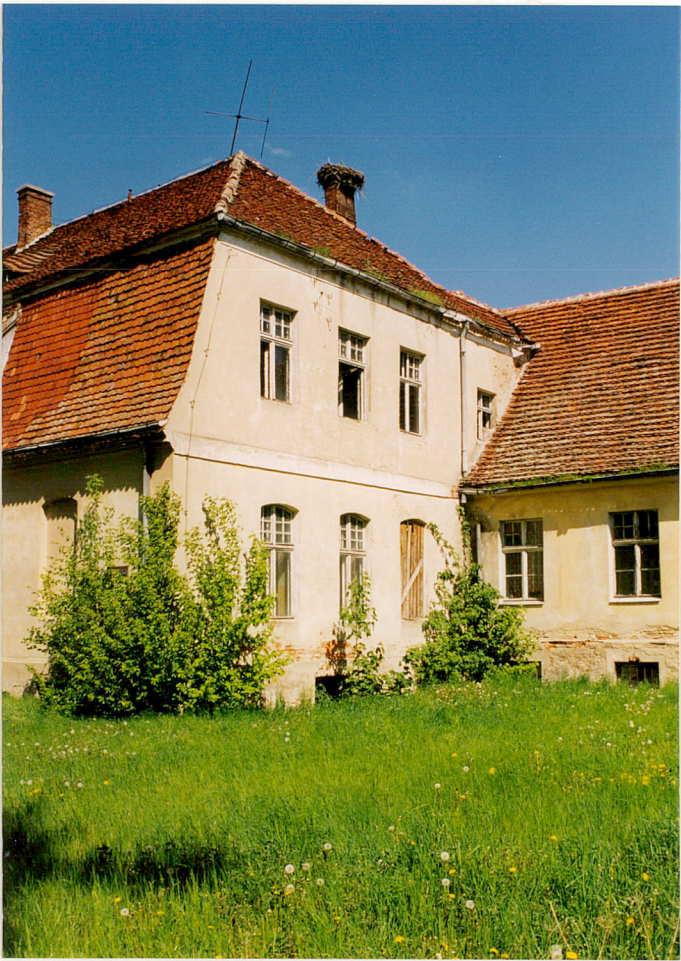
1. Elewacja południowo-zachodnia
2. Widok obiektu od południowego-zachodu
3. Elewacja południowo-wschodnia
4. Widok budynku od północy
5. Fragment elewacji północno-wschodniej
6. Elewacja północno-zachodnia

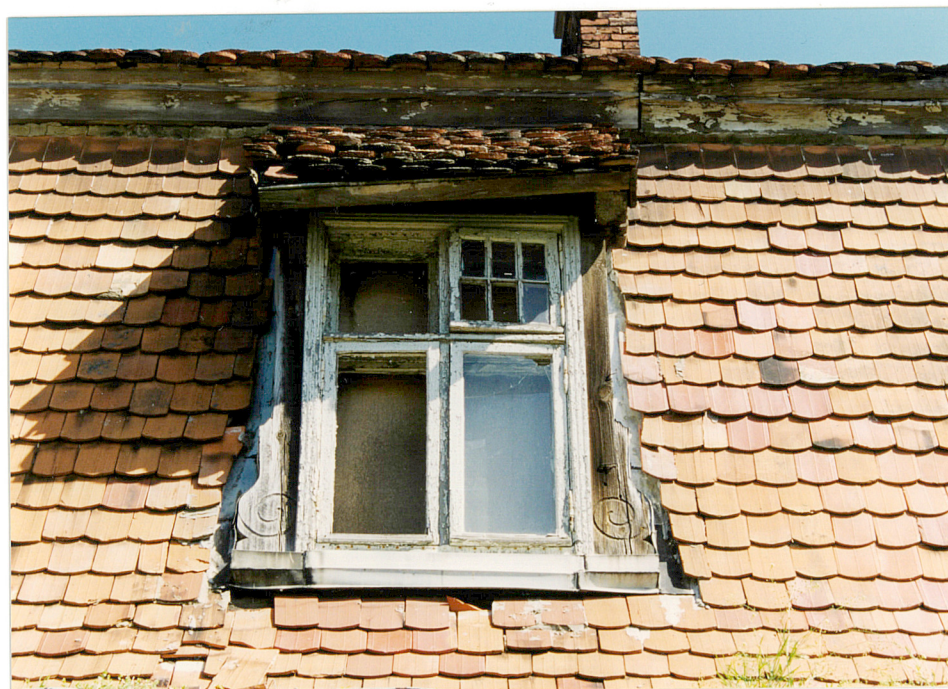
8

7. Okno w elewacji frontowej
8. Wystawka we frontowej połaci dachu
9. Fragment wnętrza pomieszczenia I kondygnacji
10. Wnętrze korytarza I kondygnacji
11. Pomieszczenie I kondygnacji zakończone ryzalitem
12. Zniszczenia stropu pomieszczenia I kondygnacji
13. Drzwi frontowe – widok od strony sieni
14. Drzwi pomiędzy sienią a korytarzem
15. Drzwi pomiędzy klatką schodową a korytarzem II kondygnacji
16. Zrzucony kominek narożny pomieszczenia I kondygnacji
17. Fragment klatki schodowej
18. Fragment więźby dachowej
19. Fragment więźby dachowej
20. Fragment wnętrza piwnicy

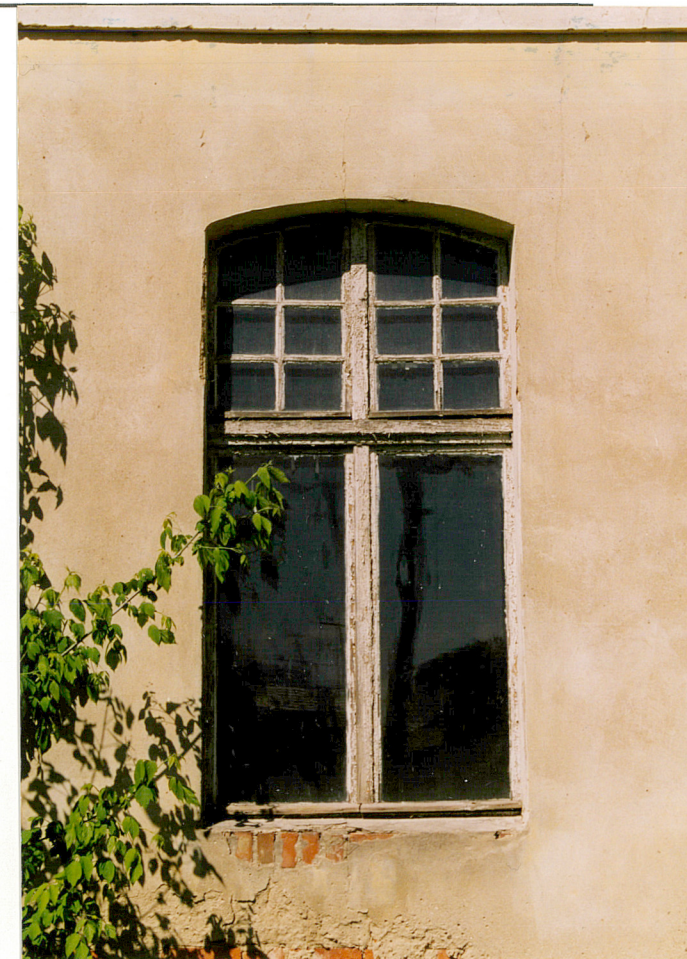
7.

Okna – otwory okienne pomieszczeń parteru i części strychowej, umieszczone w ścianach szczytowych w formie stojących prostokątów (pierwsze z nich przesklepione są od strony wnętrza nadprożami w formie łuków koszowych, a od zewnątrz łuków odcinkowych); stosunek szerokości do wysokości jak ca 1 : 2. Osadzone są tutaj czteroskrzydłowe okna skrzynkowe, dzielone profilowanymi ślēmionami (skrzydła nadślēmienne okien mają sześciokwaterowy podział szczelinowy). W wystawkach dolnej części połaci długich dachu otwory okienne również w kształcie stojącego prostokąta lecz o proporcjach szerokości i wysokości jak 2 : 3. Osadzone są tutaj również 4-skrzydłowe okna skrzynkowe, dzielone prostymi krzyżami okiennymi (skrzydła nadślēmienne z sześciokwaterowym podziałem szczelinowym). Wystawki dachu flankowane są drewnianymi słupkami, dekorowanymi u podstawy rytymi elementami w postaci ślimacznic. W elewacji północno-wschodniej okna doświetlające klatkę schodową mają formę triformium, przesklepionego wspólnym odcinkowym nadprożem (osadzone są tutaj wtórne dwuskrzydłowe okna zespolone). Część otworów okiennych zablendowana. Okna piwnic, przeprute w obrębie cokołu, mają formę leżących prostokątów (stosunek szerokości do wysokości jak ca 3 : 2); zawieszono je tutaj dwuskrzydłowe okna krosnowe, zabezpieczone od zewnątrz metalowymi kratami.

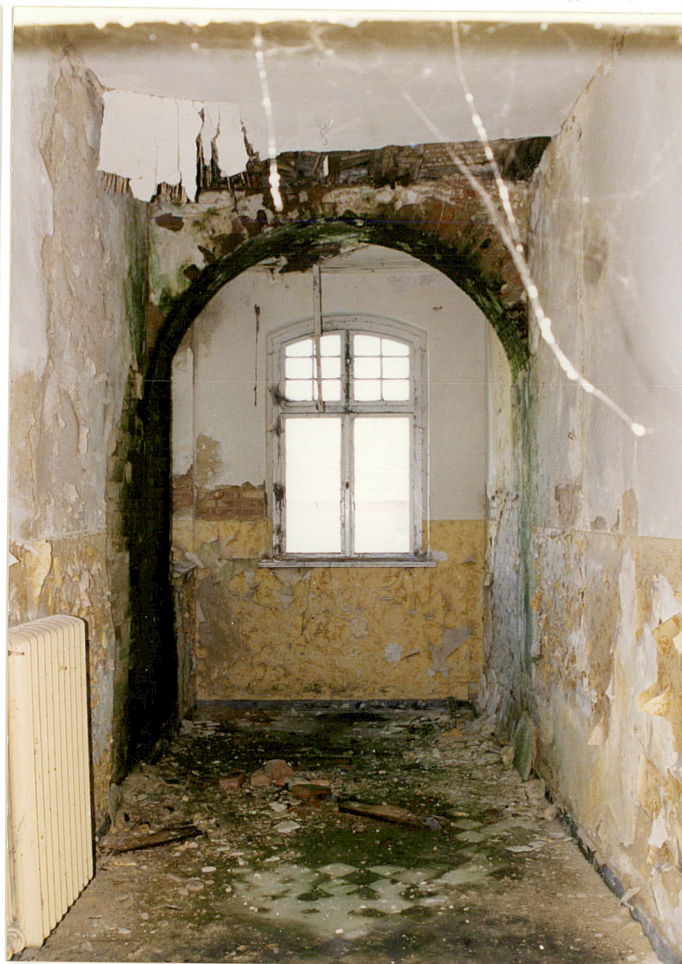
12.

<p>19. Stan zachowania (fundamenty, ściany, sklepienia, stropy, konstrukcja dachowa, pokrycie dachu, wyposażenie i instalacje)</p> <p>Ogólny stan techniczny budynku należy określić jako zły; obiekt znacznie zde-wastowany, zaniedbany i nieużytkowany. Znaczne uszkodzenia części stropów i podłóg (grożą zawaleniem). Ściany piwnicy w dużej mierze zawilgocone, z wykwitami. Zły stan techniczny stolarki okiennej i drzwiowej. Orynnowanie nieszczelne, niedrożne. Pokrycie dachu nieszczelne.</p>

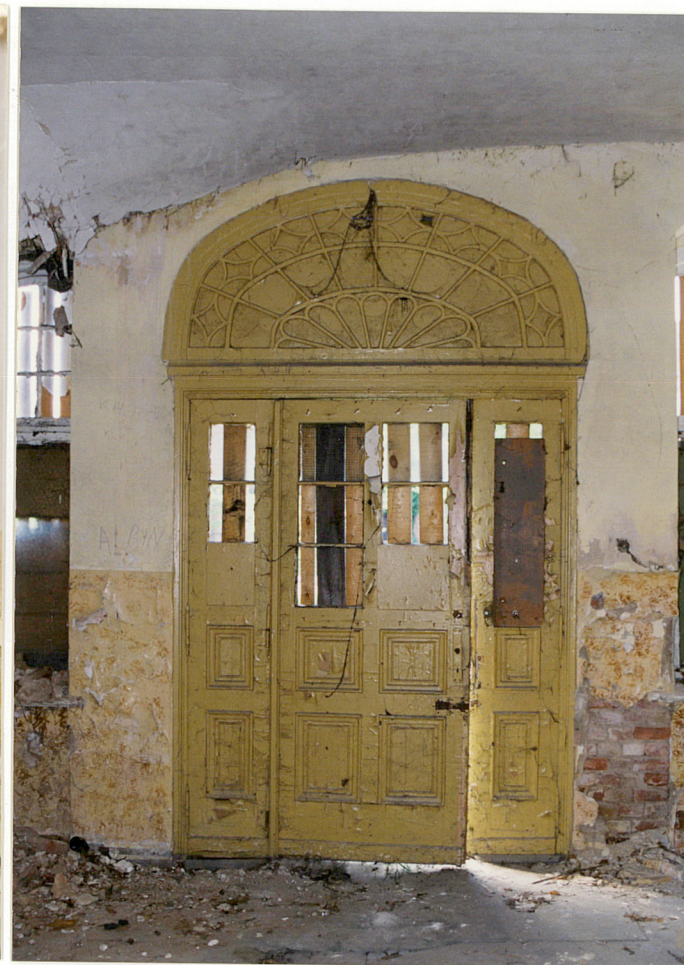
13.

Drzwi – frontowy otwór drzwiowy szeroki, przesklepiony nadprożem w formie łuku koszowego; osadzone są tutaj trzyskrzydłowe drzwi ramowo-płycinowe z naświetlami dzielonymi szczelinami (skrzydła boczne mają charakter stały), zawieszono na zawiasach trzpieniowych; w podłuczcu umieszczone nadświetle, dzielone dekoracyjnie szczelinami (układ rozbudowanej pajęczyny). Od zewnątrz drzwi frontowe obite są deskami. Pomiędzy sienią a korytarzem analogicznie uformowany otwór drzwiowy, w którym osadzone są również drzwi ramowo-płycinowe z naświetlami, a w podłuczcu nadświetle o prostszym, promienistym układzie szczelin. Dekoracyjny charakter mają również drzwi umieszczone w deskowym przepierzeniu, oddzielającym klatkę schodową od korytarza II kondygnacji (w dolnej części poddasza). Osadzone są tutaj trójskrzydłowe drzwi ramowo-płycinowe, z ozdobnym podziałem szczelinowym naświetli, na zawiasach trzpieniowych. Ponad profilowanym ślēmieniem trzypolowe, pełnołukowe nadświetla, o promienistym podziale szczelinowym. Pozostałe drzwi płycinowe (w większości o metryce XIX-wiecznej), jedno- lub dwuskrzydłowe, na zawiasach trzpieniowych. Otwory drzwiowe ujęte żłobkowanymi opaskami.

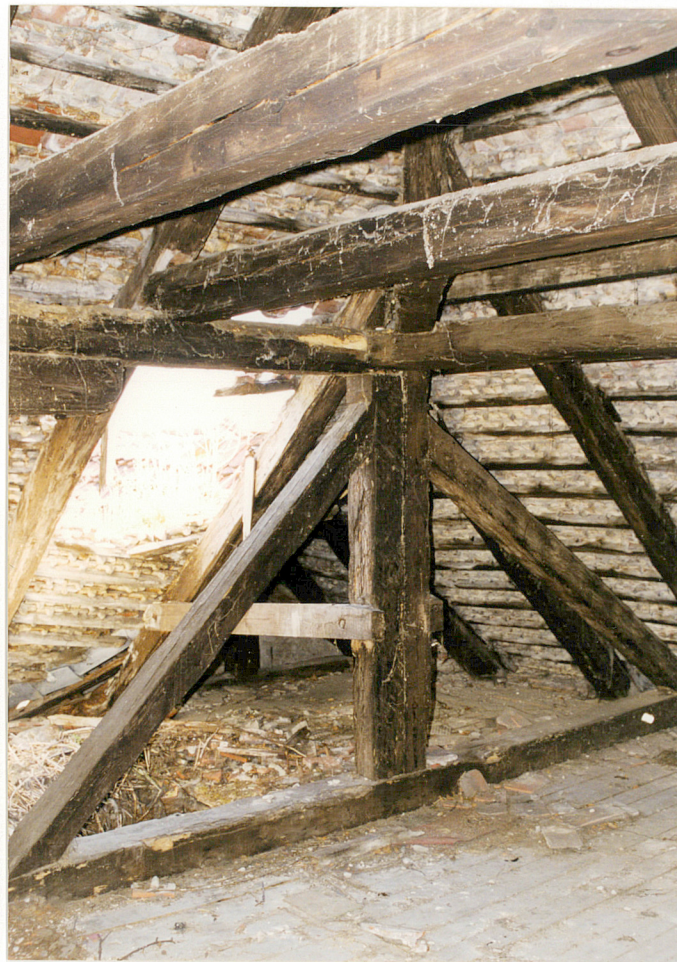
18.

Wieżba dachowa drewniana typu mansardowego, krokwiowo-jętkowa (krokwie dwuelementowe, jętki rozmieszczone w dwóch poziomach: ca 210 cm ponad poziomem podłogi, górne ca 60 cm poniżej linii kalenicy) z obustronną podporą stolcową (stożce podpór ustawione na podciągach belek stropowych dolnej części strychu i stężone zastrzałami). Elementy wieżby dachowej (zabezpieczone substancją ropopochodną) obrobione mechanicznie; przekroje materiału użytego do konstrukcji: krokwie – 20 x 16 cm, jętki – 10 x 16 cm, stożce – 16 x 18 cm, zdwojone płatwie wspierające jętki dolnego poziomu – 16 x 16 cm.

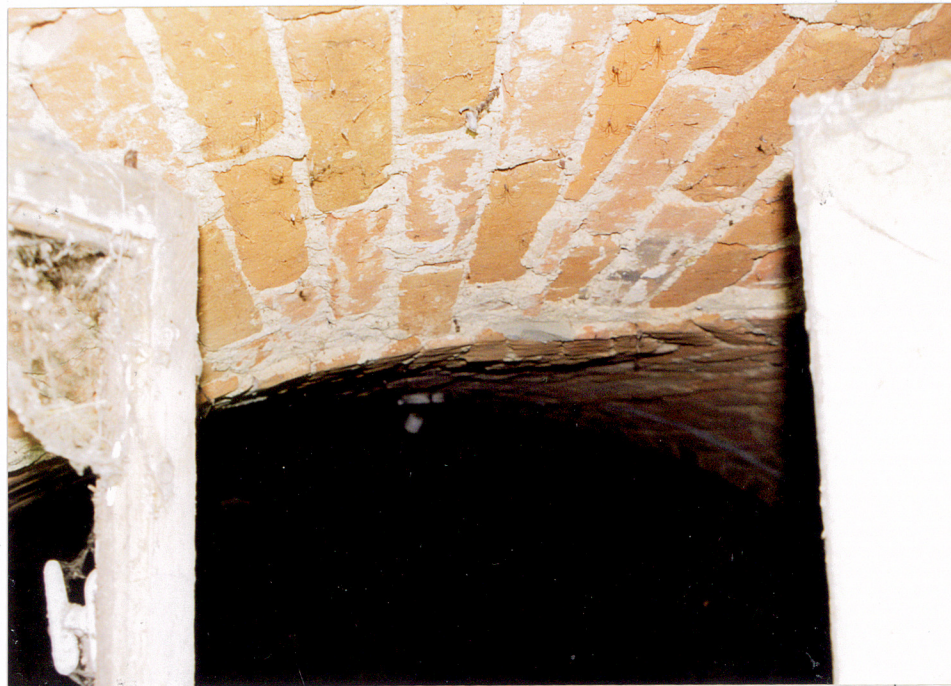
20.

Stropy drewniane belkowe (rozstaw belek co ca 100 cm) ze ślepym deskowym pułapem i zasypką trocinowo-wapienną, wyprawione na gładko bielonym tynkiem wapiennym, zarzuconym na podsufitki z mat trzcinowych. Nad piwnicą ceramiczne sklepienie krzyżowe (podniebienia nie tynkowane). Nad kotłownią (usytuowaną pod pomieszczeniami traktu północno-wschodniego) ceramiczny strop Kleina na belkach stalowych, wyprawiony tynkiem i bielony.
