KOSCIOL PROTESTANCKI OB. RZYM.-KAT. PAR. P.W.
WNIEBOWZIECIA NMP.

XV w.1866r

SZCZECIN - DABIE

11. Zdjęcia, rzut, przekrój, sytuacja, orientacja

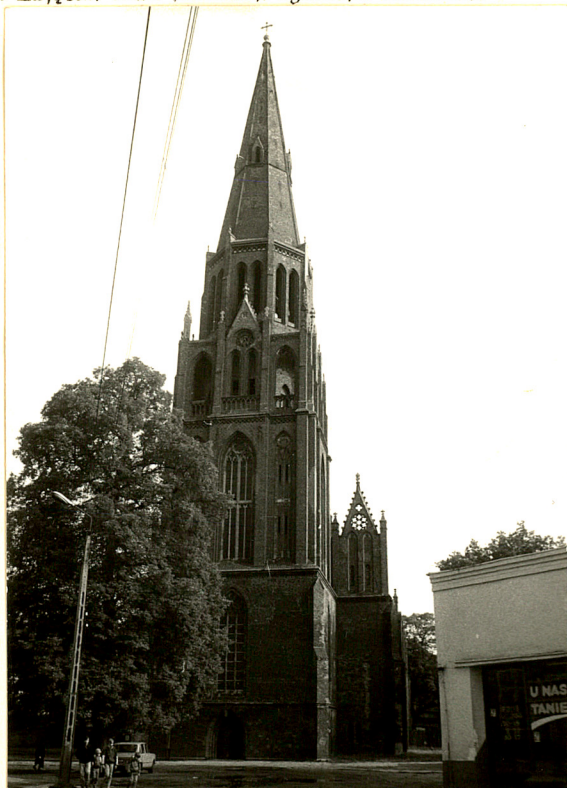
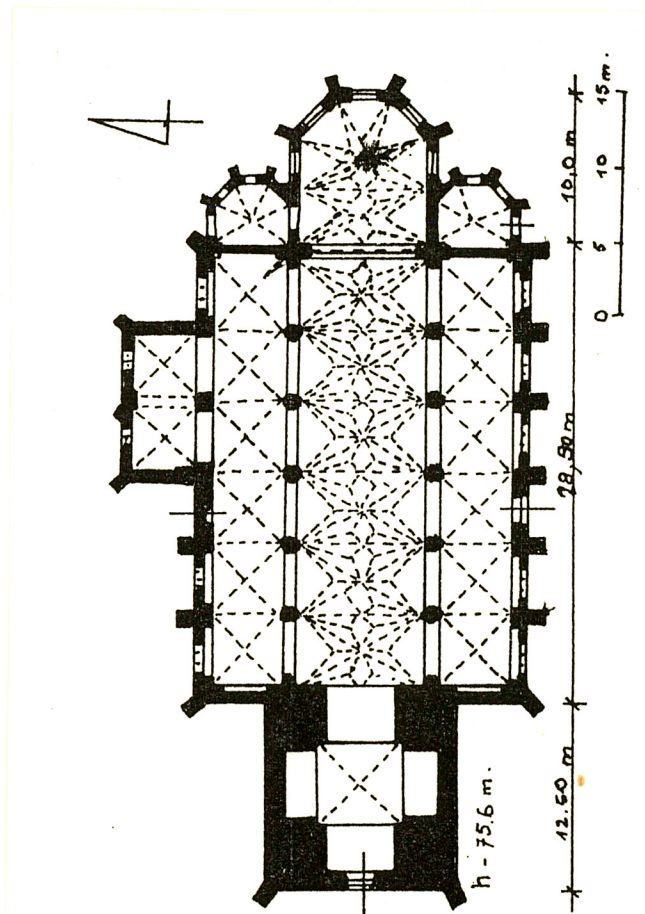
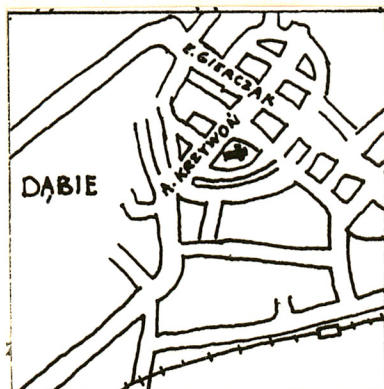
Usytuowany w pld.-wsch. części miasta w bloku zabudowy wyznaczonej od pld. ul. Dziennikarską, od pld. zach. ul. A. Krzywoń. Orientowany.

Korpus założony na planie wydłużonego prostokąta, trzynawowy, sześcioprzęsłowy. Na przedłużeniu nawy gł. dwuprzęsłowe prezbiterium zamknięte trójbocznie. Po obu stronach prezbiterium dwie pięciobocznie zamknięte kaplice. Na osi nawy głównej od zach. prostokątna w rzucie wieża z kruchtą podwieżową w kształcie krzyża greckiego. Przy pld. elewacji korpusu prostokątna, dwuprzęsłowa zakrystia.

Kościół halowy. Bryła korpusu oszkarpowana, przykryta dachem dwuspadowym, z trójkątnymi, schodkowymi szczytami od wschodu i połówkami szczytów od zachodu. Prezbiterium tej samej wysokości co korpus, oszkarpowane, przykryte dachem wielospadowym. Kaplice przyprezbiterialne, niższe od niego o połowę, oparte przyporami, przykryte dachami pięciospadowymi. Zakrystia, dwuczłonowa, niższa od korpusu nawowego, przykryta dwoma odrębnymi dachami dwuspadowymi z trójkątnymi szczytami od strony pld. Nad całością góruje smukła, 75 m wieża, której przyziemie równe wysokości naw korpusu, oparte na narożach przyporami. Dwie następne kondygnacje kwadratowe. Ostatnia ośmioboczna przykryta wysmukłym ceglany hełmem zwieńczonym kulą i krzyżem.
