SZKOŁA ZAWODOWA

WOJEWÓDZKA I MIEJSKA BIBLIOTEKA PUBLICZNA im. ST. STASZICA

S Z C Z E C I N

4. Adres **Ul. Podgórna 15**

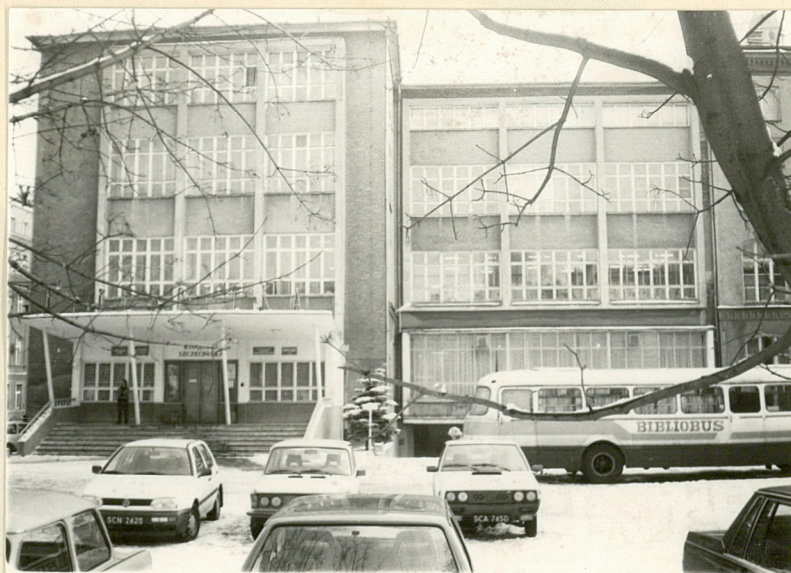
- 1 ELEWACJA ZACHODNIA, FRONTOWA, WSPÓŁCZESNA  
BIBLIOTKI Z PRZYŁĘGŁYM ŁAZIENKIEM
- 2 ELEWACJA ZACHODNIA FRONTOWA CAŁEGO ZESPOŁU  
BIBLIOTKI RAZEM Z BUDYNKIEM PRZY DŁUGOCIEJ

Elewacja zachodnia, frontowa - jest to współczesne, 3-osiowe rozwiązanie. Po środku dwuskrzydłowe drzwi poprzedzone podestem i szerokimi schodami. Cały parter akcentuje wiata wsparta ukośnymi słupami. W podobnej konwencji wykonano łącznik.

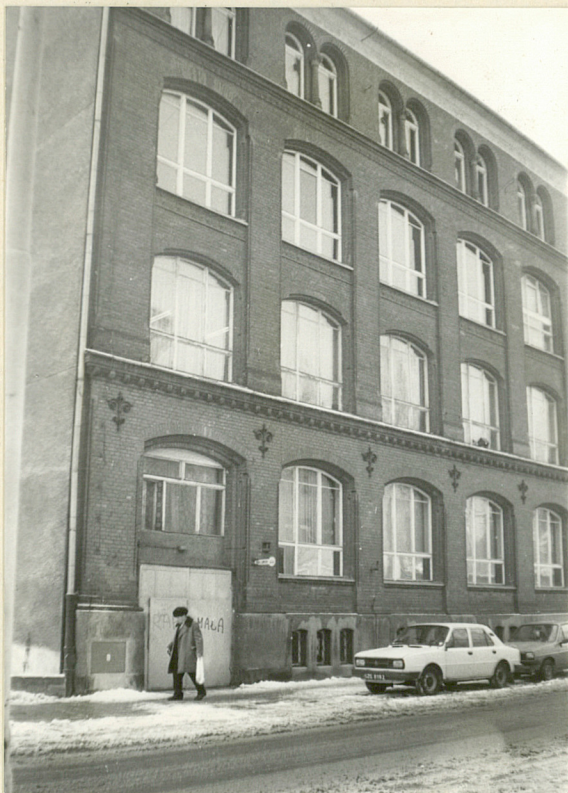
- 3 ELEWACJA PÓŁNOCNA BIBLIOTEKI,  
WIDOK OD UL. PODGÓRNEJ
- 4 ELEWACJA PÓŁNOCNA: ARKADOWE  
OKNA I DEKORACYJNE KOTWY  
MIĘDZY TRAW
- 5 ELEWACJA WSCHODNIA - ŁĄCZNIK Z  
FRAGMENTEM PRZEDN.-WSCHODNIEGO  
KAROSZNIKA BIBLIOTEKI
- 6 CIĄG DALEJ. ELEWACJA WSCHODNIEJ  
CZĘŚCI ZESPOŁU BIBLIOTEKI Z  
BUDYNKIEM PRZY DWORCOWEJ.

Elewacja północna - oryginalna, posiada 6 osi okiennych. Na kompozycję składają się kolejno: zestawione potrójnie okna podniesionej piwnicy, 3 kondygnacje arkadowych przeszkleń o odcinkowym łuku oraz bifora na strychu. Arkady trzech pełnych kondygnacji są profilowane aż do cokołu tworząc wnęki podokienne. Między oknami, w górnej partii parteru występuje dekoracyjne zakończenia kotew. Wyżej występuje dekoracyjny gzyms podokienny 2-giej kondygnacji z elementami akantu i rozety. Kolejne piętra to pion dwóch okien zamkniętych w profilowanej, arkadowej blendzie. Ostatnią kondygnację akcentują bifora ustawione na gzymsie. Całość zamyka gładki, wysunięty poza lico muru gzyms. Kompozycję zakłócają nieestetyczne żelazne wrota w dolnej części parterowej arkady (lewa str.), dawniej był to przejazd na podwórze.
