BUDYNEK MIESZKALNY

2. Czas powstania
1934

3. Miejscowość
SZCZECIN

Szczecin, ul. Marii Skłodowskiej-Curie nr 17

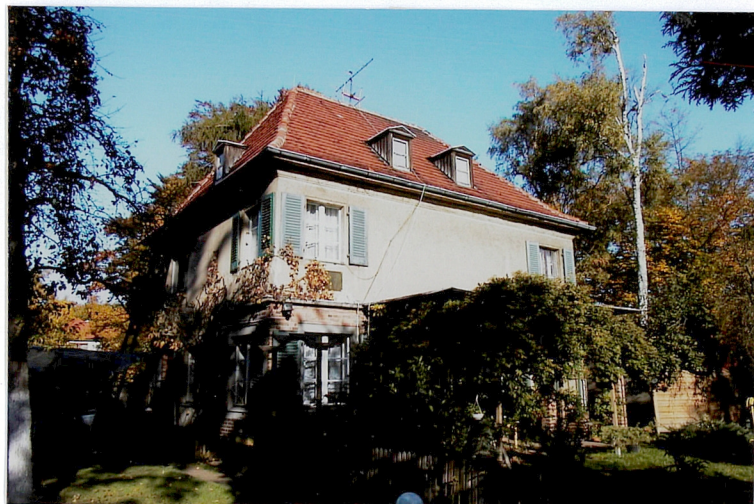
1. widok ogólny budynku od strony elewacji frontowej - południowy narożnik, stan z września 2003 roku
2. wejście główne - elewacja południowo-zachodnia, stan z września 2003 roku

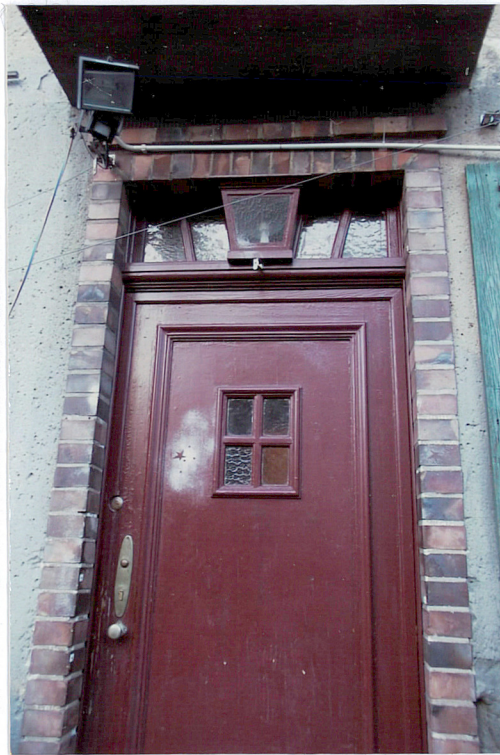
3. wejście główne, detal architektoniczny - elewacja południowo-zachodnia, stan z września 2003 roku
4. drzwi tarasowe, elewacja południowo-wschodnia - stan z września 2003 roku

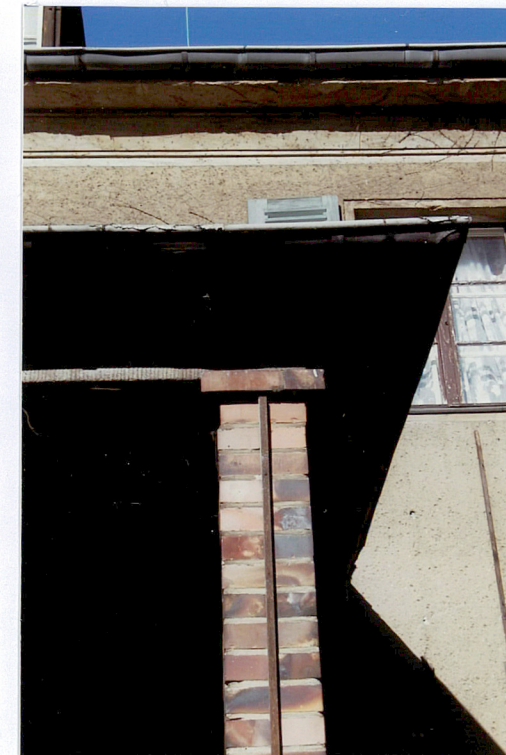
5. filar pod zadaszeniem tarasu, detal architektoniczny - stan z września 2003 roku
6. drzwi wejściowe w elewacji północno-zachodniej - stan z września 2003 roku

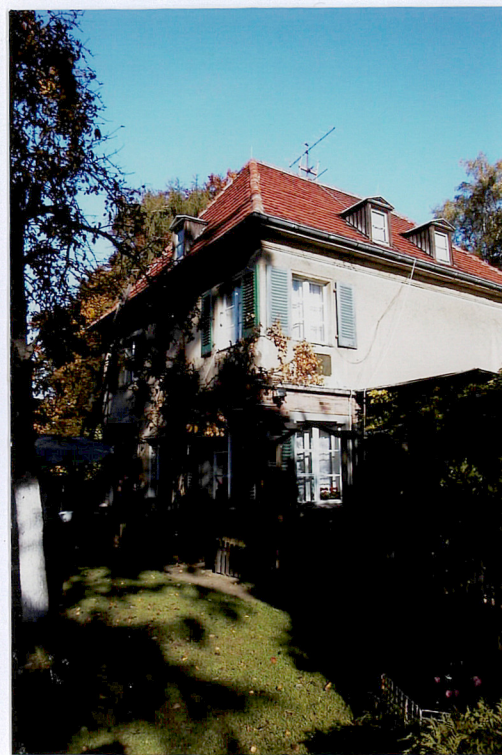
7. narożnik zachodni domu, elewacja południowo-wschodnia - stan z września 2003 roku
8. tablica upamiętniająca pobyt K.I. Gałczyńskiego w Szczecinie i miesiące jego życia w domu przy ul. M. Skłodowskiej-Curie nr 17

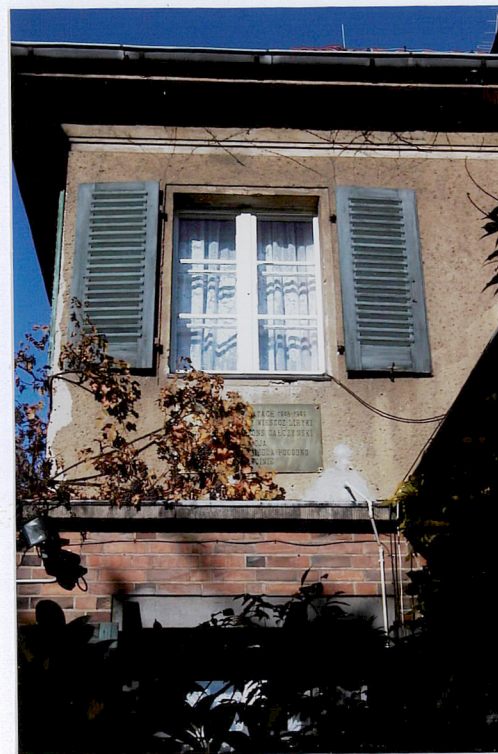
Na ścianie elewacji frontowej, pod oknem drugiej kondygnacji znajduje się tablica upamiętniająca pobyt Konstantego Ildefonsa Gałczyńskiego w Szczecinie w latach 1947-1949

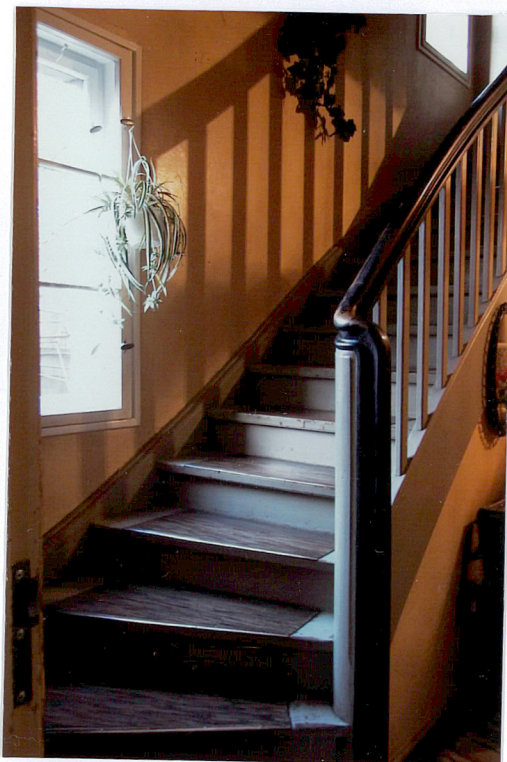
schody: zewnętrzne, do drzwi wejściowych (dwie pary) - dwustopniowe, proste, ceglane z cegły klinkierowej, z klinkierowymi niskimi murkami policykowymi, po obu stronach wejścia (tylko drzwi wejściowe, główne); schody wewnętrzne łączące kondygnacje mieszkalne - jednobiegowe, łamane, zabiegowe z zakrętem, drewniane, policykowe, z drewnianą balustradą i słupkiem początkowym oraz profilowanym pochwytem, stopnie pokryte w części środkowej wykładziną typu linoleum; schody prowadzące do piwnicy: betonowe, masywne, jednobiegowe z metalowymi listwami ochraniającymi noski, bez balustrady, bez pochwytu.

9. oryginalna żeliwna kratka wpustowa do kanalizacji deszczowej przy północnym narożniku budynku
10. klatka schodowa - stan z listopada 2003 roku
11. posadzka w łazience na piętrze - stan z listopada 2003 roku

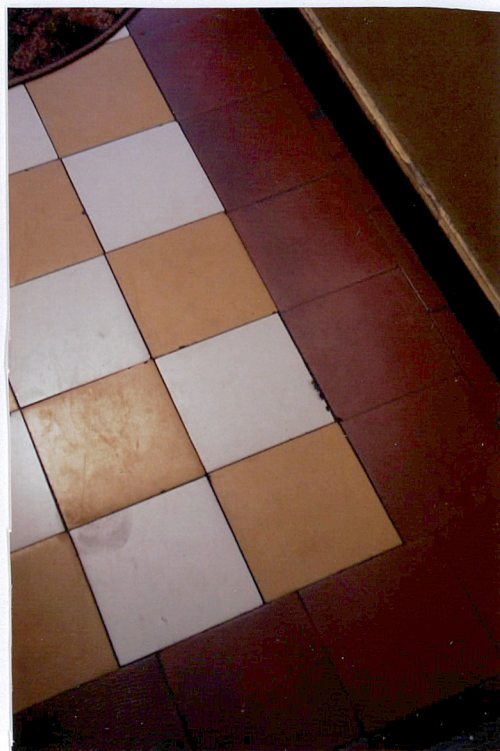
posadzki: w pomieszczeniach piwnicznych - betonowe, wylewane; w pomieszczeniach sieni, kuchni, łazienek - ceramiczne, (kafle kwadratowe układane w szachownicę - białe i kremowe oraz bordowe - stanowiące opaskę dla wzoru szachownicowego); w pokojach parteru - parkiet dębowy, układany w jodełkę; w pokojach piętra - podłogi białe, niemalowane. Posadzka tarasu układana z prostokątnych płytek klinkierowych, w motywie naprzemianległych prostopadłych względem siebie par;

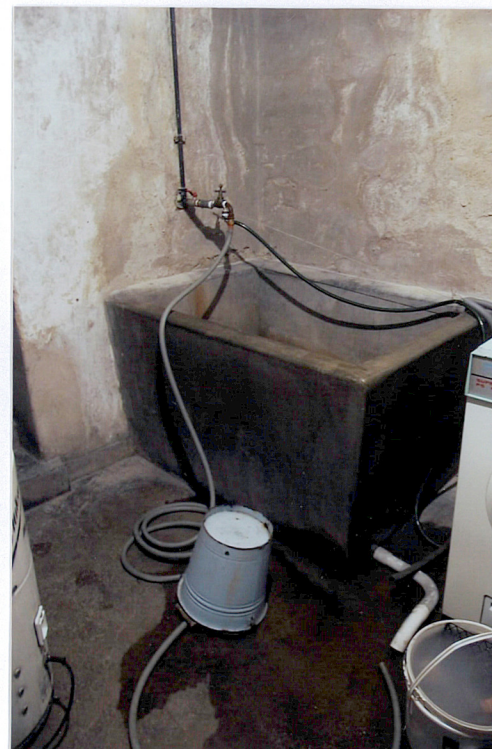
wnętrze willi zachowało się w stanie niezmienionym z wieloma elementami wystroju i wyposażenia takimi jak: posadzki, wbudowane szafy, stolarka drzwiowa, klatka schodowa, żeliwne grzejniki, wanna w łazience, wanna w pralni, piec w pralni, a nawet przełączniki i kontakty instalacji elektrycznej

12. wanna w pralni, w piwnicy - stan z listopada 2003 roku
13. kuchnia w pralni, w piwnicy - stan z listopada 2003 roku

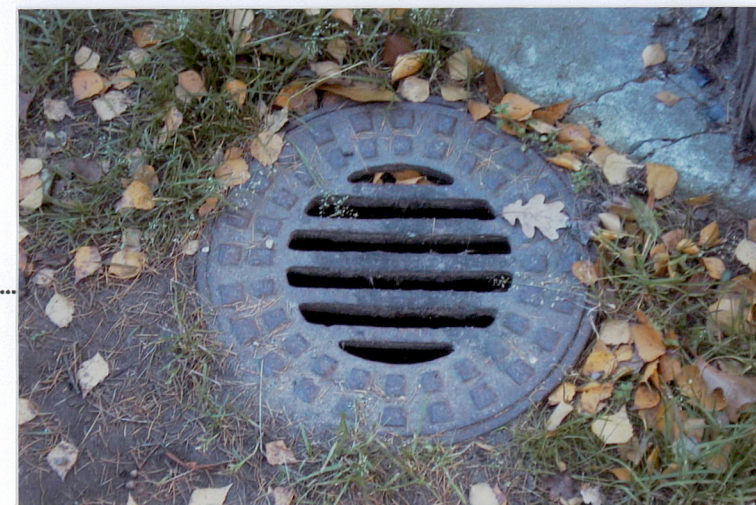
instalacje: elektryczna, centralnego ogrzewania, gazowa, wodno-kanalizacyjna (przy północnym narożniku budynku znajduje się oryginalna żeliwna kratka wpustowa do kanalizacji deszczowej).
