1. Obiekt
WILLA

2. Czas powstania
1910-1911

3. Miejscowość
SZCZECIN

4. Adres ul. Ludwika Waryńskiego 7
71-310 Szczecin

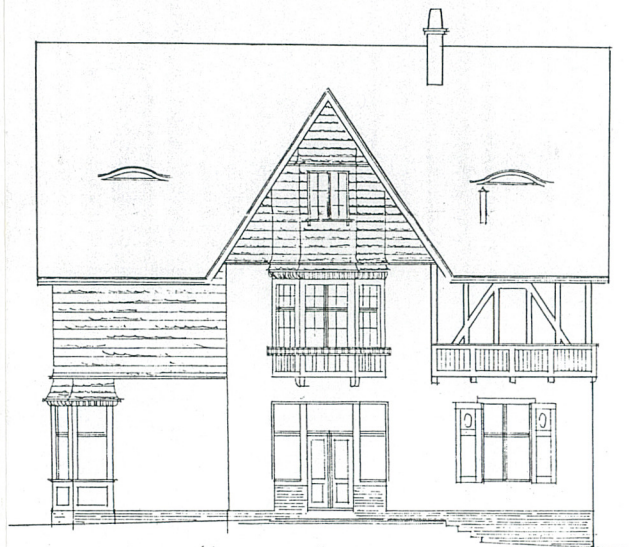
nach Osten (Strassenfront)
fasada

projekt z 1910 r.

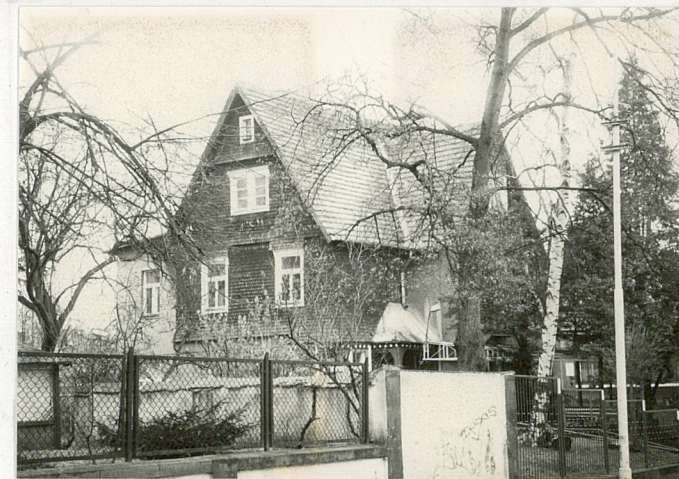
widok od pd-wsch.

Elewacje - pozbawione bogatszego detalu architektonicznego. W górnych partiach urozmaicone poprzez pokrycie gontem (szczyty, pd część fasady i pd elewacja boczna), lub wyeksponowanie konstrukcji ryglowej (pn część fasady i pn elewacja boczna). Na osi fasady ryzalit mieszczący główne, obecnie osłonięte zadaszeniem wejście do budynku. Nad wejściem - trójboczny wykusz, na wysokości I piętra otwarty oknami, w szczycie obity gontem. W południowej części fasady, pomiędzy ryzalitem, a korpusem głównym usytuowany drewniany podcień osłaniający wejście do piwnicy. Obok, w pd-wsch narożniku budynku - trójboczne okno wykuszowe. W północnej części fasady dolna kondygnacja zryzalitowana, zrównana z licem ryzalitu, pierwotnie zwieńczona tarasem o dekoracyjnym drewnianym parapecie. Południowa elewacja boczna na wysokości I piętra i szczytu obita gontem i podzielona poziomymi uskokami, akcentującymi poziomy poszczególnych kondygnacji. Na wysokości I piętra dwa okna, wyżej - w szczycie para połączonych okien, nad nimi - małe okienko strychu. W północnej elewacji bocznej, w kondygnacji parteru - trójboczne okno wykuszowe w ryglowej ścianie piętra - trzy okna. Obity gontem szczyt - opracowany analogicznie jak w elewacji północnej. Elewacja tylna zniekształcona przybudówkami - parterową, dostawioną do części północnej i mieszczącą zadaszone wejście oraz piętrową - położoną od południa.

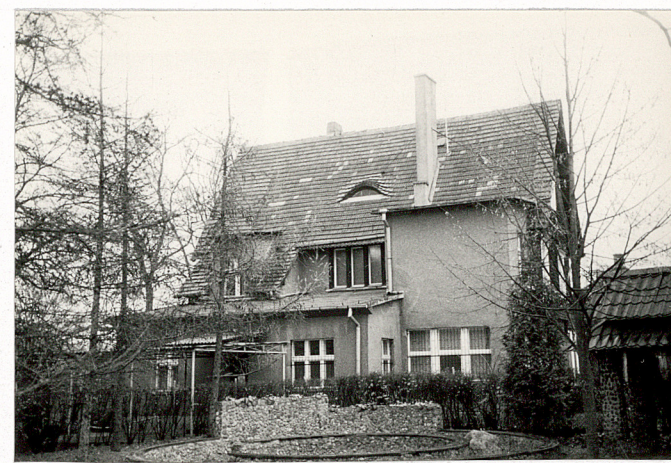
elewacja tylna (zach.)

Bryła - budynek dwukondygnacyjny, częściowo podpiwniczony (w ok. 30%) z poddaszem. Główna część willi nakryta wysokim dachem dwuspadowym o kalenicy równoległej do fasady, frontowy ryzalit osobnym dachem dwuspadowym, przybudówki od strony zachodniej - dachami pulpitowymi. Bryła stosunkowo regularna, rozcłonkowana poprzez silne wysunięcie frontowego ryzalitu. Proporcje budynku wysmukłe, podkreślone usytuowaniem na wzniesieniu. W okresie powojennym, zniekształcona przez dobudówki od strony zachodniej i zadaszeniem przed elewacją frontową.

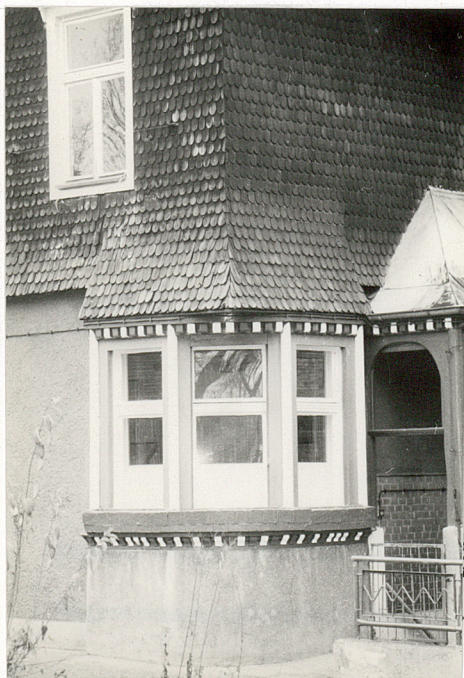
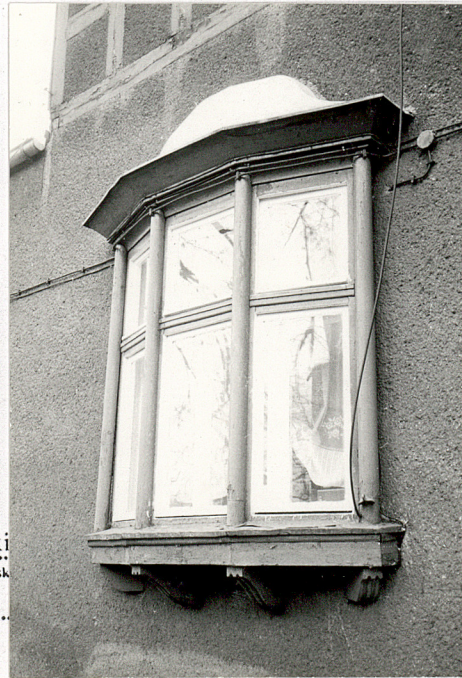
okno w elewacji pn

Okna - skrzynkowe, dwudzielne, z niepodzielną częścią nad śłemeniem. W elewacji północnej okno wykuszowe, oraz nowe okno zespolone (w miejscu dawnego wejścia).

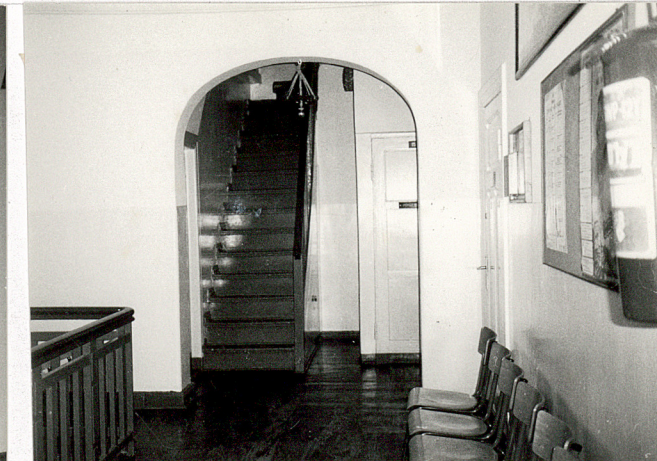
Schody - wewnętrzne drewniane, jednobiegowe z drewnianymi balustradami i poręczami. Na zewnątrz budynku - schody betonowe przed wejściem tylnym.

20. Najpilniejsze postulaty konserwatorskie Budynek wymaga remontu. Konieczna jest wymiana stropu nad częścią, lub całością pomieszczeń I piętra. Jeśli dojdzie do skutku projektowana wymiana stropów nad pozostałymi kondygnacjami - pamiętać należy o zachowaniu formy obecnej klatki schodowej z jej drewnianymi balustradami. Należy zachować dawną bryłę budynku oraz jego stare elewacje. Pożądana jest zmiana formy dachu nad przybudówkami z tyłu budynku oraz usunięcie lub zmiana formy zadaszeń nad oboma wejściami. Należy bezwzględnie zachować ceramiczne pokrycie dachu (z ewentualną wymianą dachówki) oraz pokrycie gontowe w górnych częściach elewacji, w którym należy wymienić spróchniałe gonty, pozostawiając te które zachowały się w dobrym stanie. Przy ewentualnej wymianie stolarki okiennej należy zastąpić ją oknami drewnianymi o dawnej formie, pamiętając zwłaszcza o zachowaniu formy okien wykuszowych - w narożniku pd - wsch oraz w elewacji pn. Odnowienia wymagają elewacje i wnętrza willi, zaś wymiany instalacje wodno - kanalizacyjna i c.o. i prawdopodobnie elektryczna.
