1 Obiekt **DOM MIESZKALNY TZW. DOM INSPEKTORA W ZESPOLE ZAKŁADU OPIKUŃCZEGO**
"BETANIA" /6/

2 Czas powstania
ok. 1890

3 Miejscowość
S Z C Z E C I N

4 Adres
ul. Wawrzyniaka 7
nr hipoteczny

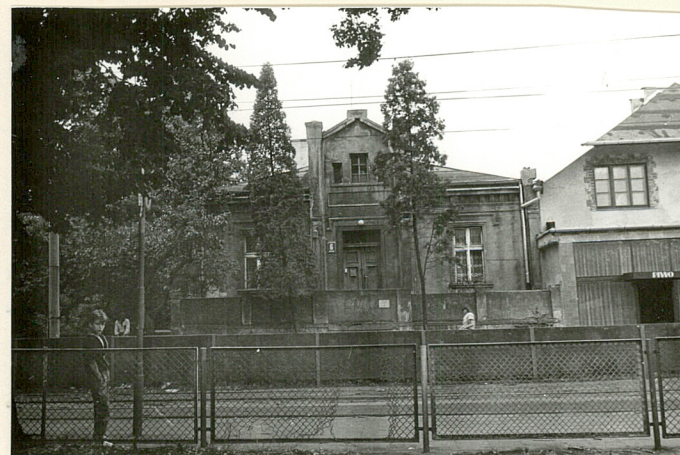
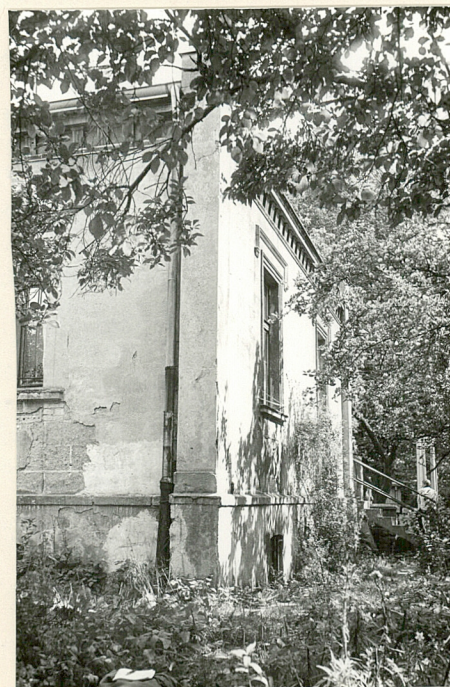
11 Zdjęcia rzut, przekrój, sytuacja, orientacja

Materiał, konstrukcja, technika. Wzniesiony z cegły otynkowany na kolor ciemnoszary /pierwotnie pokryty jasnym tynkiem, z boniowaniem/. Fundamenty ceglane, cokoł nieotynkowany. Stropy drewniane, belkowe, z trzcinowymi podsufitkami. Więźba stolcowa, drewniana. Dach kryty papą. Podłogi z desek, w piwnicy ceglana posadzka. Schody wewnętrzne drewniane, jednobiegowe, policzkowe. Schody zewnętrzne, prowadzące na ganek i schody do piwnicy betonowe, jednobiegowe z balustradami z metalowych rurek. Okna skrzynkowe, czterodzielne, drewniane /przemurowane w okresie międzywojennym/. Okna piwnic i wystawki krosnowe, dwudzielne, drewniane. Drzwi drewniane, płycinowe, jednoskrzydłowe. Drzwi wejściowe drewniane, płycinowe, dwuskrzydłowe, z nadświetlem; płyciny otoczone profilowanymi listwami. - Są to jedyne drzwi w tym budynku pochodzące z pierwotnego wyposażenia.

Rzut. Założony na rzuci prostokąta zbliżonego do kwadratu, dwutraktowy. Wnętrze rozplanowane na zredukowanym schemacie palladiańskim/sześciopolewym/. W obu traktach dwa pokoje równe wymiarami i rozdzielający je korytarz /w drugim trakcie przebudowany na łazienkę.

Bryła. Budynek jednokondygnacyjny, z użytkowym poddaszem, na wysokim cokole, w całości podpiwniczony. Nakryty dachem czterospadowym, kalenicowym; od wschodu wystawka /pośrodku elewacji/ nakryta dwuspadowym dachem, o osi prostopadłej do osi dachu budynku. Od wschodu dostawiony ganek.

Elewacje. Naroża wzmocnione lizenami, wyrastającymi ponad gzyms i zakończonymi dekoracyjnymi zwieńczeniami. Podobne lizeny flankują wejście. Ściana zwieńczona gzymsem konsolkowym. Okna i otwór drzwiowy otoczone opaskami. W wystawce trzy okna, zamknięte łukiem półkolistym. Do elewacji dostawiony ganek, równy wysokości cokołowi, ograniczony od wschodu ceglanym, otynkowanym murkiem, wysokości ok pół metra, wzmocnionym słupkami. Wejście na ganek od południa, pierwotnie od wschodu, schodami prowadzącymi wprost na ulicę. Elewacja południowa trójosiowa, zachodnia czteroosiowa; przy tej ostatniej zejście do piwnicy, nakryte płaskim dachem. Elewacja północna zasłonięta.

14. Kubatura	15. Powierzchnia użytkowa	16. Przeznaczenie pierwotne	17. Użytkowanie obecne
540 m ³	180 m ²	mieszkalne	mieszkalne
18. Prace budowlane i konserwatorskie, ich przebieg i dokumentacja		19. stan zachowania (fundamenty, ściany zewnętrzne, ściany wewnętrzne, sklepienia, stropy, konstrukcje dachowe, pokrycie dachu, wyposażenie i instalacje) Fundamenty zawilgocone. Ze ścian zewnętrznych odpada tynk, odsłaniając pierwotne lico elewacji, z zachowanym boniowaniem. Ściany wewnętrzne w stanie dobrym; spękane i wyboczone. Stropy zarysowane; w korytarzu odpada podsufitka. Więźba spróchniała i zaatakowana przez drewnojady. Pokrycie w stanie dobrym.	
		20. Najpilniejsze postulaty konserwatorskie
