W I L L A

1871 - 72

Szczecin

al. Wojska Polskiego 70

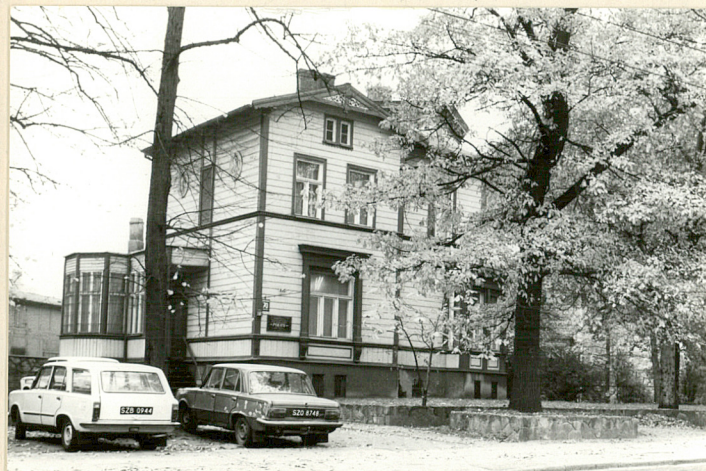
11 Zdjęcia rzut, przekrój, sytuacja, orientacja

1. Willa
2. Oficyna
3. Stary garaż
4. Nowy garaż
5. Nowy plot

Posesja leży przy południowo - wschodnim narożniku al. Wojska Polskiego i ul. A. Mickiewicza. Ma ona kształt nieregularnego pięcioboku, (obecnie przedzielonego płotem na dwie części) pośrodku którego usytuowano willę. Przy południowej gra- nicy posesji wybudowano oficynę.

Willę wzniesiono w konstrukcji ryglowej, na murowanym fundamencie, oszalowano - oprócz cokołu - deskami; dach kryty papą - obecnie blachą cynkową. Murowany garaż kryty papą.

Założona na planie nieregularnego pięcioboku, z ryzalitami od północy i zacho- du, dobudówką od południa i wykuszami na północno-zachodnim i południowo-wschod- nim (ten - ośmioboczny) narożu.

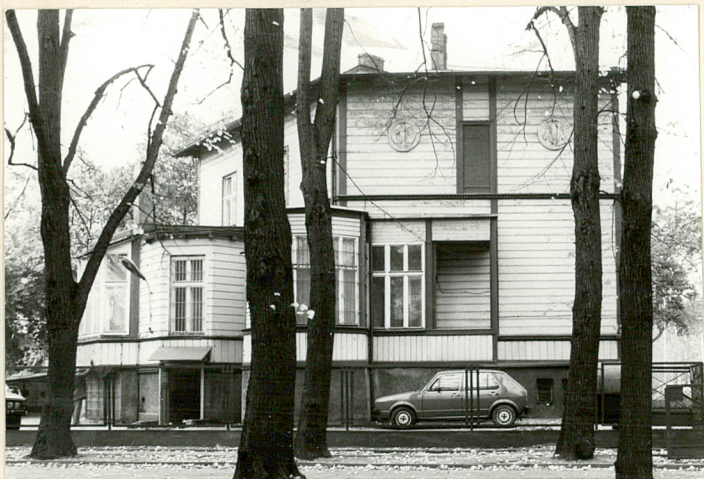
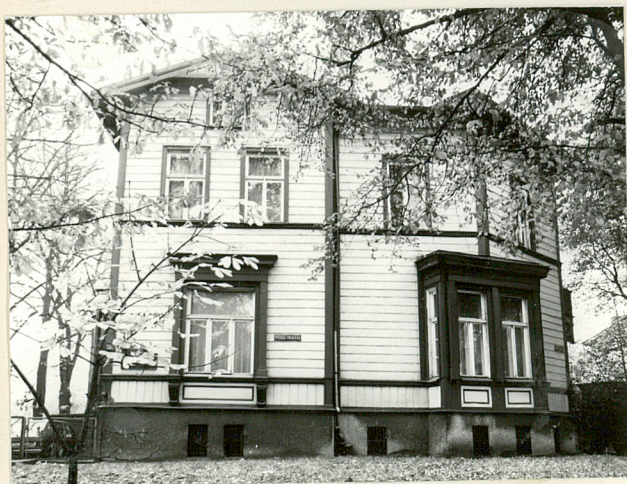
Uzupełnienie tekstu z punktu 13.

Na wschodnim narożniku ośmioboczny wykusz, przeszklony dwuskrzydłowymi oknami. Nad dachem przybudówki widoczny zębnik i okna korpusu: wschodnie trójskrzydłowe i zachodnie czteroskrzydłowe klatki schodowej.

Pośrodku elewacji wschodniej przybudówka, mieszcząca wejście, przeszklone czteroskrzydłowymi oknami. Schody drewniane z pełną balustradą: dach przedsionka rozciąga się również nad schodami, wsparty słupami wtopionymi w balustradę. W II kondygnacji pośrodku okno z żaluzją, i po bokach, dwa stiukowe rondo z przedstawieniami Ceres (pd) i Merkurego (pn).

Wnętrze trzytraktowe, w I kwadratowy pokój z oknem weneckim, dalej połączony z nim dwuskrzydłowymi drzwiami salon (nazwy za planem z ANB) obecnie przedzielony przepierzeniem, dalej mały pokój. Drzwi, również w przepierzeniu, amfiladowe. Oba duże pomieszczenia łączą się drzwiami z sienią, mały pokój z położoną w II trakcie jadalnią, (drzwi obecnie zasłonięte) oświetlone oknem w zachodniej ścianie, naprzeciw którego drzwi do sieni. Wielkie rozsuwane drzwi w bogatej snycerskiej oprawie (przekształcone doryckie pilastry wspierają belkowanie, z przeszklonym fryzem i rozbudowanym zwieńczeniem) łączą ją z pokojem w II trakcie. Strop, połączony ze ścianami wklęsłym doryckim fryzem, pokrywa stiukowa dekoracja: sześcioramienne gwiazdy i ośmioboki, z rozetami w środku, obwiedziona girlandą owoców. Wschodnia część II traktu zajmuje sień ze schodami (drewniane, dwubiegowe), w której wydzielono obecnie pomieszczenie gospodarcze. W III trakcie trzy małe pokoje połączono amfiladowymi drzwiami. II kondygnacja dwutraktowa, rozplanowana jak I. Pokój nad salonem podzielony na dwa (sypialnię) z ściankami z drzwiami połączony ze wschodnim pokojem zamkniętymi trójbocznie drzwiami. W zachodnim ryzalicie pierwotna łazienka. We wschodniej części II traktu wydzielona drewnianą ścianką sień, z boazerią (80 cm) ozdobioną neogotyckimi: laskowaniem i floralnym fryzem, i szafą wbudowaną w północno - wschodnim narożu. W III kondygnacji ryzalitu zachodniego - mały pokój.
