ZACHODNIO-
POMORSKIE

KAMIENICA

TRZEBIATÓW

4. Adres 72-320 Trzebiatów
ul. Słowackiego nr 54

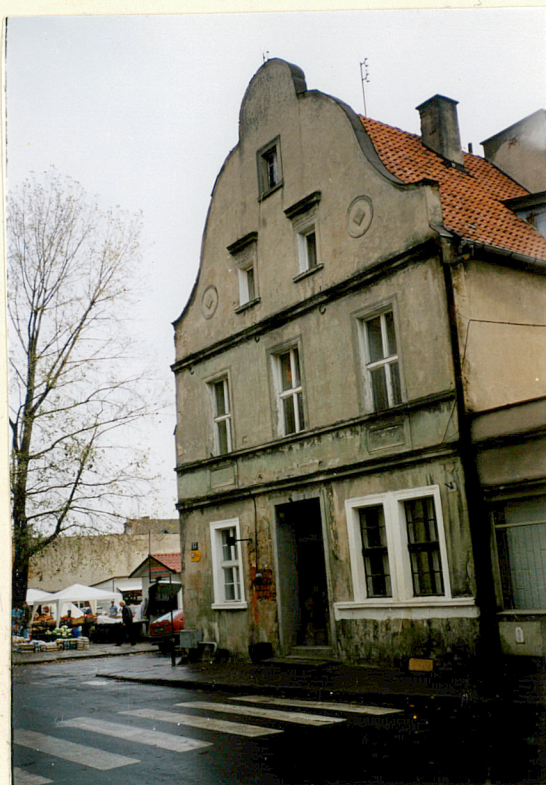
51.042

elewacja frontowa płn.-zach.

KONSTRUKCJA, TECHNIKA: ściana szczytowa frontowa mur. z cegły gotyckiej (wątek pod tynkiem nieczytelny). Pierwotnie posadowiona na fundamencie ceglany na zaprawie glinianej. Ściany boczne i tylna, mur. z cegły, pierwotnie posadowione na głębokość ok. 40 cm na fundamencie kamiennym, wiązonym gliną. Ściany boczne i tylna wymurowane od podstaw w 1968 r., na noym fundamencie wylewanym betonowym. Tynki na ścianie frontowej dwuwarstwowy, wapienno-piaskowy. Tynki na elewacjach pozostałych: cemento-wapienne (baranek). Przy frontowy otworze drzwiowym widoczne przemurowania cegłą sylikatową. Stropy wtórne, typu WPS, na belkach stalowych. Przed remontem były stropy drewn., belkowe, z podsufitką. Wieżba wtórna, drewn., krokwiowo-jętkowa, 2-stolcowa. Pokrycie dachu: dachówka ceramiczna karpiówka układana "w łuskę" (odtworzone pokrycie sprzed remontu). Posadzka piwnicy wtórna cementowa (poprzednio ubita ziemia). Posadzka w sieni z lastrico. W pozostałych pomieszczeniach drewn. podłogi białe zastąpiono cementowymi, z płytkami PCV. Schody zewn. frontowe - dwa stopnie z granitowych płyt. Schody wewn. wtórne żelbetowe (wg inwentaryzacji z 1958 r. już schodów wewn. nie było). Okna w elewacji frontowej zespolone, z krzyżem, o równych kwaterach, podzielonych poziomo pojedynczą szczebliną. W elewacjach bocznych i tylnej typowe okna asymetryczne. Drzwi zewn. frontowe, krosnowe, 2-skrzydłowe, z nadświetem szklonym w krzyżowych szczeblinach. Skrzydła w konstrukcji deskowej, dwuwarstwowej, deski profilowane, układ w romb (drzwi wtórne wg projektu z 1964 r.). Otwory okienne i drzwiowe z prostymi nadprożami.

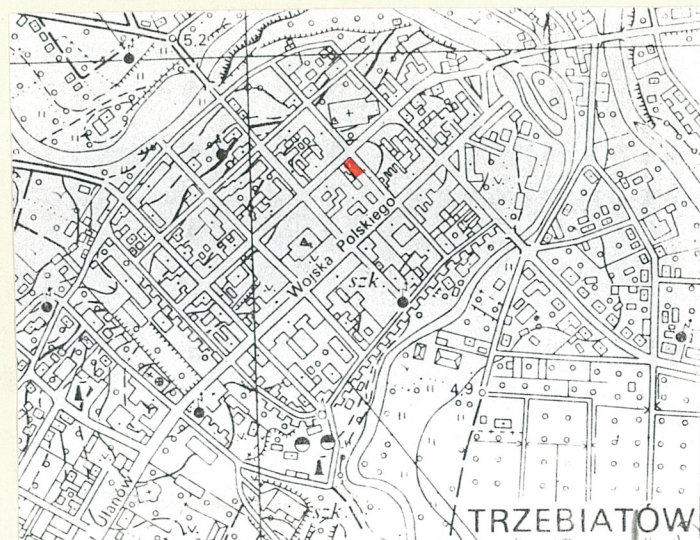
RZUT PRZYZIEMIA 1 : 200

S - sieni
M - mieszkania

RZUT: prostokąt o wym. 9,60x17,20 m, dwutraktowy, z sienią w osi, na całą długość budynku (przelotowa). Klatka schodowa i centrum traktu pld.. Układ parteru i I piętra podobne.

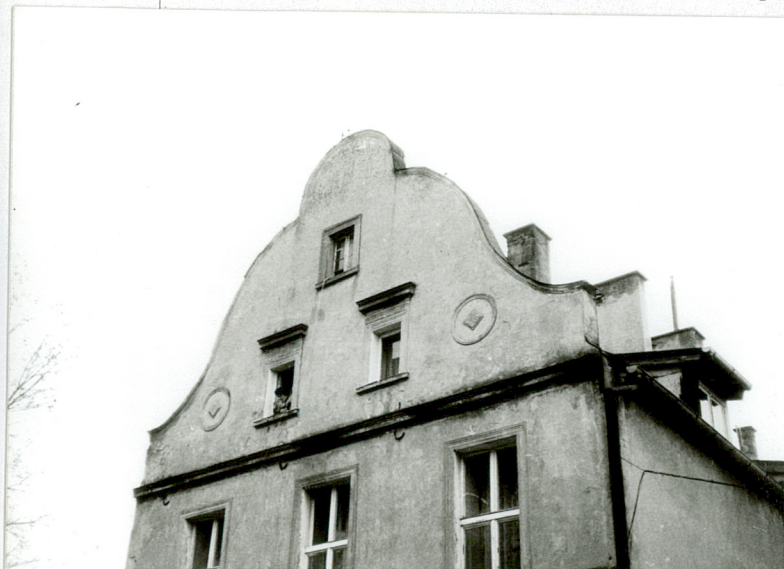
51.036 51.037 1

szczytowa frontowa (por.pkt 18). Kamienica zachowała więc gotycką konstrukcję ściany frontowej, wraz z barokową formą szczytu i późniejszymi przemurowaniami parteru. Jest budowlą 2-kondygnacyjną, przykrytą wysokim dachem dwuspadowym. Szczyt elewacji frontowej w kształcie trójkąta o esowato ukształtowanych krawędziach przepruty jest na 2-ch poziomach małymi oknami. Zdobią go 2-a tonda. Elewacja frontowa 3-osiowa. Elewacje boczne istotnie przekształcone po remoncie. Układ wnętrza 2-traktowy, z sienią przelotową.

1. elewacja frontowa - szczyt
2. elewacje tylne: pld.-zach. i szczytowa pld.-wsch.
3. fragment elewacji frontowej - okna

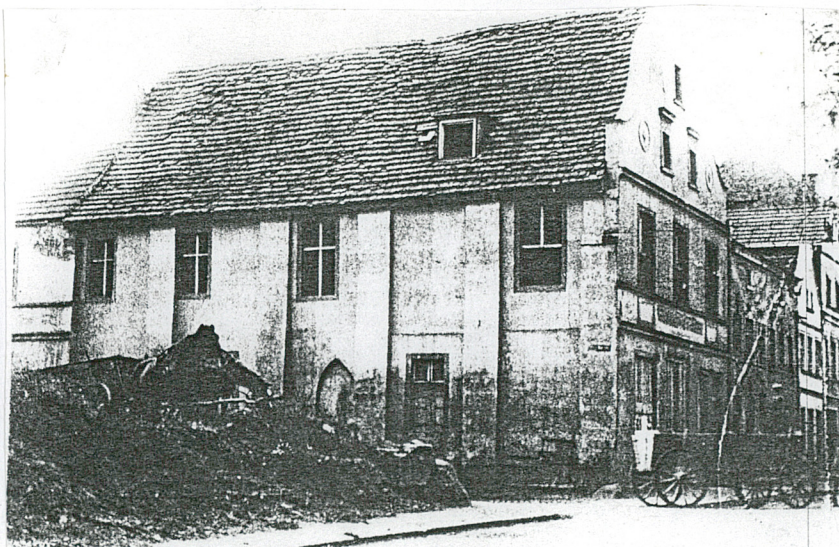
2

69. Dom przy ul. Słowackiego 54, 1956, fot. Z. Radacki,
w: Państwowa Służba Ochrony Zabytków O/Szczecin, nr 88(2236).

1. plan Trzebiatowa z 1730 r.
2. stan z 1956 r., widoczny portal ostrołukowy w elewacji bocznej płu.-wsch.
3. elewacja boczna płu.-wsch od ul. Kopernika
4. pld-zach połąć dachu, widok na szczyt od podwórza
5. fragment elewacji frontowej, parter widoczna konstrukcja muru

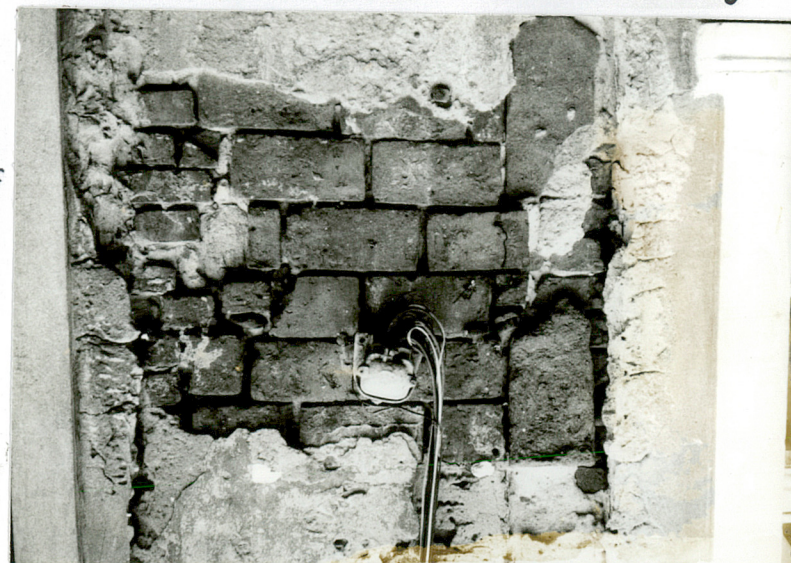
5

<p>14. Kubatura</p> <p>1680 m³</p>	<p>15. Powierzchnia użytkowa</p> <p>321,5 m²</p>	<p>16. Przeznaczenie pierwotne</p> <p>mieszkalne</p>	<p>17. Użytkowanie obecne</p> <p>mieszkalne</p>
<p>18. Prace budowlane i konserwatorskie, ich przebieg i dokumentacja</p> <p>W 1968 r. przeprowadzono remont kapitalny kamienicy, wg projektu arch.H.Łopacińskiego - PP PKZ w Szczecinie. Ze względu na stan techniczny konstrukcji fundamentów i ścian obwodowych (Opinia techniczna oprac. przez H.Łopacińskiego i M.Ładę-Zabłocką - 1967 r.), zachowano w historycznej konstrukcji i formie tylko ścianę frontową. Pozostałe ściany obwodowe oraz wewn. postawiono na nowo, na fundamencie wtórnie wylanym (cementowym). Gruntownie wymieniono też elementy konstrukcyjne i wykończeniowe wnętrza oraz więźbę i pokrycie dachu. Stolarkę okienną i drzwiową w elewacji frontowej zaprojektowano wg wzorów z epoki. Dokumentacja w zbiorach PSOZ Szczecin:</p> <ul style="list-style-type: none"> - inwentaryzacja (rysunkowa), D.Szamborska, 1958 - projekt techniczny, H.Łopaciński, 1964 r. - opinia techniczna, H.Łopaciński, M.Łada-Zabłocka, 1967 		<p>19. Stan zachowania (fundamenty, ściany zewnętrzne, ściany wewnętrzne, sklepienia, stropy, konstrukcje dachowe, pokrycie dachu, wyposażenie i instalacje)</p> <p>W stosunku do stanu zachowania historycznej konstrukcji sprzed 1968 r.(do remontu), obecnie jedynie ściana frontowa zachowała gotycką konstrukcję i barokowy wystrój. Pod względem technicznym, budynek wymaga remontu. Nieszczelne pokrycie dachu powoduje zamakanie wnętrza. Opierzenie w złym stanie (do wymiany). Tynki na elewacji frontowej odspojone i wykruszone, szczególnie na poziomie parteru, przy wejściu.</p>

<p>20. Najpilniejsze postulaty konserwatorskie</p> <p>Konieczny jest remont budynku (por.pkt 19). Wskazane jest przeprowadzenie rewaloryzacji elewacji bocznej od strony ul.Kopernika w oparciu o inwentaryzację i materiał fotograficzny sprzed 1968 r..</p>
