10340

WILLA - OB. OŚRODEK OPIEKI

1906-1907

pl. Jakuba Wujka 6 d.Johannesplatz

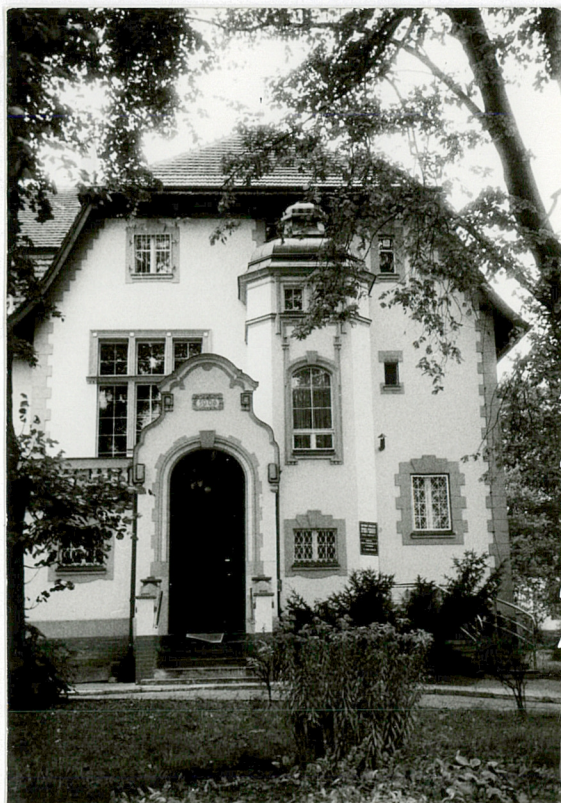
Elewacja frontowa asymetryczna- kształtowana poprzez addycyjne spiętrzanie bryły- w centralnej części umieszczono wejście. Arkadowo zamknięty otwór drzwiowy został ujęty w obramienie z wyrobionych w tynku ciemnobeżowych ciosów z kluczem pośrodku łuku. Elewacja sieni zwieńczona neobarokowym szczytem z wolutami - nad wejściem data "1906" umieszczona w kartuszu. Elewację artykułują otwory okienne nieregularnie rozmieszczone, różniące się wielkością. Wszystkie okna parteru ujęte w obramienia z pseudociosów zaznaczonych w ciemniejszym tynku. Pozostałe otwory okienne okolone tynkowymi opaskami z zaznaczonymi kłincami. Górne okna hallu ujęte w dekoracyjne laskowania. Elewacja boczna pld.-wsch. 3-kondygnacyjna zakomponowana symetrycznie. Pośrodku 2-osiowy parterowy ryzalit zwieńczony balkonem. Elewację ryzalitu artykułują prostokątne okna zamknięte stylizowanym kotarowym łukiem, oflankowane pilastrami. Ponad nadprożami klucze poprzedzielane zaznaczonymi w tynku rautami. Ponad silnie wylamanym gzymsem działowym balustrada balkonu (wejście poprzez umieszczone na osi elewacji porte-fenetre) złożona z dwulalkowych tralek poprzedzielanych prostokątnymi płycinami. Pozostałą część elewacji przepruwają otwory okienne w ujęte w dekoracyjne obramienia: ponad nadprożami okien piwnicy-zaznaczone w tynku bonie, okna parteru okolone boniowaniem i stylizowanymi wolutami w narożach, okna wyższych kondygnacji ujęte w prostokątne opaski wyrobione w tynku. Elewacja ogrodowa (pld.-zach.) asymetryczna- kompozycyjnie zdominowana przez 3-kondygnacyjny ryzalit z oblicowanym gontem szczytem, nakrytym naczółkowym dachem. Elewacją ryzalitu artykułują symetrycznie rozmieszczone otwory okienne (na parterze ujęte w ozdobne boniowanie w wolutami w narożach na piętrze opaski, segmentowe okna poddasza w drewnianych, dekoracyjnie wykrojonych opaskach). Elewacja ryzalitu plastycznie kształtowana poprzez umieszczenie w narożach wykuszy (oblicowanych na wysokości piętra gontem) oraz loggi dwoma drewnianymi słupami (na poziomie piętra). Dawny taras w elewacji ogrodowej został przebudowany, a łukowo zamknięta weranda przeszklona. Pld.-zach znacznie cofniętą część elewacji ogrodowej ożywia na poziomie parteru 2-osiowy wykusz. Wykusz osadzono na dwóch stylizowanych wspornikach, pomiędzy oknami joński pilaster, zwieńczenie naśladuje formę hełm z dwiema rozetami. Elewacja boczna pln.-zach. część środkowa kształtowana z zachowaniem symetrii: na osi parteru wykusz zwieńczony daszkiem w kształcie hełmu, oflankowany 2 wąskimi, prostokątnymi oknami. Ponad nadprożami okien dekoracyjne kłince i woluty, po bokach otworów okiennych boniowanie. Okna piętra nieregularne. Na osi elewacji oblicowana gontem facjata.

1. Elewacja wejściowa, ptn.-wsch.
2. Portal wejściowy
3. Widok elewacji wejściowej i bocznej - ptd. wsch.
4. Elewacja boczna - wsch.-ptd.
5. Elewacja ogrodowa - ptd.-zach.
6. Wykusze elewacji ogrodowej.
7. Szczyt elewacji ogrodowej.
8. Elewacja boczna - ptn.-zach.
9. Wykusze w elewacji ptn.-zach.
10. Fragment nadświetła drzwi wejściowych w sieni.
11. Hall-schody.
12. Zwieńczenie słupka schodów.
13. Fragment balustrady-piętro.
14. Rozsuwane drzwi z hallu do salonu.
15. Kominiek w hallu.
16. Klatka schodowa.
17. Wieżba dachowa.
18. Widok od północy
- 19 -"- od pn-wschodu

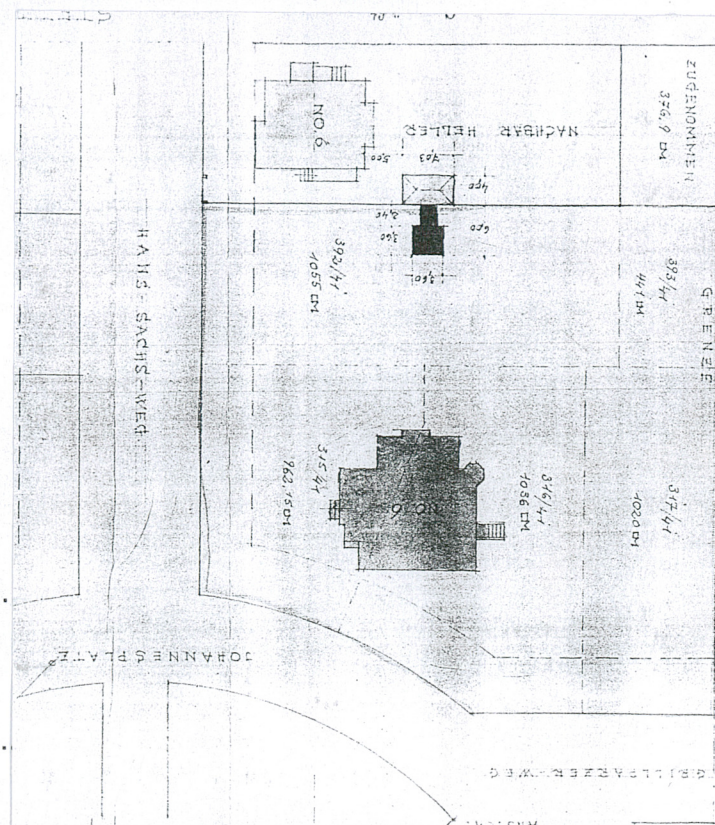
PLAN SYTUACYJNY - 1939 r.

Budynek willi zbudowano pośrodku obszernej parceli (pow. 4000 m²) w kształcie kwadratu z wklęsłym narożnikiem ptn.-zach. Parcela nr 6 przy pl. Wujka wygradzona została za pomocą metalowej siatki ujętej w prostokątne ramy osadzone na metalowych słupach na podmurówce. Na teren posesji wiodą dwa wejścia: starsze, od strony pl. Wujka zaakcentowane masywnymi murowanymi słupkami na których zamontowano współczesne metalowe wrota i furtę. Słupy zwieńczono stożkowatymi formami. Powierzchnie słupów urozmaicają niewielkie blendy. Współczesne wejście od strony ul. Bałuckiego (służące jako wjazd dla wózków inwalidzkich) naśladuje formą wejście oryginalne zachowane od strony pl. Wujka. Wjazd na teren posesji prowadzi drogą utwardzoną cementowymi płytami, podobnie wjazd dla wózków od strony ul. Bałuckiego. Willę otacza alejka wyłożona betonową kostką typu "Polbruk". Znaczną część posesji od strony ogrodu zajmuje rampa z podjazdem na wózki inwalidzkie i pomieszczeniami do ich przechowywania (w podziemiu) - dobudowana w ostatnich latach do elewacji ogrodowej. We wsch. części ogrodu wygradzony murkiem niewielki parking tuż przy garażu z lat 20-tych (prosta kubiczna bryła nakryta 4-spadowym dachem) usytuowanym przy ogrodzeniu. Willę otacza ogród z licznymi okazami starych drzew: przy wjeździe na teren posesji rosną stare lipy, buk (bliżej ul. Tetmajera). Tuż przy głównym wejściu do willi rośnie cis, a w pld. partii ogrodu rozłożył się buk czerwony. Mniejsze drzewa i krzewy to: sosny tuje, klony, lilaki. We wsch.-pld. części ogrodu drzewa owocowe; głównie jabłonie. W pld.-wsch. narożniku parceli urządzono niewielki plac zabaw dla dzieci wyposażony w huśtawki i drabinki.

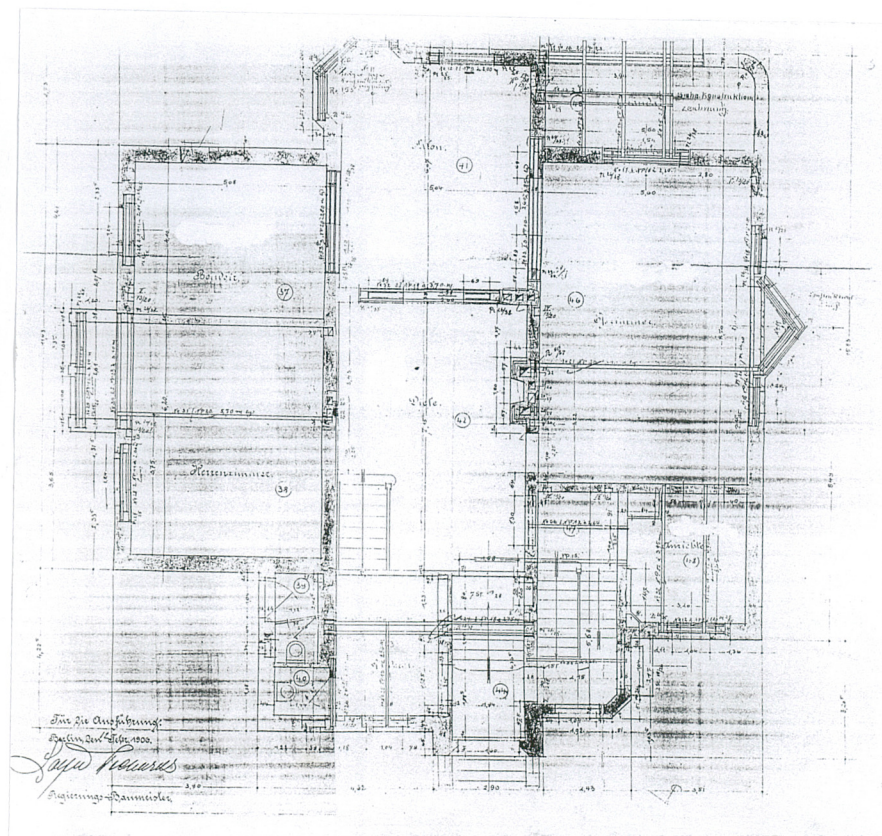
PROJEKT PARTERU - 1906 r.

Kształt skomplikowany, nieregularny stanowiący połączenie kwadratu o zaokrąglonych narożach (zach. i pld.) z wydłużonymi prostokątami (większy przylega od pld.-wsch. mniejszy prostokąt mieszczący m.in. sień i klatkę schodową od strony ptn.-wsch.). Plan komplikują liczne wykusze i ryzality; w części ptn.-wsch. znajduje się pseudowieża (ze ściętym od ptn. narożnikiem) mieszcząca klatkę schodową. Obok niej sień z głównym wejściem oraz przylegającymi doń pomieszczeniami tworzy na planie leżący prostokąt. Zewnętrzny obrys ściany pld.-zach. komplikuje masywny ryzalit z zaokrąglonym narożnikiem zach. i trójbocznym narożnym wykuszem. Część ptn.-zach. urozmaica wykusz o narysie trójkąta. Ścianę pld.-wsch. zaś niewielki prostokątny ryzalit. Dyspozycja wnętrza 3-traktowa, skoncentrowana wokół dwukondygnacyjnego hallu usytuowanego w ptn. wsch. części budynku. Po ptn.-wsch. stronie sieni umieszczono klatkę schodową.

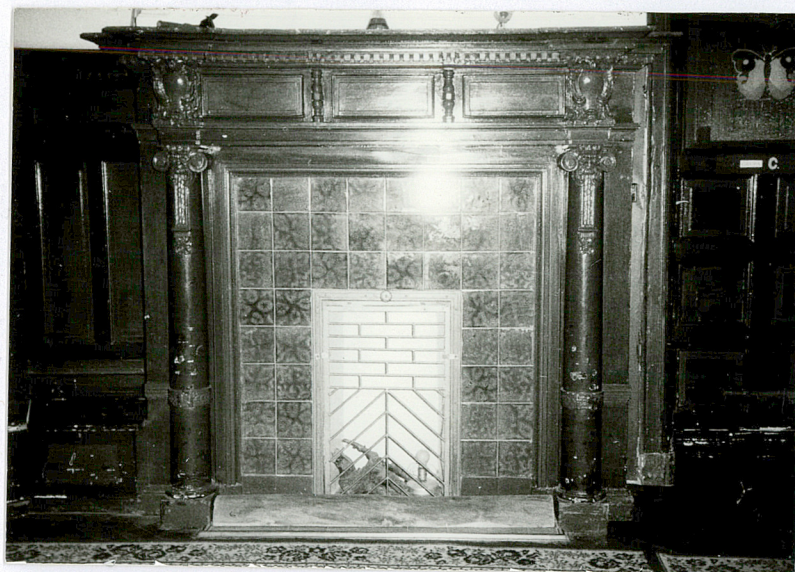
15.

Wyposażenie: Zachowana dekoracja sztukatorska sufitów (motywy florealne) w pomieszczeniach parteru - pseudokolebka w sieni i w portierni, ozdobiona sztukaterią w formie gurtów i rombów. Bardzo interesujące wyposażenie hallu - dębowa boazeria do poł. wysokości ścian zakończona wydatnym gzymsem ozdobionym ząbkowaniem. Wnętrze zdobi kominek - ściana wokół paleniska zabezpieczonego mosiężną kratą, wyłożono ceramicznymi kafelkami w kolorze brązowo-beżowym, całość ujęta w dębowe obramienie złożone z dwóch kolumn podtrzymujących fragment belkowania. Jońskie kapitele kolumn ozdobiono maszkaronami. W hallu zachowane oryginalne obudowy na grzejniki.

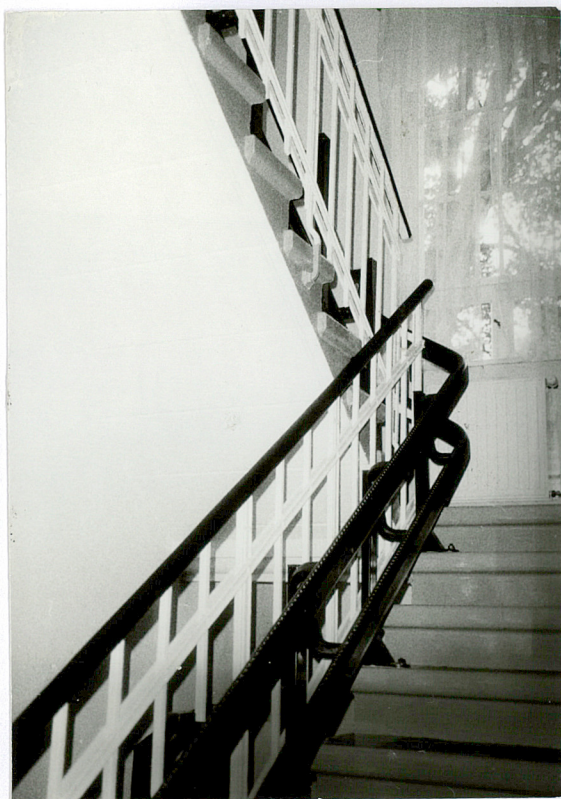
16.

Schody zewnętrzne jednobiegowe, betonowe z nowymi balustradami i poręczami z chromowanej stali, do wejścia bocznego nowe schody-betonowe z poręczami z chromowanej stali. Schody wewnętrzne: w sieni jednobiegowe drewniane z takimiż poręczami, schody w bocznej klatce schodowej; 2-biegowe żelbetowe z balustradą z metalowych prętów, w hallu schody drewniane 2- biegowe z dekoracyjną balustradą i słupkiem.

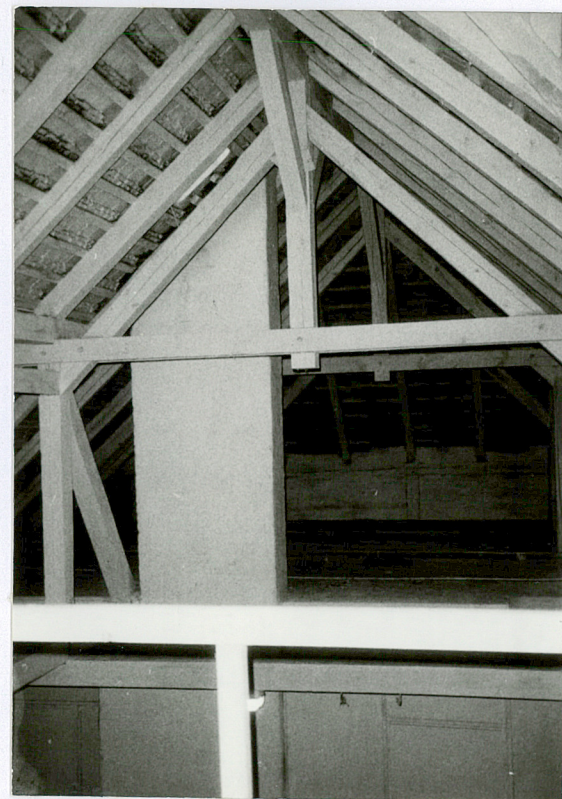
17.

Wieżba dachowa dwukondygnacyjna drewniana płatwiowo-kleszczowa, wzmocniona zastrzałami. Dach pokryty ceramiczną dachówką karpiówką kładzoną w "koronkę", naroża kryte gąsiorami, uzupełnienia w pokryciu dachowym z cementowej dachówki zakładkowej, dach nad sienią cementowa dachówka zakładkowa, helmy i zwieńczenia wykuszy - blacha ocynkowana.

<p>14. Kubatura</p> <p>3.984 m³</p>	<p>15. Powierzchnia użytkowa</p> <p>722 m²</p>	<p>16. Przeznaczenie pierwotne</p> <p>mieszkalne - willa</p>	<p>17. Użytkowanie obecne</p> <p>ośrodek pomocy</p>
<p>18. Prace budowlane i konserwatorskie, ich przebieg i dokumentacja</p> <p>W 1991 r. przeprowadzono remont elewacji - zaprojektowano nową kolorystykę</p> <p>W sierpniu 1995 r. wymieniono ogrzewanie c.o. na gazowe (proj. A.Zborowski).</p> <p>1997 - wzniesienie rigipsowej ściany na poddaszu</p> <p>1997- konserwacja więźby dachowej preparatem przeciwogniowym</p> <p>1998- przekształcenie tarasu poprzez zbudowanie podjazdu dla wózków inwalidzkich od strony elewacji ogrodowej</p>		<p>19. Stan zachowania (fundamenty, ściany zewnętrzne, ściany wewnętrzne, sklepienia, stropy, konstrukcje dachowe, pokrycie dachu, wyposażenie i instalacje)</p> <p>Ogólny stan zachowania budynku dobry- od początku lat 90-tych budynek sukcesywnie remontowany. Lepszego uszczelnienia wymaga pokrycie dachowe.</p> <p>20. Najpilniejsze postulaty konserwatorskie</p> <p>Obiekt wraz z pierwotną działką powinien zostać objęty ścisłą ochroną konserwatorską - wskazany wpis do rejestru zabytków. Oryginalne elementy wyposażenia wnętrza należy poddać konserwacji - przede wszystkim konieczne jest usunięcie warstwy olejnej farby z boazerii i kominka w hallu . Należy również uszczelnić pokrycie dachowe i zabezpieczyć więźbę preparatami przeciwegzibycznymi i owadobójczymi.</p>
