WILLA – DOM LETNISKOWY

I. 20-te XX w.

ŚWINOUJŚCIE

4. Adres **Świnoujście, ul. Konopnickiej 2
p-ta 72-600**

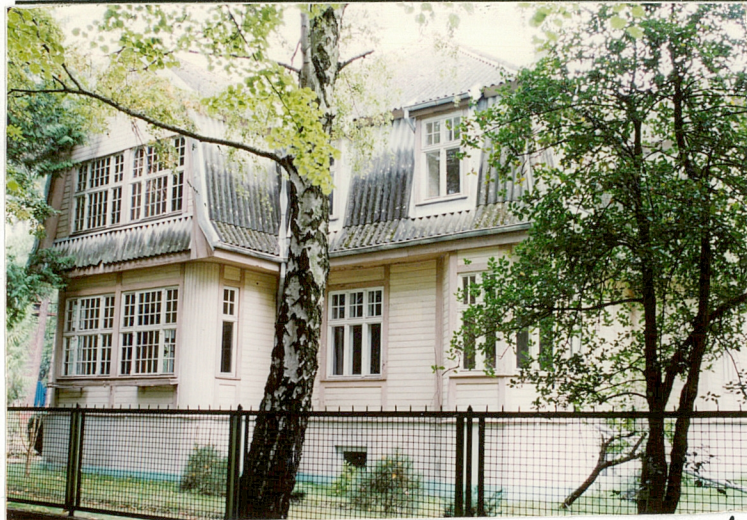
Elewacja frontowa (fot. 1) trzysegmentowa, 4-osiowa (2 + 1 + 1), zaakcentowana 2-osiową i 2-kondygnacyjnym ryzalitem (werandą) oraz narożnym, 5-bocznym i 3-osiowym ryzalitem. Elewacja tylna (fot. 5) 2-osiowa, arytmiczna, parterowa i zwieńczona 3-osiową mansardą, opięta przy szczytach płytkimi ryzalitami. Elewacja płn.-zachodnia 3-osiowa, arytmiczna, zaakcentowana masywną i wertykalną bryłą klatki schodowej, z 1 i 2-osiowymi podziałami. Elewacja płd.-wschodnia (fot. 4), 3-osiowa, dwusegmentowa, z analogicznym ryzalitem jak od frontu.

1. elewacja frontowa – widok od południa
2. elewacja płn.-zachodnia z klatką schodową
3. widok ogólny od północy, od podwórka
4. elewacja pld.-wschodnia z ryzalitem
5. elewacja tylna (płn.-wschodnia) – ogrodowa
6. ryzalit frontowy z werandą
7. ryzalit przy narożniku wschodnim
8. przyziemie klatki schodowej z wiatrołapem i schodami
9. 5-boczny ryzalit narożny (południowy)
10. 4-skrzydłowe okna parteru i mansardy – w elewacji płn.-zachodniej

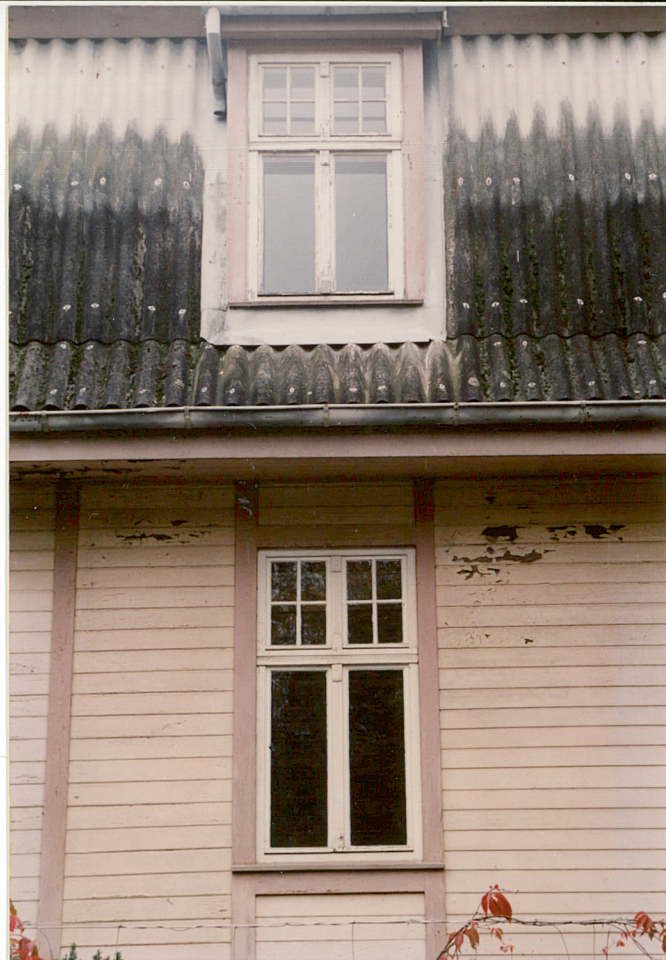
10.

Stolarka okienna: typologicznie i chronologicznie jednorodna, drewniana. Dominują okna (fot. 9-10, 13) skrzynkowe, 4-skrzydłowe, dzielone asymetrycznym krzyżem (z przechodzącym, żłobkowanym śłemeniem oraz pseudokolumneinkowymi słupkami), a górne skrzydła z drobnym (4-polowym) podziałem szczeblinowym. W elewacjach bocznych i mansardach okna krosnowe, pojedyncze, o analogicznej formie. W elewacji frontowej 1 okno 6-skrzydłowe (fot. 11), dzielone zdwojonym i asymetrycznym krzyżem, o w/opisanej konstrukcji. Okna werandy (fot. 12) krosnowe, 6-skrzydłowe, z drobnym podziałem szczeblinowym, a boczne ściany z wąskimi oknami krosnowymi, 2-poziomowymi. Salon przy werandzie doświetlają stałe okna krosnowe, dzielone na 4-pola. W klatce schodowej (fot. 2, 8) okna krosnowe, stałe, z wielopolowym podziałem szczeblinowym. Piwnicę doświetlają współczesne okna PCV, bezpodziałowe; na strychu małe okna krosnowe, 1-skrzydłowe.

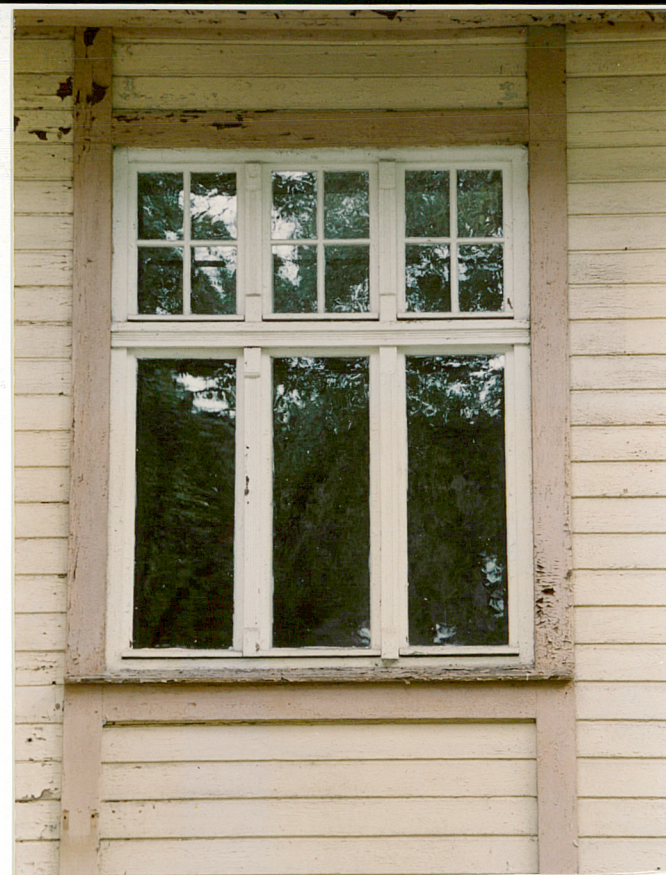
11. 6-skrzydłowe okno skrzynkowe w ścianie frontowej
12. 6-skrzydłowe okna krosnowe w werandzie frontowej
13. okna mansardy i strychu w ścianie tylnej
14. piwnica pod traktem ogrodowym, z odcinkowymi stropami

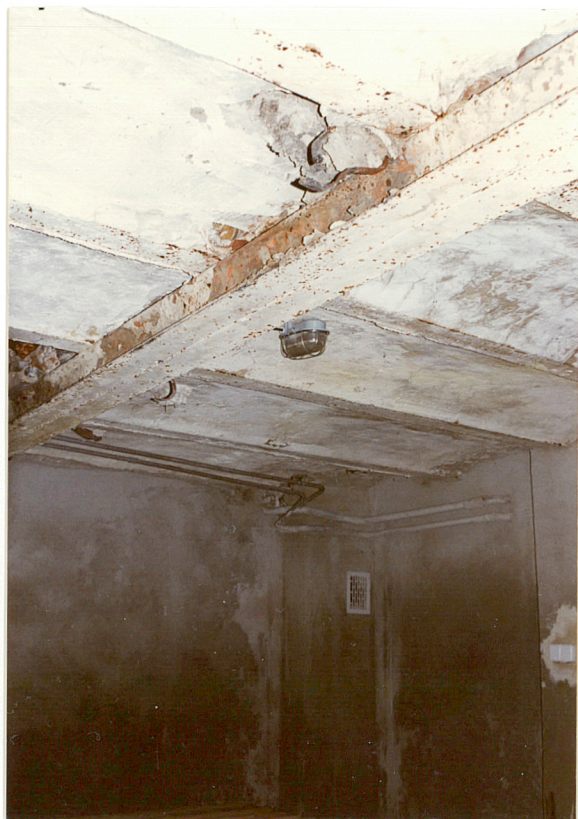
14.

Nad tylną (północną) częścią piwnicy stropy ceramiczne, odcinkowe, na stalowych belkach w rozstawie co 70 cm, wsparte na podciągach (fot. 14). Od frontu stropy typu kleina, tynkowane na gładko, również wsparte na podciągach (w tym drewniane) i ceglanych filarach (fot. 15).

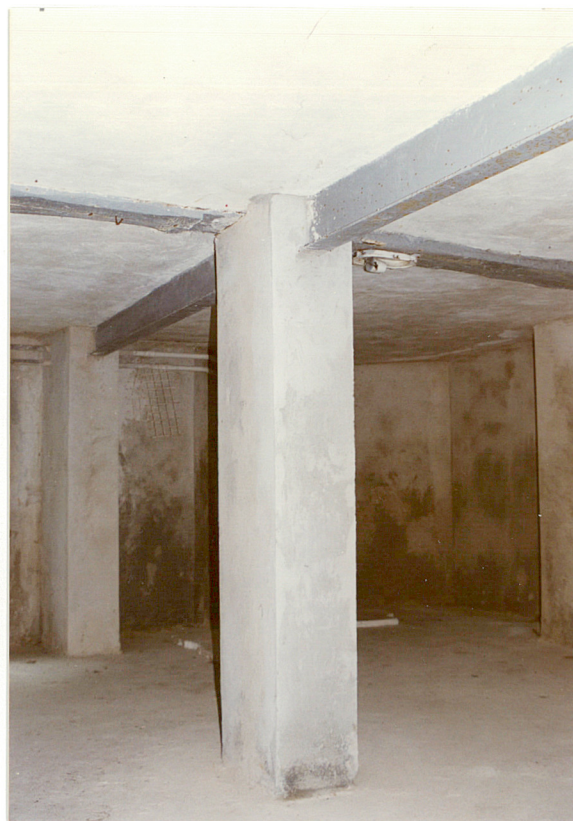
15. piwnica pod traktem frontowym, ze stropami kleina
16. wnętrze – korytarz na parterze
17. wnętrze – drewniane schody zabiegowe, widok od strony mansardy

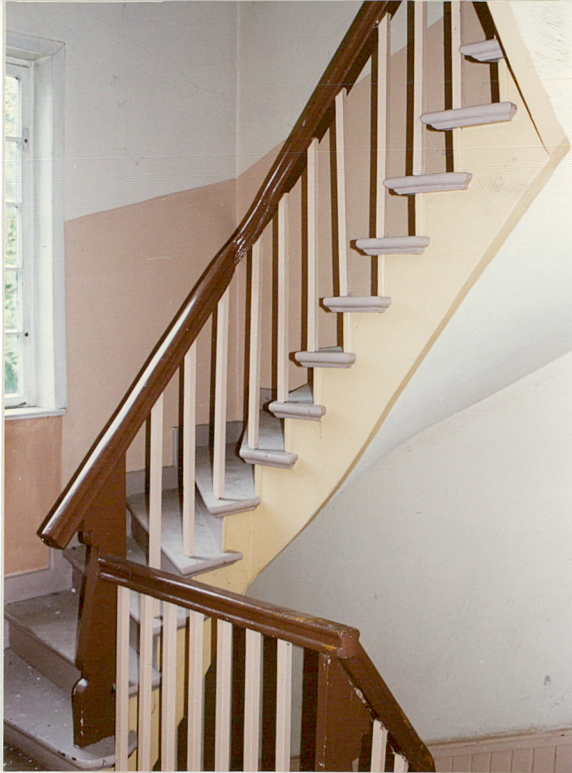
17.

Schody: pierwotne, drewniane, policzkowe, zabiegowe (fot. 17-18), zaopatrzone w szczeblinową balustradą, z profilowaną poręczówką i wspornikami; w piwnicy bez balustrady, a bieg obite od spodu blachą. Schody zewnętrzne betonowe, 1-biegowe, z metalową balustradą.

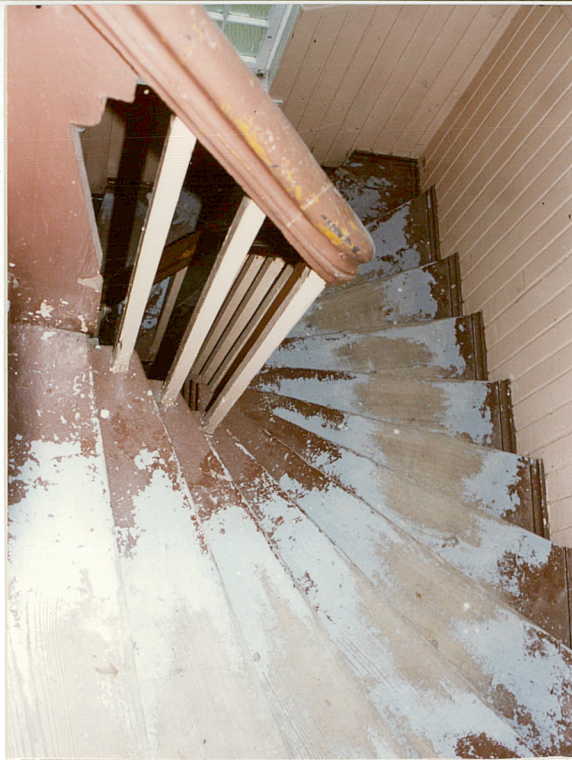
18. wnętrze – drewniane schody zabiegowe, widok od strony poddasza
19. wnętrze – drzwi z oknami między salonem a werandą
20. wnętrze – drzwi do pokoju
21. wnętrze – drzwi na strychu

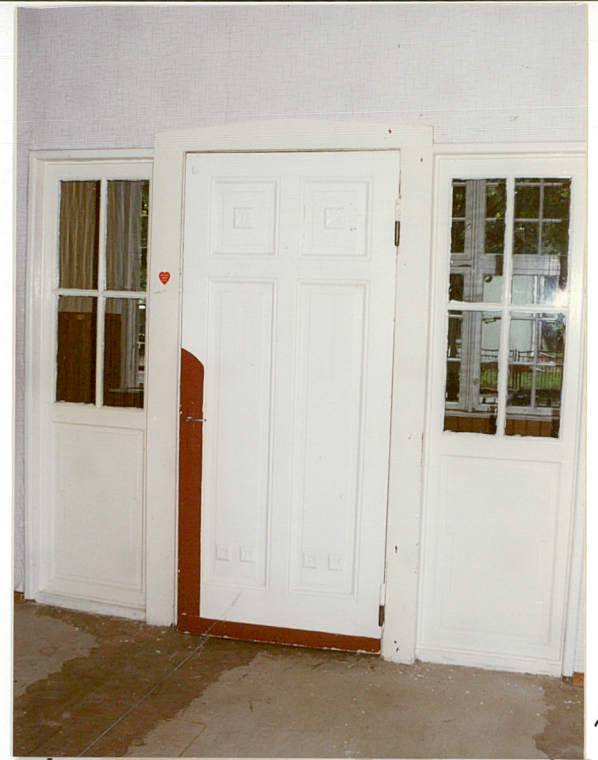
19.

Stolarka drzwiowa: chronologicznie zróżnicowane. Drzwi zewnętrzne wtórne – jednoskrzydłowe, ramowo-płycinowe, z naświetlem i nadświetlem. Drzwi wewnętrzne pierwotne, ale z nowymi okuciami. Są to drzwi (fot. 19-20) 1-skrzydłowe, płycinowe, pełne, na trzpieniowych zawiasach, ozdobione w płycinach stemplami o motywach roślinnych; otwory ujęte deskowymi opaskami (z trójbocznymi pseudogzymami, na których umieszczone są rombowe stemple). W obrębie strychu drzwi spasowane do połaci, stąd z ukośnymi skrzydłami (fot. 21). Wszystkie drzwi pokryte warstwami farb olejnych.

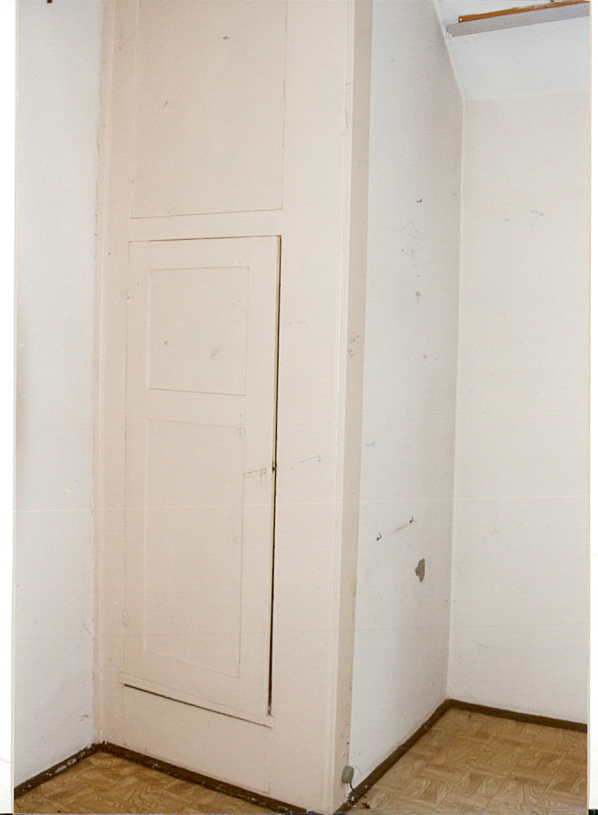
Ściany wewnętrzne o zróżnicowanej konstrukcji. W piwnicy murowane z cegły ceramicznej, pokryte nowymi tynkami cementowo-wapiennymi (fot. 14-15). W obrębie kondygnacji nadziemnych dominują ściany szkieletowe, wypełnione supremą lub płytami gipsowo-trocinowymi, tynkowane, malowane farbami klejowymi i olejnymi, tapetowane; w korytarzu, na 1-piętrze z klepkową boazerią, a w łazienkach i sanitariatach z fragmentami powojennej glazury. Oprócz tego niektóre ściany w formie płycinowo-deskowych przepierzeń, np. szafki wnękowe (fot. 22) oraz ścianki na strychu.

22. wnętrze – narożna szafa wnękowa w obrębie pomieszczenia mansardy
23. więźba dachowa (górną wiązar) w obrębie ryzalitu wschodniego
24. więźba dachowa (górną wiązar) w obrębie ryzalitu frontowego

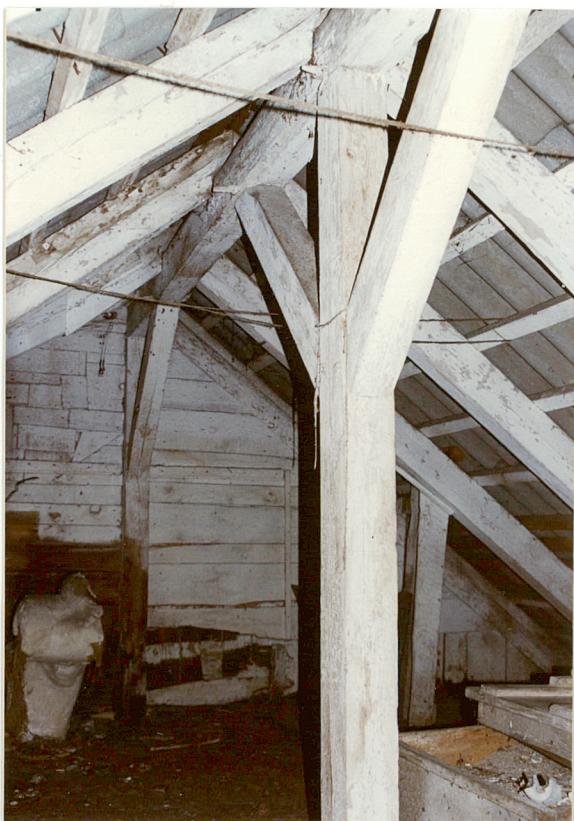
23.

Wieżba dachowa: pierwotna, drewniana, typu mansardowego. Dolne wiązary złożone z półkrokwi i przypustnic, osadzone dołem na belkach stropowych, które wyprowadzone są ok. 50 cm poza lico ścian i stężone od góry belkami stropu mansardy. Górny wiązary (fot. 23-24) o konstrukcji krokwiowo-płatwiowej, z płatwią kalenicową i pojedynczą podporą stolcową i mie-czowaniem. Krokwie w rozstawie co 75 cm, o przekroju ok. 10 x 16 cm, osadzone na wpust ukośny w belkach stropowych. Elementy wieżby dachowej tarte mechanicznie, a połączenia ciesielskie kołkowane. **c.d. wkładka nr 1**

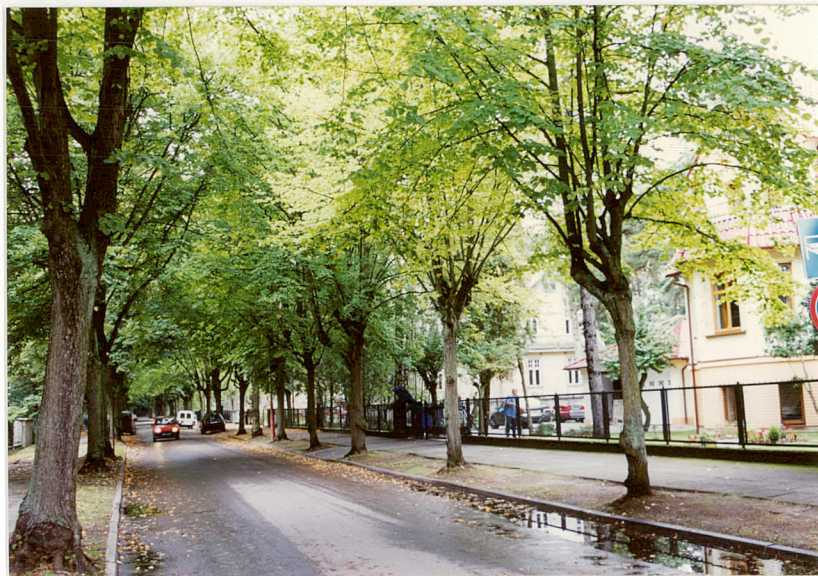
Ewidencjonowany budynek zlokalizowany jest w zachodniej części zabytkowego układu, przy ul. Konopnickiej 2, w kwartale między ul. Prusa i Ujejskiego. Ulica Konopnickiej (fot. 27) obsadzona zwartymi szpalerami lip, z chodnikami i pasem zieleni oraz obustronną zabudową, z historyczną zabudową willową (fot. 28-29), o zróżnicowanych formach. Działka siedliskowa (nr geod. 74/4), w kształcie wydłużonego prostokąta (23 x 41 m), rozplanowana na osi SW – NE, po północnej stronie ulicy. Parcela wygradzona metalową siatką (w ramach), a od wschodu ozdobnie kutym, metalowym płotem sąsiada; wjazd od pod.-zachodu przez 2-skrzydłową bramę. Dom mieszkalny posadowiony na froncie parceli, ok. 6 m od granicy, stanowi jedyny element zabudowy działki. Przed frontem niewielki przedogródek, obsiany trawą; podobnie podwórze o nawierzchni gruntowej, trawiaste.

27. ulica Konopniczej – widok od wschodu
28. willa nr 9 po wschodniej stronie ewidencjonowanego obiektu
29. dom mieszkalny nr 6 po zachodniej stronie ewidencjonowanego obiektu
