**KOŚCIÓŁ EWANGELICKI  
OB. FILIALNY KOŚCIÓŁ RZYMSKO-KATOLICKI p.w. Jana Chrzciciela**

1721 r.

**ZABORSKO**

## 13. Opis (sytuacja, materiał i konstrukcja, rzut, bryła, elewacje, wnętrza, wyposażenie, instalacje)

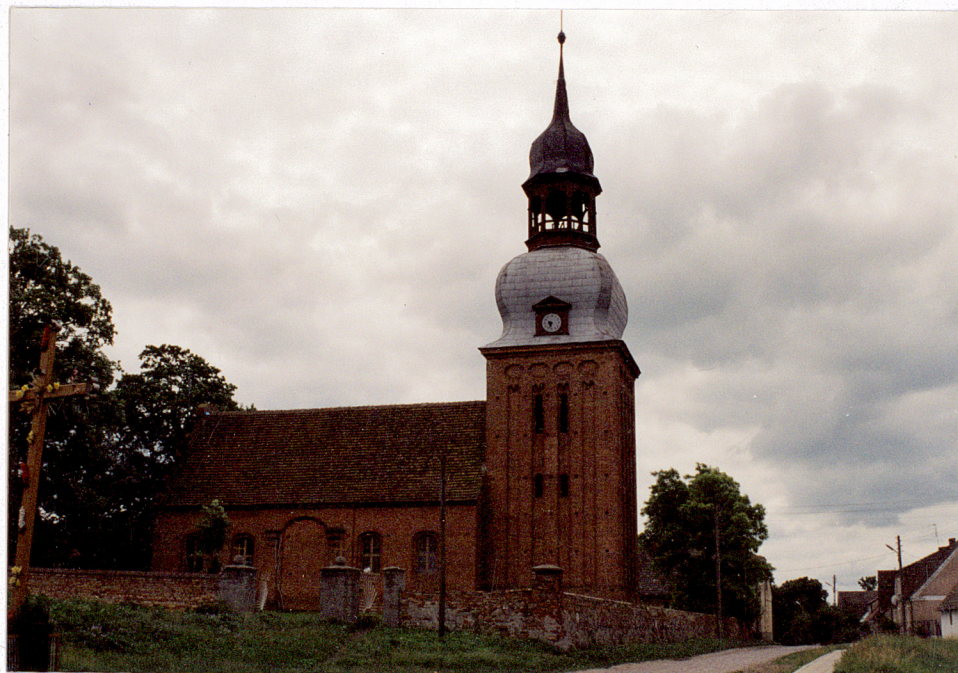
widok na kościół od strony płn.

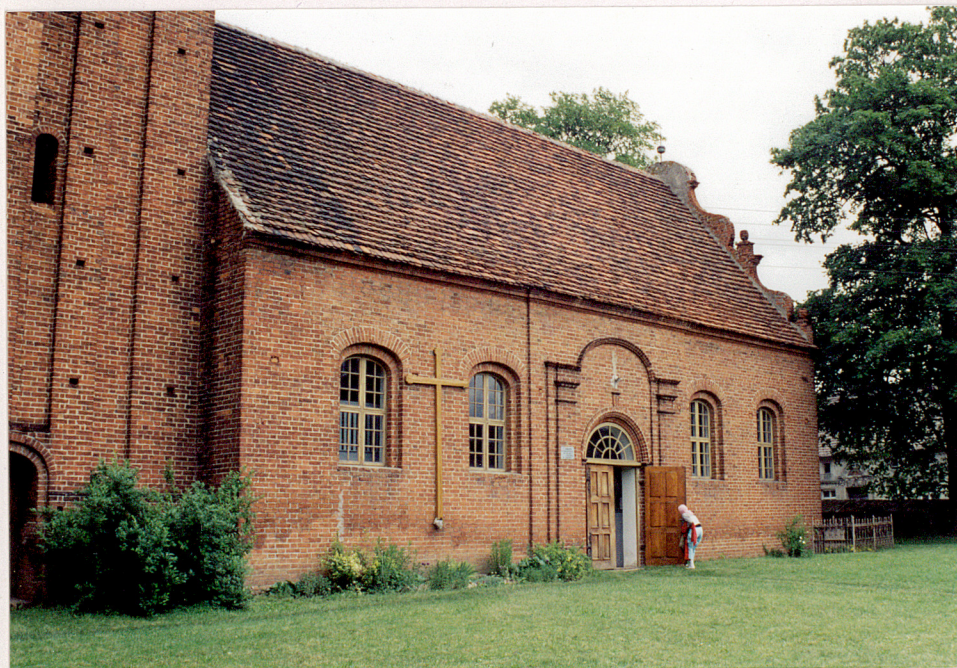
1. widok na działkę kościelną i kościół od pld.
2. elewacja pld. korpusu nawowego
3. elewacja pln. korpusu nawowego
4. partia przyziemia szczytowej elewacji wsch.

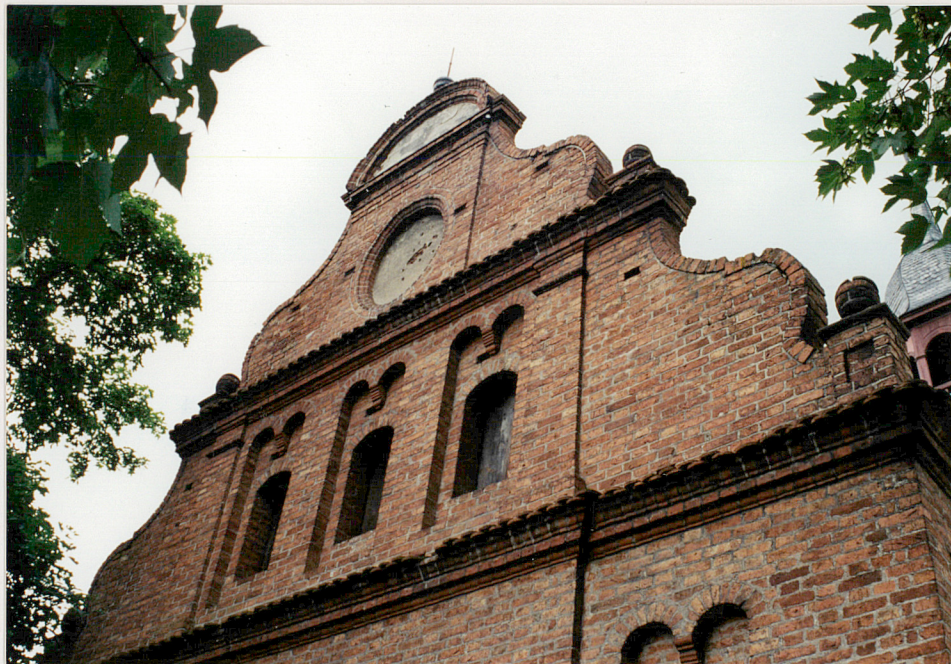
5. szczyt nad elewacją wsch.
6. fragm. elewacji wsch.
7. fragm. elewacji wsch. - widoczna granitowa płyta w datą "1721"
8. widok od pld. na szczyt nad elewacją wsch.

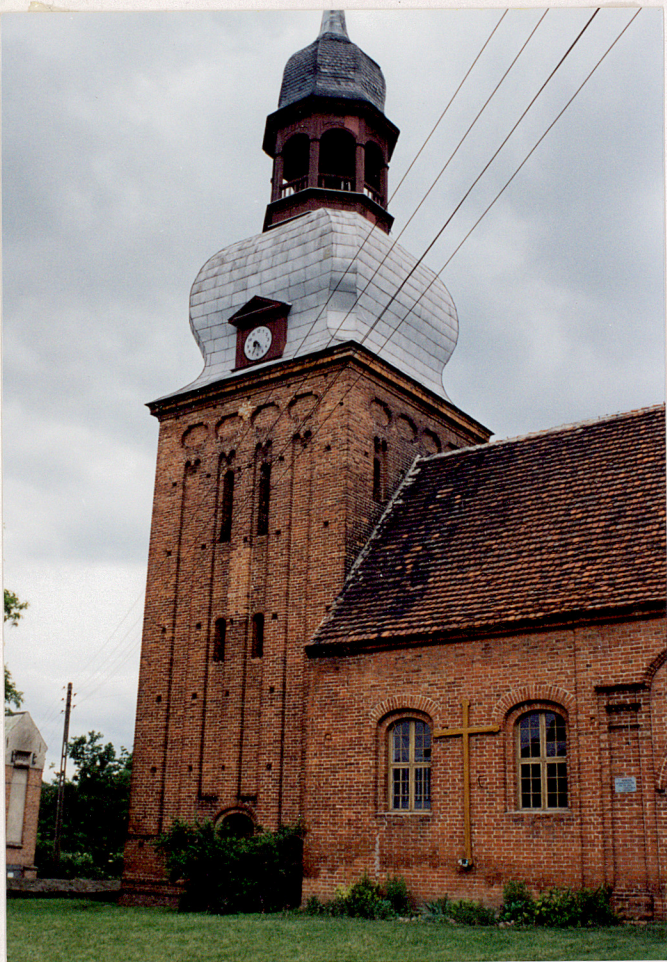
9. widok na wieżę od pld. - wsch.
10. widok na wieżę od pln.
11. widok na kopułę wieży od pln.
12. widok na latarnię wieży od pln.-wsch.
13. elewacja pld. - portal główny

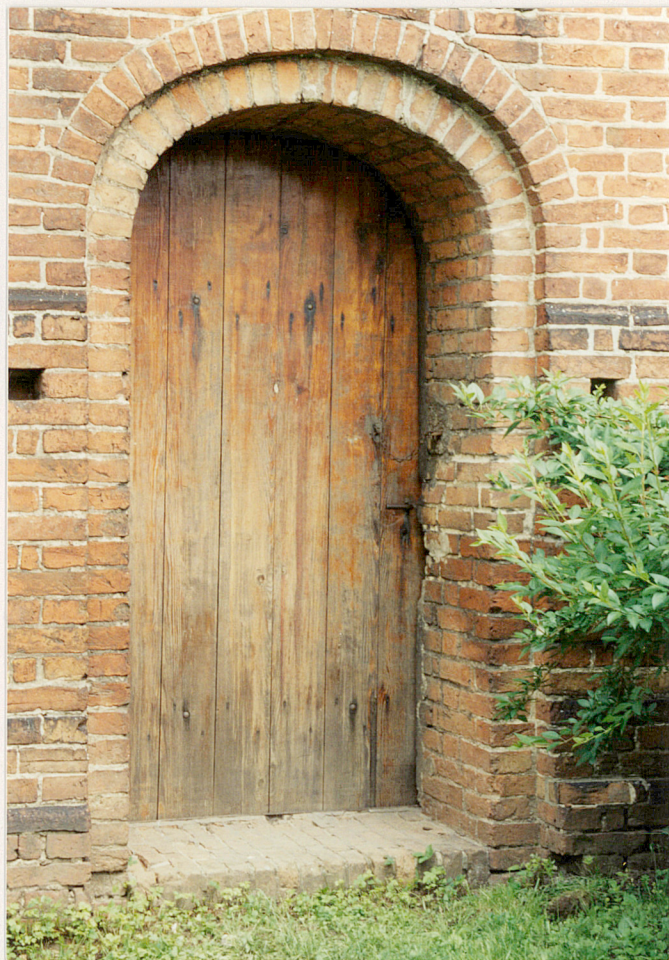
14. pld. wejście do wieży
15. fragm. elewacji pln. - płycina odpowiadająca portalowi pld.
16. okno w pierwszej osi elewacji pld.
17. okna w 2-ch zach. osiach elewacji pln.

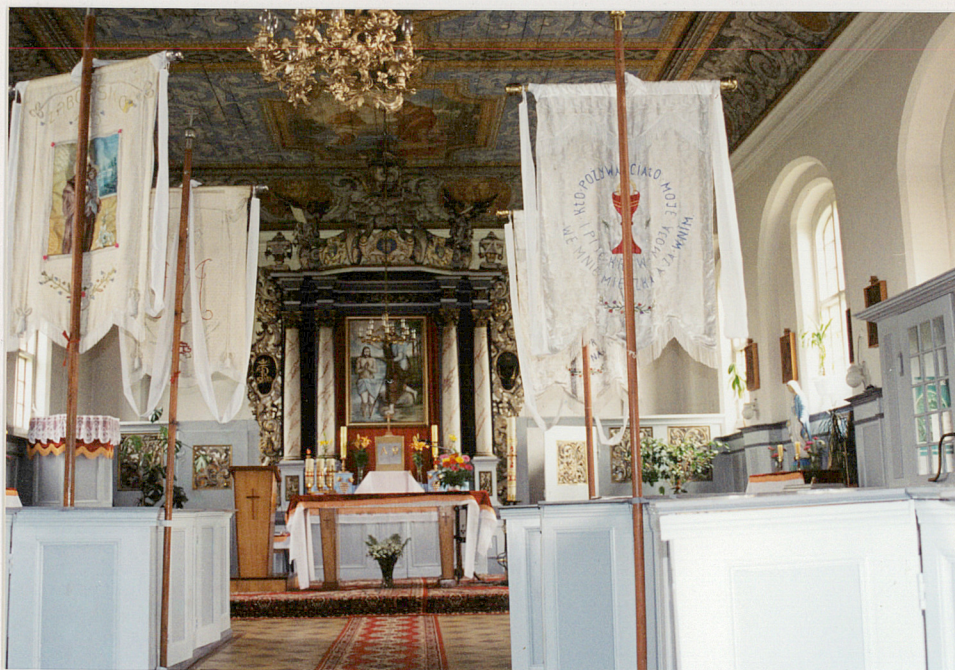
18. wnętrze - widok na prezbiterium i strop nad nim
19. barokowy ołtarz
20. widok na zach. partię nawy - w stronę empory muzycznej
21. fragm. balustrady empory

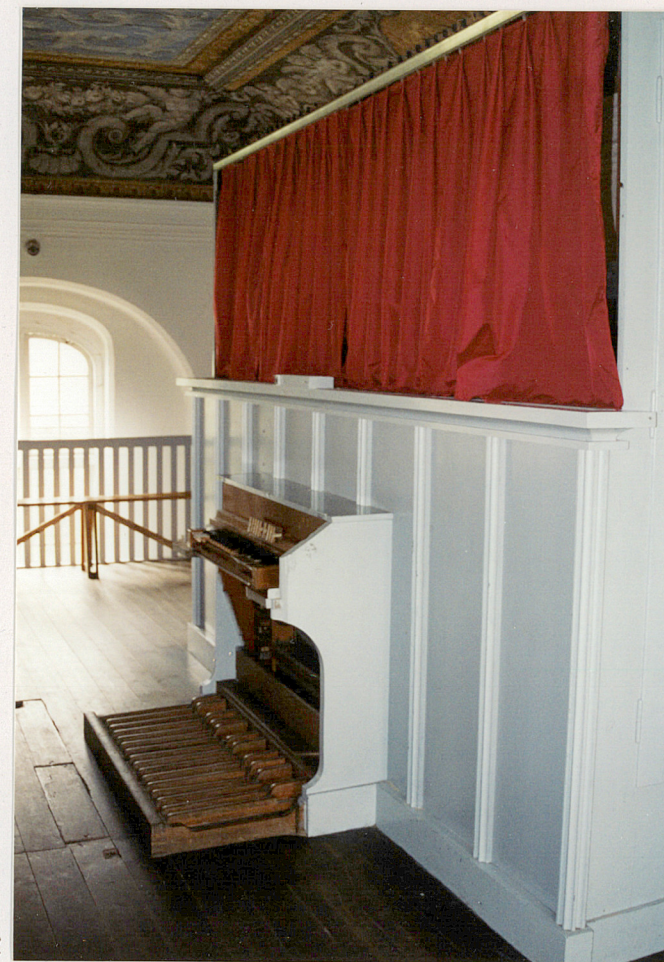
22

22. organy na emporze
23. schody na emporę muzyczną
24. zach. partia stropu - malowidło centralne i zach. nad emporą
25. widok na pld. część prezbiterium - lektorium i chrzcielnicę (z prawej)

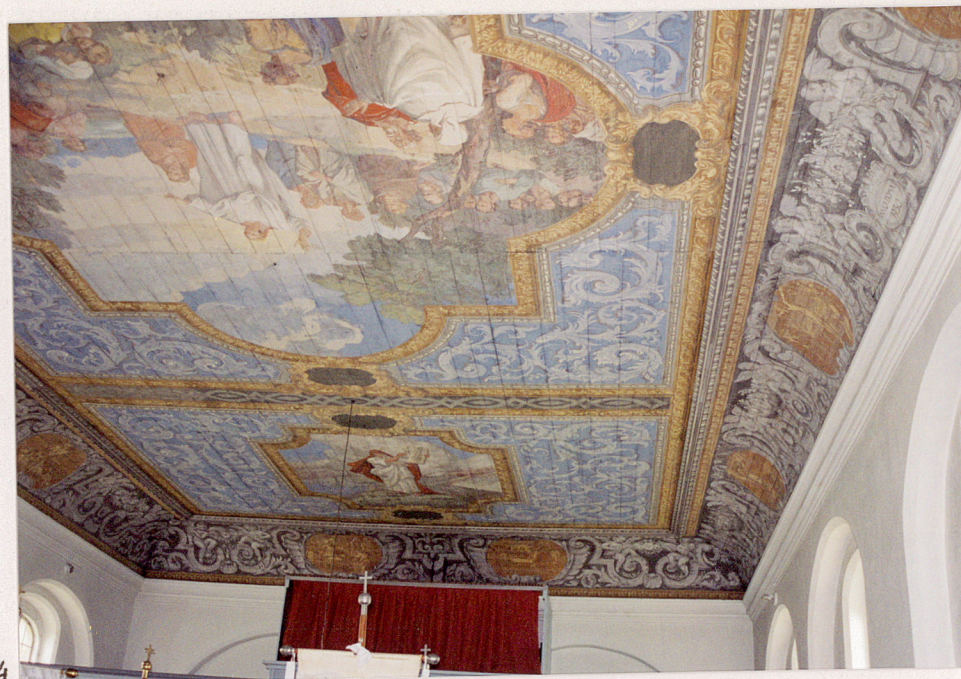
24.

W 1930 r. przeprowadzono remont wnętrza, m.in. przemalowano trzy malowidła na stropie, częściowo zmieniając ich tematykę a pozostawiając ornamentykę tła i fasety i rozplanowanie malowideł. Według Lemcke'go przedstawione były trzy sceny: 1/ Mojżesz z tablicami z 10-ciorgiem przykazań w otoczeniu 4-ch kapłanów oraz św. Paweł z 4-ma ewangeliami (malowidło nad ołtarzem); 2/ grzech pierworodny i wygnanie z raju (środkowe); 3/ sąd ostateczny (nad emporą). Obecnie przedstawiają one kolejno : 1/ św. Jana chrzczącego Chrystusa; 2/ Chrystusa Nauczającego; 3/ Mojżesza z tablicami. Barokowa polichromia znajduje się prawdopodobnie pod tą z 1930 r..

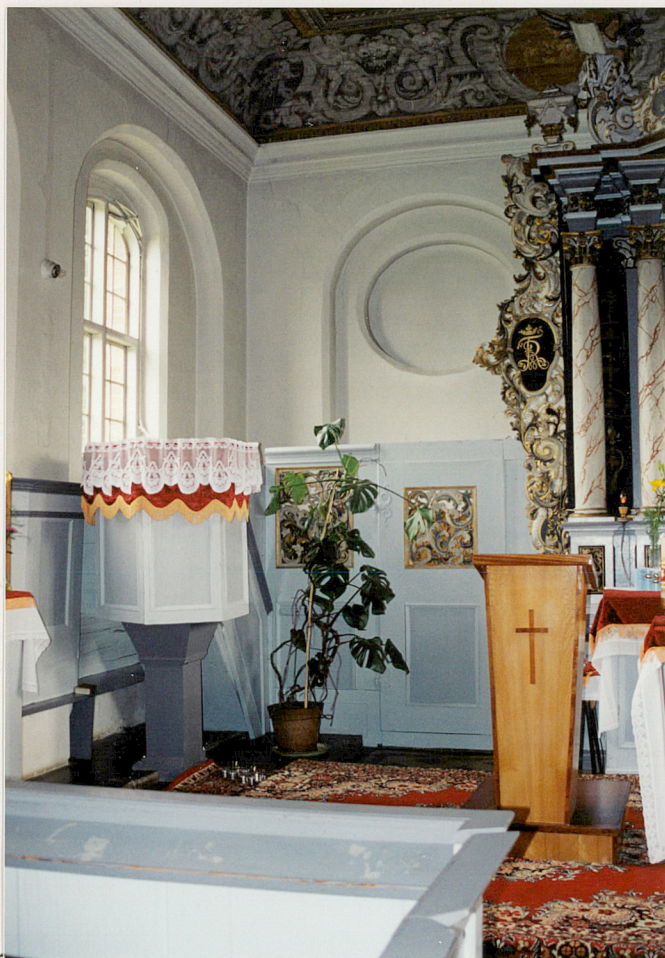
26. widok na pln. część prezbiterium - ambona (z lewej)
27. chrzcielnica
28. bramka pld. w murze kościelnym
