CHAŁUPA WĄSKOFRONTOWA

ZABORSKO

Zaborsko 36
74-211 Brzesko

CHAŁUPA WĄSKOFRONTOWA Nr 36

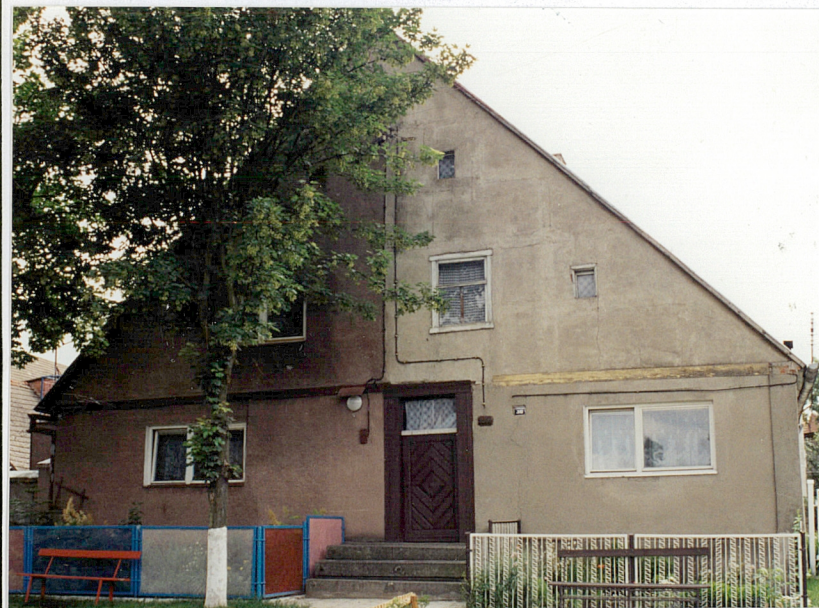
11. Zdjęcia, rzut, przekrój, sytuacja, orientacja

RZUT : budynek założony na planie czworoboku o wym. 20,50 x 13,50 - 14 m (boki krótkie nie są równe) orientowanego na osi W-E. Układ wnętrza dwutraktowy (trakt płd. nieco płytszy) z korytarzem międzytraktowym na długości 2/3 od frontu chałupy, zakończonym przed gospodarczą częścią domu. Pomieszczenia w obu traktach na 2/3 długości domu związane są z funkcjami mieszkalnymi. W każdym z traktów, przy ścianie korytarzowej, jest trzon kominowy. Wejście główne od elewacji frontowej zach., na osi korytarza. Do trzech pomieszczeń gospodarczych w tylnej partii chałupy prowadzą trzy odrębne wejścia. Komunikację pionową (na poddasze i do piwnicy) umieszczono w sieni przedniej - tj. wydzielonej dwuskrzydłowymi drzwiami frontowej części korytarza. Wtórnie dostawiono przy ścianie płn. dobudówkę, połączoną z kuchnią w płn. trakcie.

BRYŁA : chałupa parterowa (wys. ścian 2,80 m), przykryta stromym dachem dwuspadowym (kąt nachylenia połaci ok. 45'). Przy zach. partii ściany płn. dostawiono wtórnie czworoboczną dobudówkę, zakończoną tarasem. Przy tarasie wypiętrza się wystawka z pulpitowym dachem.

ELEWACJE : frontowa zach. szczytowa, obecnie znacznie przekształcona. Dawna kompozycja czytelna w partii szczytowej: symetryczna osiowa, z oknami umieszczonymi w polach międzyryglowych; w osiach skrajnych małe okienka; otwory okienne w formie stojących prostokątów. W partii przyziemia okna wymieniono na dwa szerokie (prostokąty leżące). Zachowane stare drzwi frontowe, lekko odsunięte płd. od osi środkowej.

<p>20.Najpilniejsze postulaty konserwatorskie</p> <p>Budynek powinien być zrewaloryzowany. Konieczne jest przeprowadzenie remontu wg szczegółowych wytycznych konserwatorskich. W fasadzie należy odsłonić i wyremontować ryglową konstrukcję szczytu. W partii przyziemia fasady można pozostawić murowaną i otynkowaną ścianę ale przywrócić historyczny kształt otworów okiennych i formę stolarki. Zachować układ wnętrza budynku.</p>

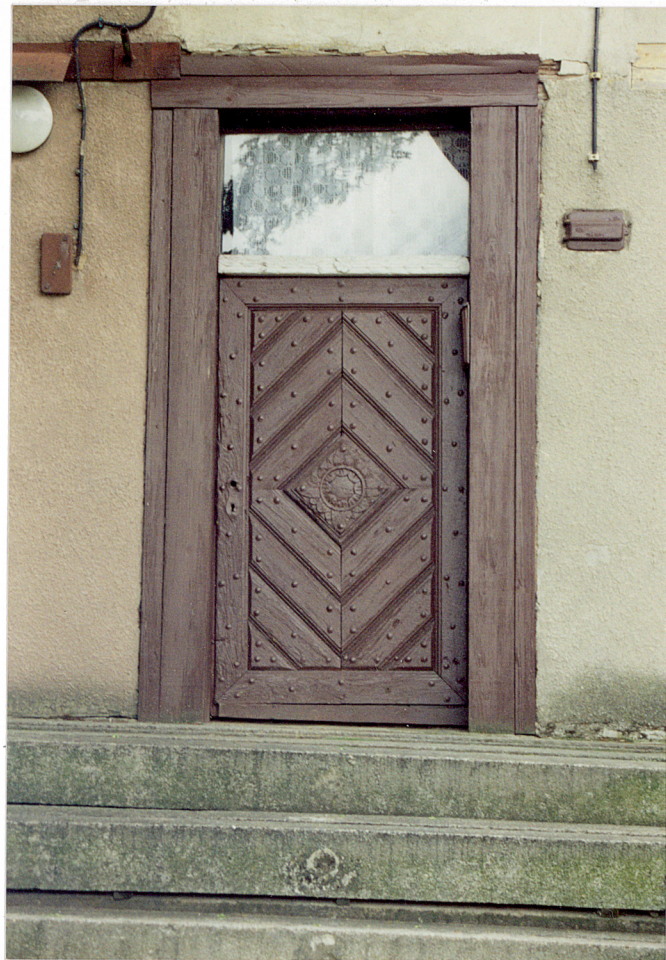
2

1. elewacja frontowa zach.
2. drzwi frontowe
3. elewacja wsch. tylna
4. szczyt wsch. tylny
5. elewacja boczna pld.
6. elewacja boczna płn.,
widoczny fragm. ogrodzenia z furty
7. elewacja płn. - widok od płn-wsch.
8. piwnice
9. piwnice
10. schody do piwnicy z zewnątrz
11. schody do piwnicy z sieni
12. klatka schodowa na poddasze i do piwnicy
13. drzwi między sienią frontową a korytarzem -
widok od strony korytarz
14. drzwi j.w. - widok od strony wejścia frontowego
15. drzwi wewn.
16. konstrukcja ścian części gospodarczej
17. j. w.

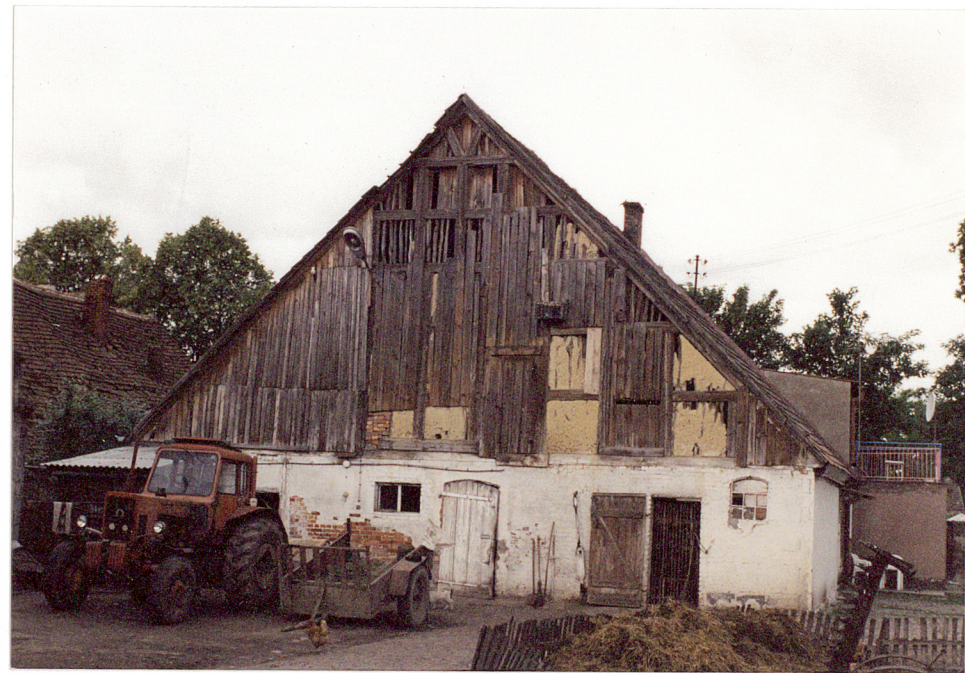
3

Elewacja szczytowa tylna asymetryczna 5-osiowa, z przemiennie rozmieszczonymi wejściami i oknami. W szczycie równie nieregularnie rozstawione drzwi do magazynowej części poddasza. Elewacje boczne przebudowane, asymetryczne 5-osiowe.

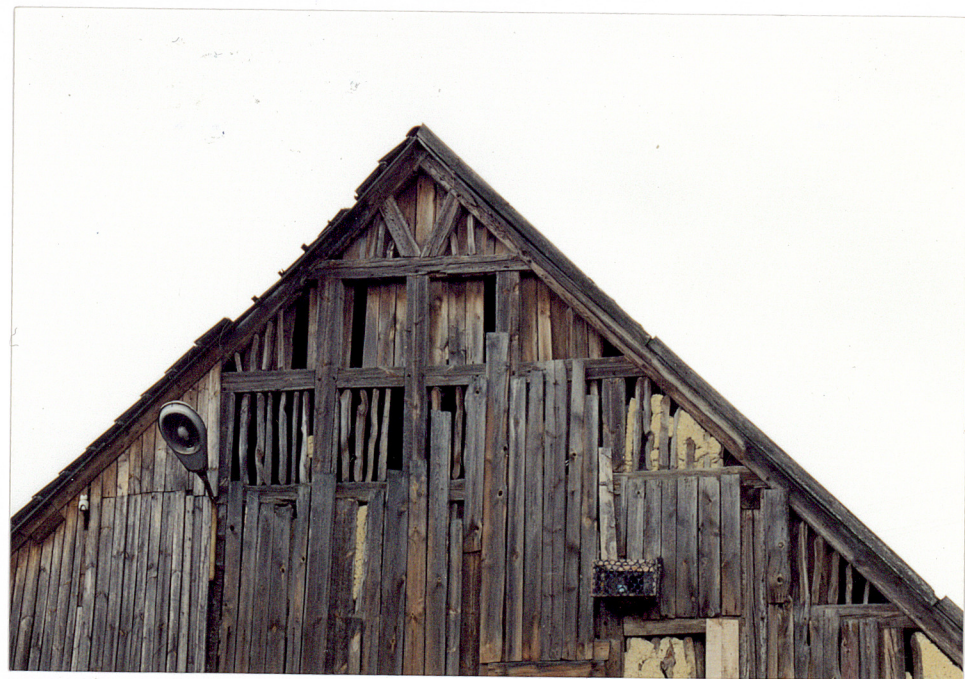
4

MATERIAŁ, KONSTRUKCJA: ściany obwodowe pierwotnie postawione w konstrukcji ryglowej, z wypełnieniem strychulowym i podwaliną założoną na ceglany cokół z odsadzką. Obecnie ryglową konstrukcję mają jedynie szczyty, z tym że zach. został wtórnie otynkowany a wsch. ma drewniany szalunek. Ściany przyziemia zastąpiono cegłą ceramiczną (wsch. partie ścian bocznych i ściana tylna wsch.) lub pustakami (współczesne przemurowania ściany frontowej i części bocznych). Ściany piwnicy kamiennie-ceglane. Ściany wewn. wzniesiono w ryglowej konstrukcji, z wypełnieniem ceglany, otynkowane. Ścianka w sieni, wydzielająca schody do piwnicy i na poddasze na drewnianej konstrukcji szkieletowej, szalowanej deskami łączonymi na pióro. Strop nad parterem drewniany, belkowy, z dolnym pułapem z desek i podsufitką. Nad piwnicą sklepienie ceramiczne, kolebkowe. Wieżba drewn., krokwiowo-jętkowa z podwójnym stolcem. Pokrycie dachu obecne z blachy (nad 1/2 dachu od frontu) i dachówki zakładkowej (nad 1/2 od tyłu). Podłogi z drewn. desek w części mieszkalnej (frontowej) i posadzki ziemne w części gospodarczej (tylnej); wtórnie zastąpione posadzkami ceramicznymi i linoleum. W sieni zachowała się częściowo posadzka z cegieł. Schody przed wejściem frontowym masywne, proste, trzystopniowe. Schody wewn. do piwnicy z korytarza i zewnętrznym wejściem w elewacji płn. - drewn., policzkowe, bez podstopni. Okna : stolarka okienna częściowo wymieniona. W tylnej, gospodarczej części pozostały okna stałe, stalowe, szklone w metalowych, krzyżowych szczeblinach (3-poziomowe, 3-dzielne). We frontowym szczycie są skrzynkowe okna z krzyżem i bezpodziałowe. Drzwi frontowe ościeżnicowe, jednoskrzydłowe, zawieszone na zawiasach czopowych; skrzydło konstrukcji ramowej; rama wypełniona fazowanymi listwami w układzie rombowym; romb środkowy dekorowany snycerką - rozetą o motywach kwiatowych; łączenie ramy i listew ćwiekami (stolarka z czasu budowy domu). Drzwi wewn. pomiędzy sienią wejściową a korytarzem - 2-skrzydłowe, ościeżnicowe; na czopowych zawiasach; skrzydła płycinowe, przeszklone w 1/2 wysokości (od góry); przeszklenie w krzyżowych szczeblinach, z esowato wyprofilowanymi krawędziami górną i dolną. Drzwi z kuchni do izb 1-skrzydłowe, ościeżnicowe, z kanelowaną opaską; skrzydła płycinowe na czopowych zawiasach. Drzwi wewn. przy wejściach na poddasze i piwnicy 1-skrzydłowe, ościeżnicowe, na zawiasach pasowych; skrzydła płycinowe (na poddasze) i deskowo-listwowe (do piwnicy).

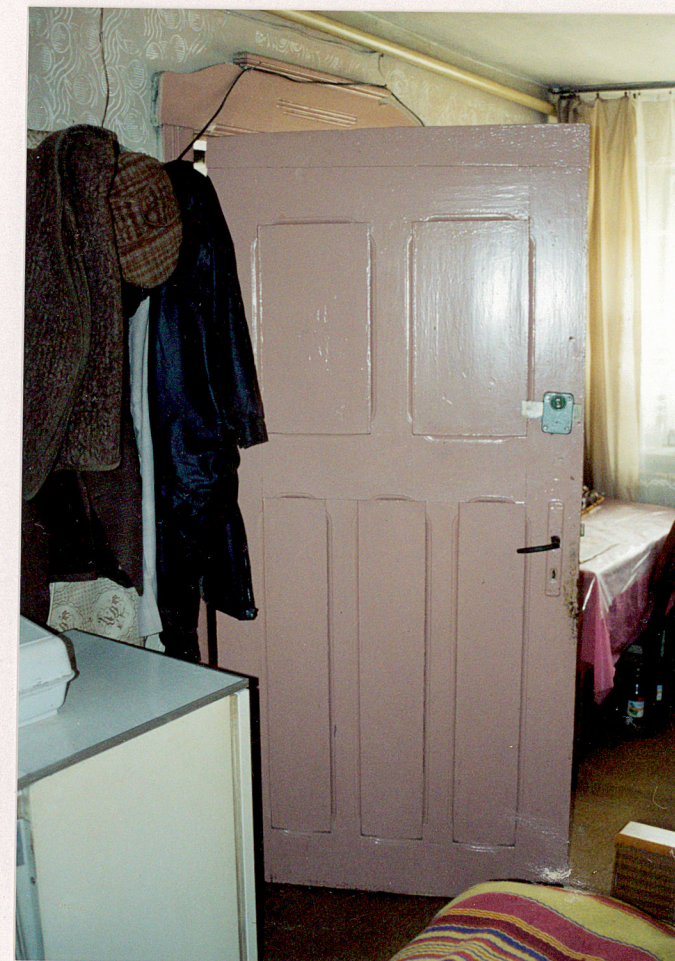
15

WYPOSAŻENIE: z dawnego wyposażenia budynku pozostała jedynie częściowo stolarka drzwiowa : drzwi frontowe, drzwi z sieni frontowej, drzwi pomiędzy kuchnią a pokojem w płn. trakcie.
