ZESPÓŁ DWORSKO - FOLWARCZNY GÓRNICA

2. Czas powstania
2 poł XIX w.

GÓRNICA

1. Miejscowość Górnica	2. Obiekt (nazwa jak w karcie) zespół dworsko - folwarczny	3. Zawartość wkładki (nazwa obiektu lub materiału uzupełniającego) wykaz zdjęć, plan sytuacyjny, plan niemiecki z roku 1878 oraz z roku 1936
----------------------------------	--	--

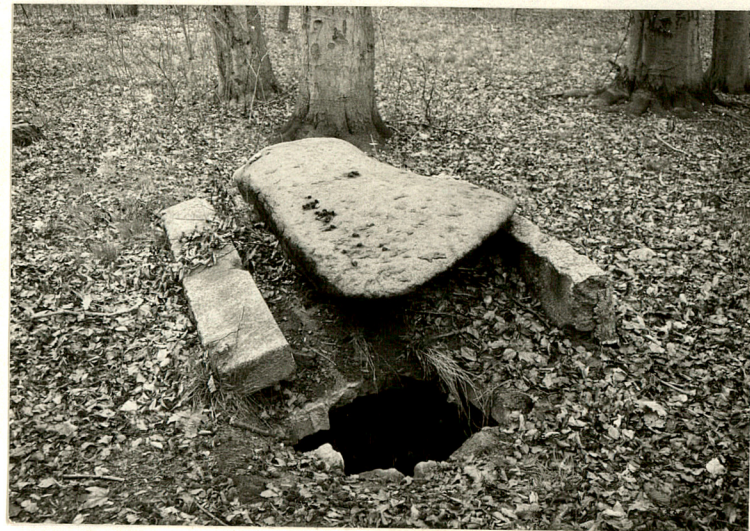
6

- cmentarz położony za kościołem i podwórzem folwarcznym całkowicie zdewastowany z widocznymi śladami dawnych grobów; teren cmentarza wykorzystywany przez miejscową ludność jako wysypisko śmieci, zdewastowany grób właściciela w parku dworskim - po 1980 r. grób został przez mieszkańców wsi otwarty, trumna zniszczona i splądrowana, do czasów obecnych grób pozostaje nieuporządkowany, wewnątrz widoczne fragmenty rozciętej trumny;

6. zdewastowany grób właściciela L. Klossa w parku dworskim (wyrwany z ziemi kamień - obelisk leży na grobie)
7. zachowany fragment muru ogradzającego ogród od strony drogi z Karsiboru

należy jak najszybciej znaleźć właściwego użytkownika dla opuszczonego i niszczonego dworu,
należy zagospodarować nieużytkowane budynki inwentarskie i gospodarcze w obrębie podwórza,
pożądane uporządkowanie zdewastowanego grobu w parku oraz terenu starego cmentarza (należy zlikwidować wysypisko śmieci),
cały zespół dworsko-folwarczny kwalifikuje się do objęcia ochroną konserwatorską jako dobrze zachowany układ przestrzenny pomimo przebudowy niektórych obiektów występujących w obrębie zespołu.

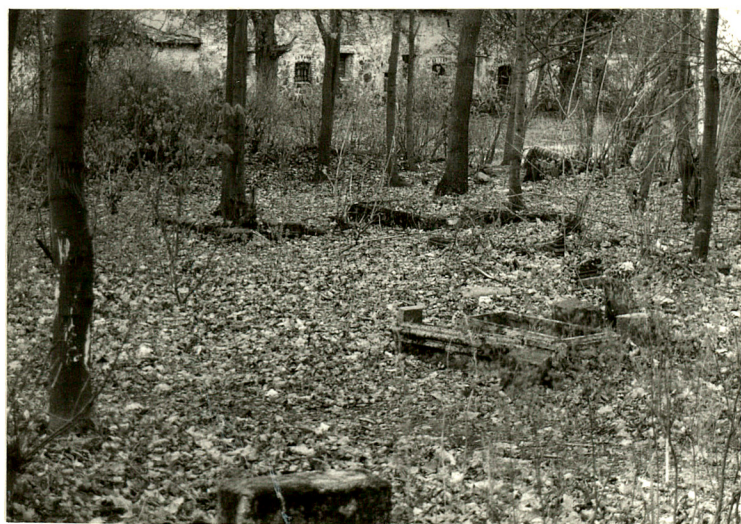
11

11. widoczne ślady grobów na cmentarzu za podwórzem folwarcznym
12. podwórze folwarczne i dwór na skraju parku - widok z pn. na pd.
13. podwórze folwarczne - widok z pd. na pn.

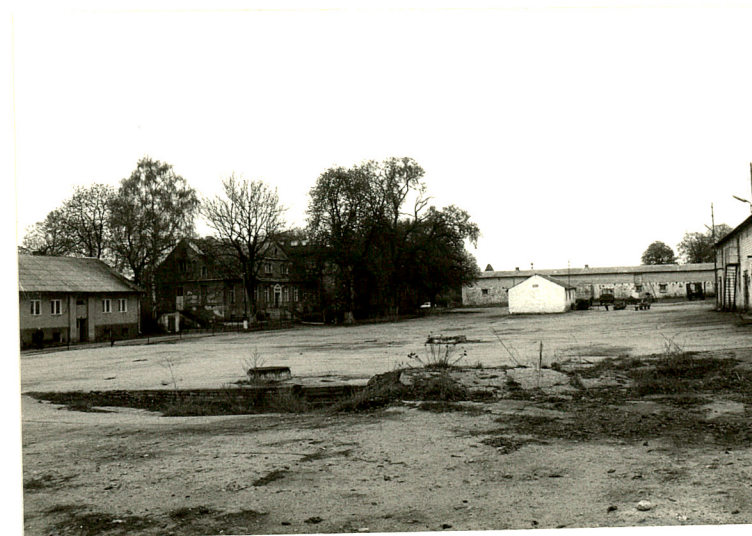
12

- podwórze folwarczne zachowało dawny układ, poszczególne budynki w miernym stanie technicznym, nieużytkowane ogólnie dostępne (oprócz stodoły i spichlerza) narażone są na dewastację przez miejscową ludność;

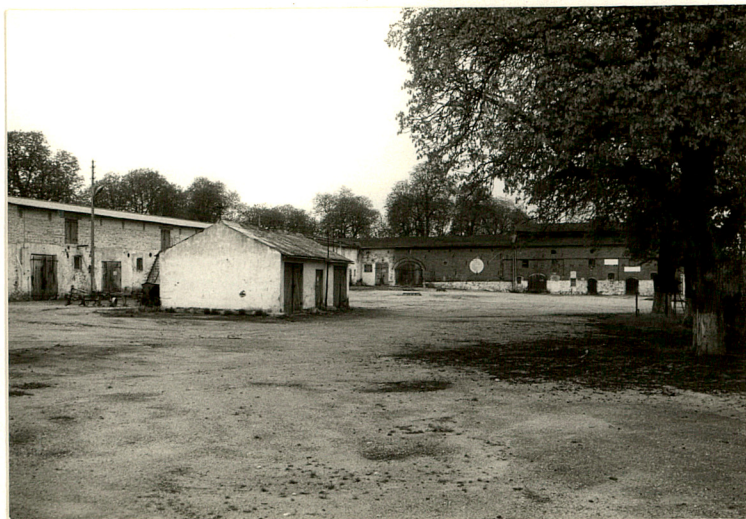
13

Dominantę architektoniczną w zespole tworzy spichlerz górujący masywną bryłą nad innymi obiektami. **Podłoga** podwórza płaska, o nieznacznym nachyleniu w kierunku pn., pierwotnie zapewne brukowana, obecnie utwardzona płytami betonowymi, ze śladami przysypanego ziemią bruku.

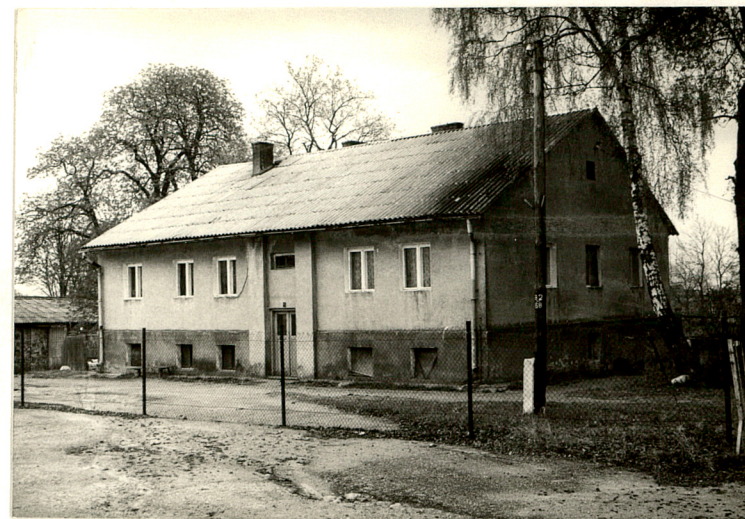
14

W sąsiedztwie dworu, po jego pn. stronie, usytuowany jest dom mieszkalny nr 19 oznaczony na planie sytuacyjnym "2"; pierwotnie w domu tym mieszkała zapewne służba dworska; obecnie dom po kapitalnej przebudowie, zatracił pierwotne charakterystyczne cechy. **Podwórze folwarczne** położone jest w zach. części zespołu, ma kształt prostokąta rozwiniętego wzdłuż osi pn. - pd. z nieznacznym odchyleniem od tej osi. Zabudowa podwórza ma charakter geometryczny i skupia się w pierzei pn., pd. i zach. Wnętrze podwórza pozostaje niezabudowane, jedynie w jego części pd. znajduje się niewielki budynek gospodarczy położony na miejscu przedwojennej hydroforni (?). Północną pierzeję podwórza tworzą połączone budynki spichlerza "4" i stodoły "5". Zachodnią ścianę tworzą: dawna obora "6", dawna stajnia i garaże "7" połączone ścianami szczytowymi oraz usytuowany w pewnym oddaleniu parterowy budynek kuźni i stolarni "8" (pierwotnie między budynkiem "7" i "8" znajdował się jakiś inny obiekt o nieustalonej funkcji, którego ślady widoczne są obecnie w podłożu podwórza a ponadto jest on zaznaczony na mapie z końca XIX w.) Pd. ścianę podwórza stanowi założona na rzucie wydłużonego prostokąta przebudowana chlewnia "9". Ponadto w obrębie podwórza znajdowała się rozebrana po 1945 r. wiata na maszyny "3" przylegająca pod kątem prostym do spichlerza "4". Od strony wsch. podwórze otwarte jest na część rezydencjonalną ze ścianą zabudowy utworzoną przez dwa wolnostojące obiekty - osłonięty drzewami dwór "1" oraz pozbawiony takiej izolacji przestrzennej od podwórza dom mieszkalny "2".

14. dom mieszkalny służby dworskiej (?) ob. dom nr 19 - elewacja frontowa
15. chlewnia "9" - widok z pn.
16. kuźnia i stelmacharnia "8" - elewacja wsch.
17. dawna stajnia i garaż "7" - elewacja wsch.

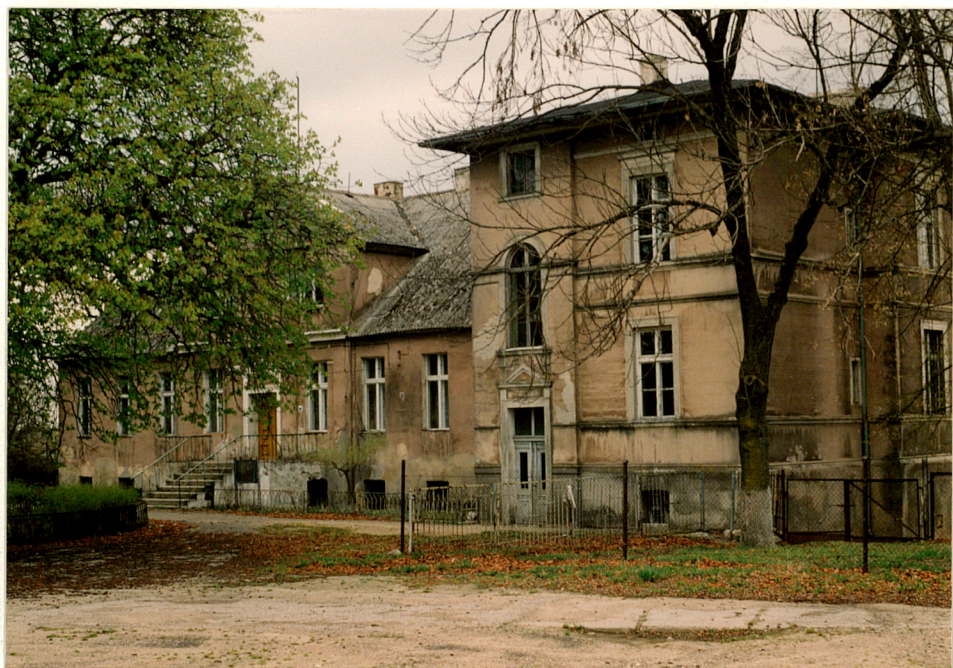
25

26. j. w. - elewacja frontowa w widoku od pn. zach.
27. j. w. - elewacja tylna
28. dwór - elewacja pn.
29. j. w. - elewacja pd.
30. j. w. - drzwi zewnętrzne w pd. (młodszej ?) części budynku

frontowa (pd. zach.) - składa się z dwóch członów, człon jednokondygnacyjny 9-osiowy z piętrową wystawką na osi symetrii zwieńczoną trójkątnym naczółkiem, człon dwukondygnacyjny 2-osiowy z niejednorodnymi otworami okiennymi i otworem drzwiowym na osiach, otwory drzwiowe w obu członach elewacji ujęte w ozdobne tynkowane obramienia zwieńczone trójkątnymi nadprożami, otwory okienne w wyższym członie elewacji również w tynkowanych opaskach, elewacja zdobiona profilowanymi otynkowanymi gzymsami;

od kilku lat budynek pozostaje nieużytkowany, w związku z tym jego stan techniczny sukcesywnie ulega pogorszeniu.

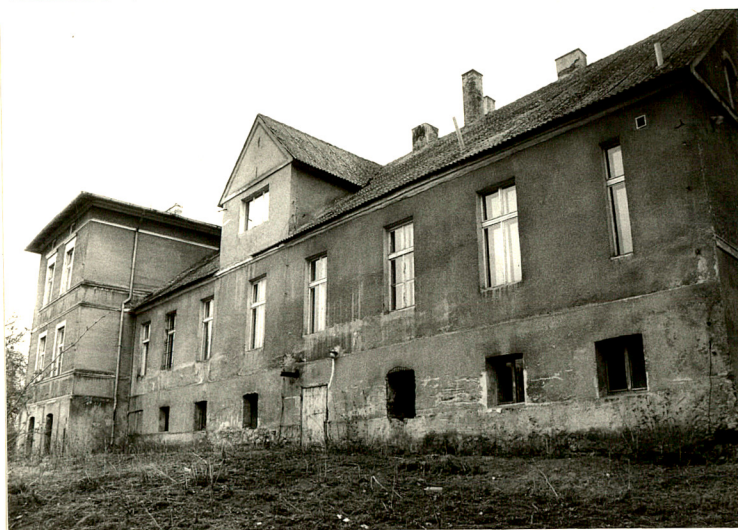
27

tylna (pn. wsch.) - podobnie jak elewacja frontowa składa się z dwóch członów, człon jednokondygnacyjny z piętrową wystawką, 8-osiowy, człon dwukondygnacyjny 2-osiowy z otworami okiennymi na osiach ujętymi w tynkowane opaski, ze zdobieniem profilowanymi gzymsami nad otworami okiennymi i poniżej nich;

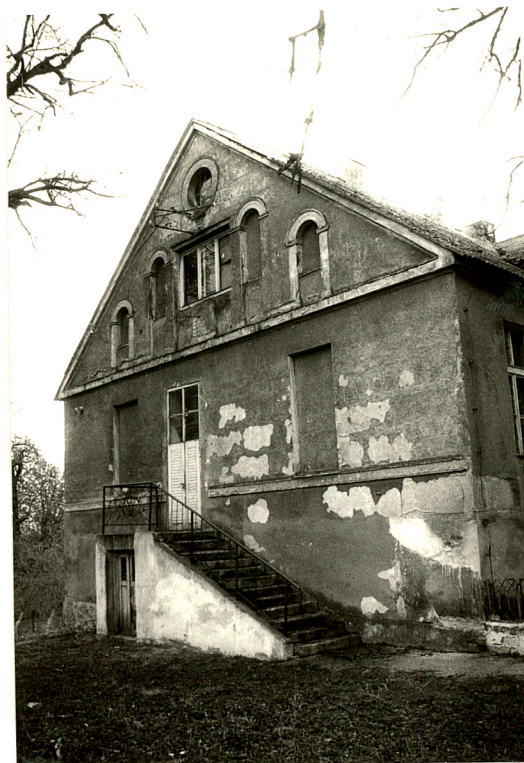
28

pn. zach. - 3-osiowa z otworami okiennymi oraz blendami prostopadłymi i przekrytymi łukiem pełnym, z wtórnym otworem drzwiowym

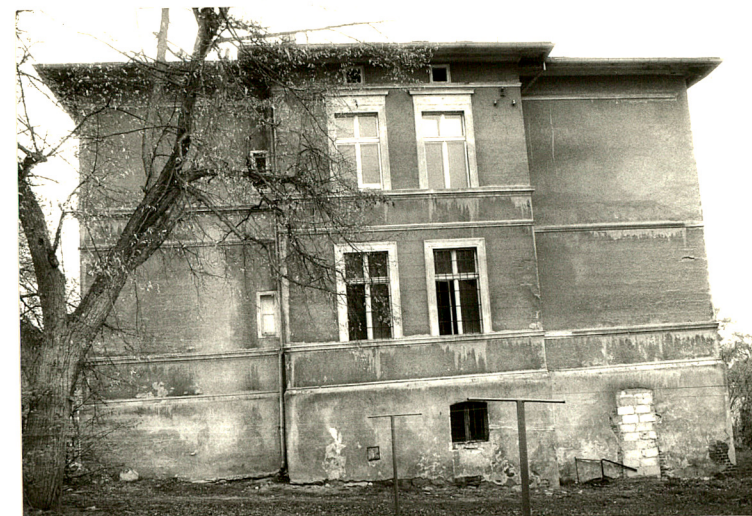
29

pd. wsch. - 2-kondygnacyjna 2-osiowa ze zryzalitowaną częścią środkową, z zaznaczonym cokołem niwelującym spadek terenu, ozdobiona gzymsami jak elewacja frontowa i tylna, otwory okienne prostopadłokątne ujęte w tynkowane obramienia.

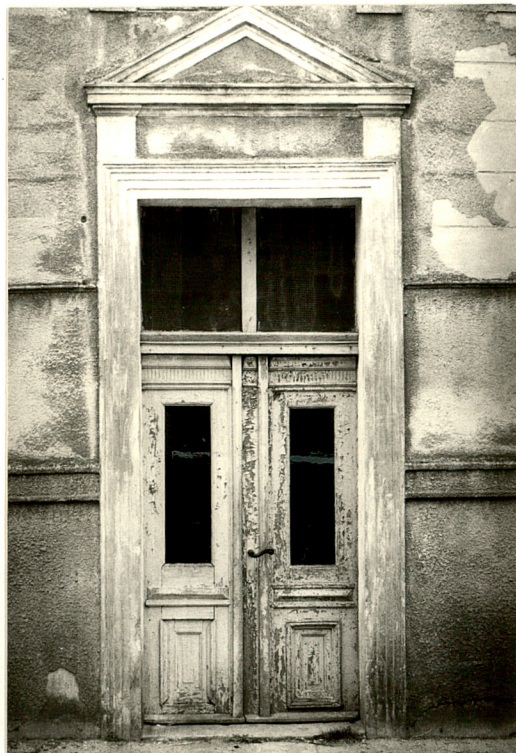
30

drzwi zewnętrzne - płycinowe dwuskrzydłowe a w elewacji szczytowej pn. wtórne drzwi ramowe opierane klepkami;

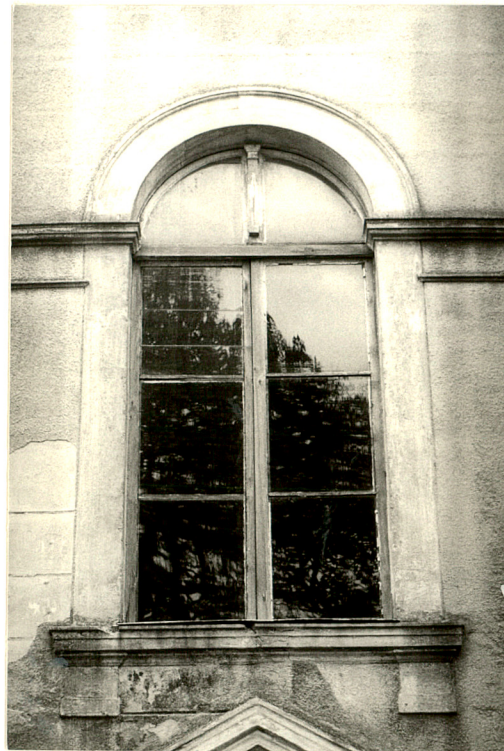
31

31. j. w. - okno w pd. części budynku
32. spichlerz "4" - elewacja frontowa
33. j. w. - elewacja tylna
34. j. w. - elewacja wsch.
35. j. w. - wnętrze piętra

okna - skrzynkowe ze ślemieniem i słupkiem, w skrzydle pd. także okna krosnowe, otwory okienne w kształcie stojących prostokątów, jeden otwór okienny przekryty łukiem pełnym, otwory okienne wtórnie wykute w kształcie leżących prostokątów;

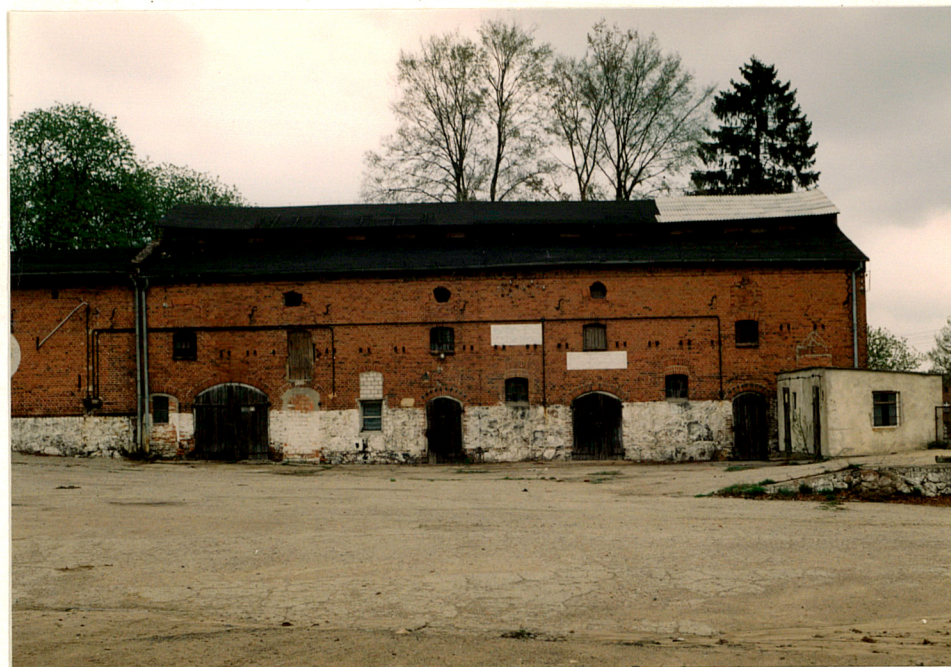
32

frontowa i tylna z nierównomiernie rozmieszczonymi otworami okiennymi, blendami oraz (el. frontowa) z otworami drzwiowymi przekrytymi łukami odcinkowymi, na wysokości okien piętra rząd niewielkich kwadratowych wywietrzników, elewacje zwieńczone ceglanym gzymsem podokapowym, bez dodatkowych zdobień;
szczytowa pn. wsch. ze śladami zamurowań otworów w dolnej partii, z ozdobnym szczytem obwiedzionym ceglanym fryzem, na linii kalenicy rozetka z motywem dekoracyjnym.

Stan techniczny: ogólnie dość dobry; miejscami widoczne pęknięcia i zarysowania murów, zaniedbane elewacje.

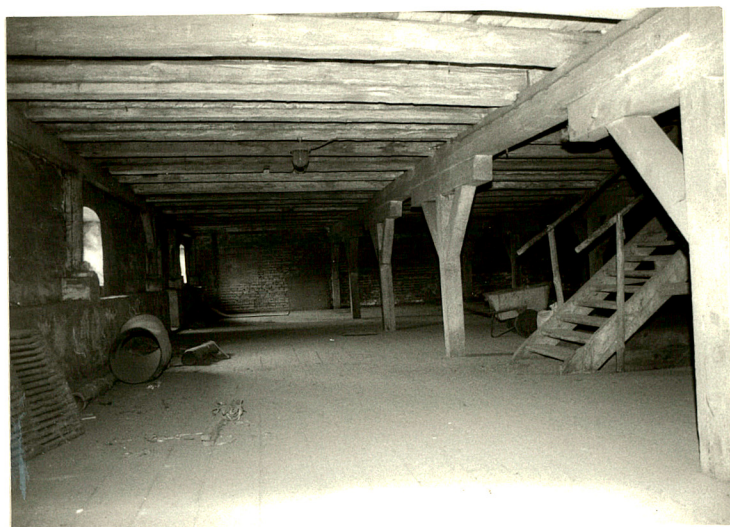
35

w przyziemiu kilka odrębnych pomieszczeń wydzielonych ścianami działowymi (pierwotnie każde z tych pomieszczeń miało zapewne inną funkcję, nie udało się ustalić jaką); piętro oraz poddasza - jednownętne; wszystkie kondygnacje połączone są wewnętrznymi schodami.

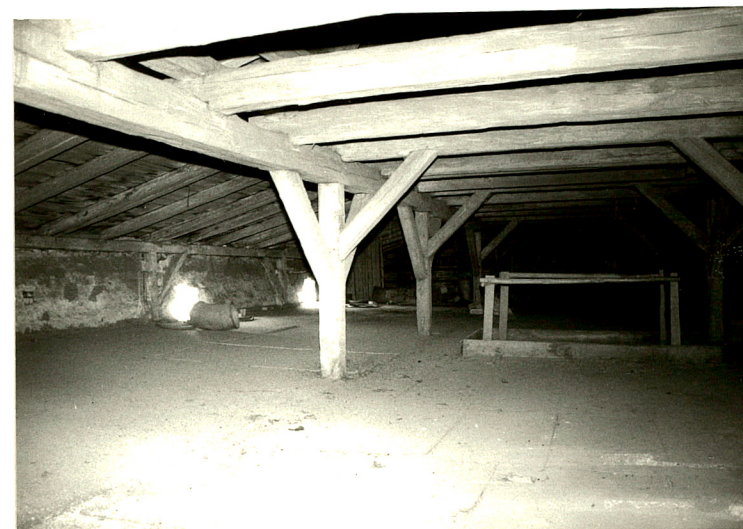
36

36. j. w. - wnętrze poddasza
37. j. w. - fragment więźby dachowej

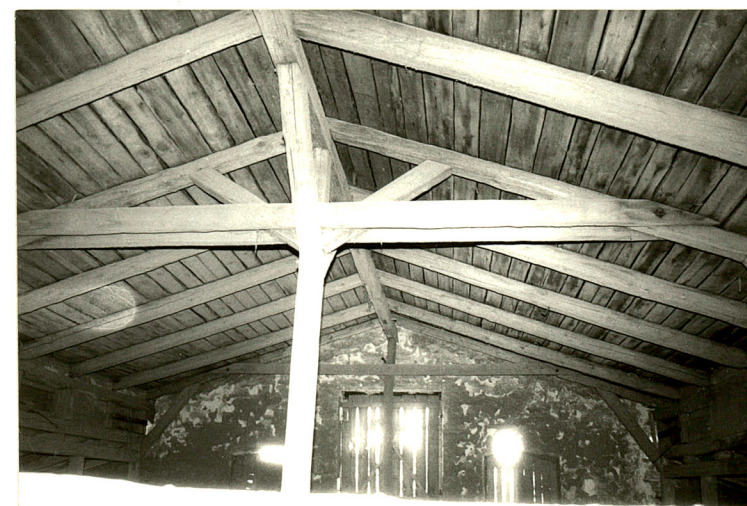
37

ściany - z kamienia i cegły ceramicznej, nieotynkowane, w dolnej partii bielone wapnem;
stropy - drewniane belkowe wsparte na podciągach i słupach z mieczami;
wieżba dachowa - płatwiowo kleszczowa na stolcach, elementy wieżby łączone drewnianymi tyblami;
dach - kryty papą na deskowaniu oraz eternitem;
podłogi - na dolnej kondygnacji posadzka betonowa, wyżej podłogi z desek;
schody - drabiniaste 1-biegowe o stopniach wpuszczanych w belki policzkowe;
okna - pojedyncze metalowe wielopolowe;
drzwi - z desek, na zawiasach pasowych, jedno - i dwuskrzydłowe.
