1. Obiekt *KAPLICA SZPITALNA ob.*
KOŚCIÓŁ PARAFIALNY PW. PODWYŻSZENIA KRZYŻA ŚWIĘTEGO
GR.-KAT.

2. Czas powstania
1923-1924 r.

3. Miejscowość
WALCZ

11. Zdjęcia, rzut, przekrój, sytuacja, orientacja

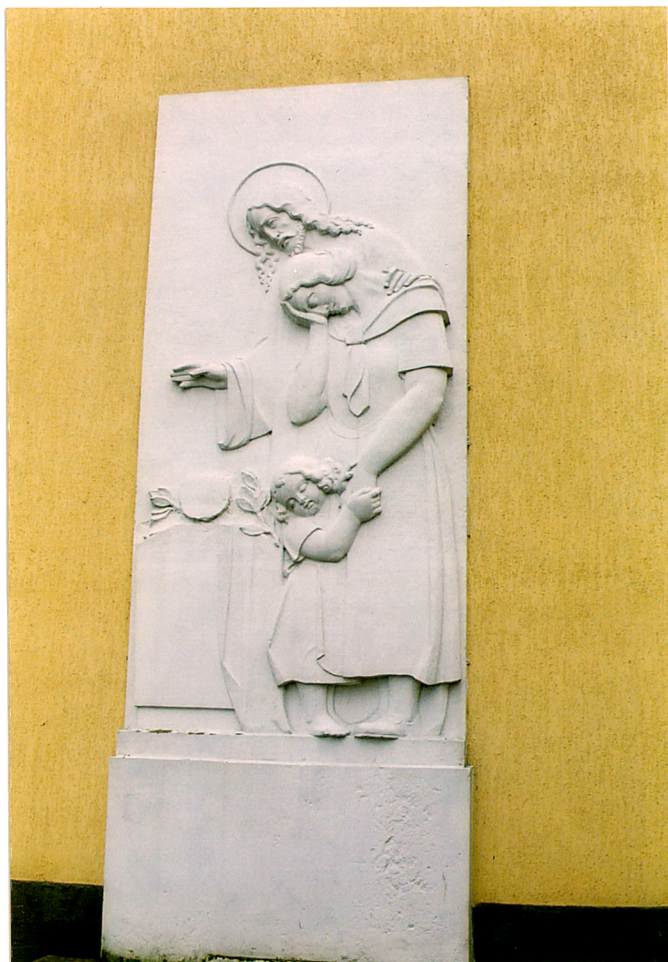
9

W kościele zachowała się **plaskorzeźba** pochodząca z lat 20-tych XX wieku, wbudowana we wschodnią elewację kościoła, poświęcona poległym w czasie I wojny światowej. W plaskorzeźbie wyobrażono Chrystusa pocieszającego żonę z małą dziewczynką, stojących nad trumną poległego żołnierza. Na trumnie pierwotnie ukazany był hełm leżący na skrzyżowanych gałązkach dębu.

1. Widok ogólny od strony wschodniej
2. Elewacja zachodnia i apsyda prezbiterium
3. Widok od strony północnej na apsydę i d.kostnicę
4. Dawna kostnica - elewacja pn
5. Okna w elewacji południowej
6. Elewacja południowa
7. Sygnaturka kościoła
8. Dawna kostnica - elewacja wschodnia
9. Plaskorzeźba daw. Pomnika poległych w I wojnie światowej
10. Okna elewacji zachodniej
11. Wieżba dachowa
12. Stolarka okienna - dawna kostnica
13. Wnętrze - widok na prezbiterium i ikonostas
14. Ikonostas - Chrystus Pantokrator
15. Ikonostas - Chrystus Vchrystusa
16. Ikonostas - Św. Stefan
17. Ikonostas - Matka Boska z dzieciątkiem
18. Ikonostas - Chrystus Królujący
19. Ikonostas - Św. Ławrientij
20. Wnętrze - widok na ściane południową
21. D. kostnica - ob. Salka katechetyczna - wnętrze
- 22.
