1. Obiekt: 1011/31

BUDYNEK OPIEKUŃCZY „KÜCKENMÜHLE” NR 30

OB. BUDYNEK KATEDRY HODOWLI BYDŁA, TRZODY CHLEWNEJ (NR 10)

SZCZECIN

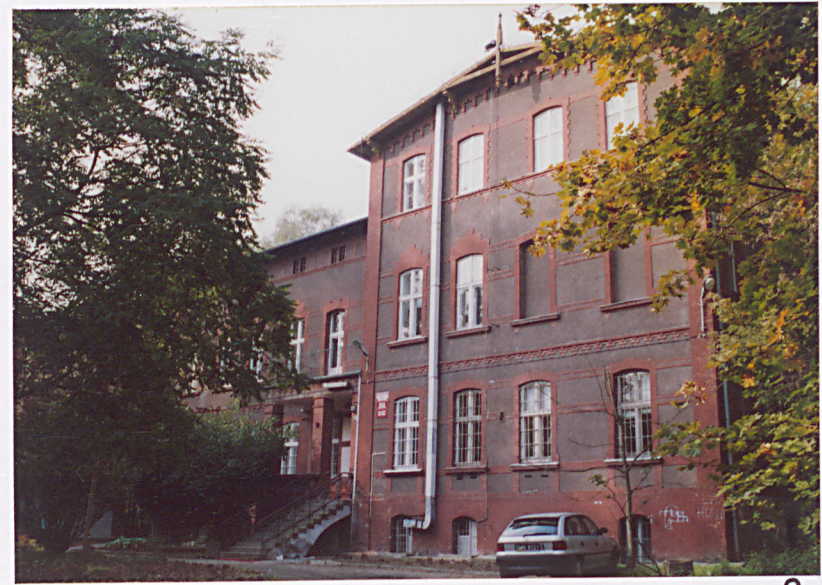
Elewacja frontowa wschodnia (fot. 1-2) o nieregularnej linii, formalnie 10-osiowa: 6-osiowa i 2-kondygnacyjna w części południowej, 4-osiowa i 3-kondygnacyjna w części północnej, zaakcentowana pośrodku 2-kondygnacyjnym tarasem o konstrukcji ceglano-słupowej, z dwoma poziomami balustrad. Elewacja tylna zachodnia (fot. 3-4) również nieregularna, 9-osiowa, lustrzanie symetryczna, 6-osiowa w obrębie części południowej i arytmiczna, 3-osiowa w części północnej. Elewacja północna (fot. 6) 6-osiowa, symetryczna; w obrębie III kondygnacji 2-osiowa. Elewacja południowa (fot. 8) 3-kondygnacyjna, 3-osiowa, symetryczna. Wszystkie szczyty rozwiązane na polu trójkątów równoramiennych, opięte schodkowo-arkadkowym gzymsem i zaakcentowane snycerskim opracowaniem końców więźby dachowej (płatwie, miecze) z centralnym pazdurem.

1. widok ogólny od pld.-wschodu
2. elewacja frontowa wschodnia
3. elewacja tylna (zachodnia), widok od ptn.-zachodu
4. elewacja tylna, widok od południa
5. skrzydło północne – elewacja frontowa

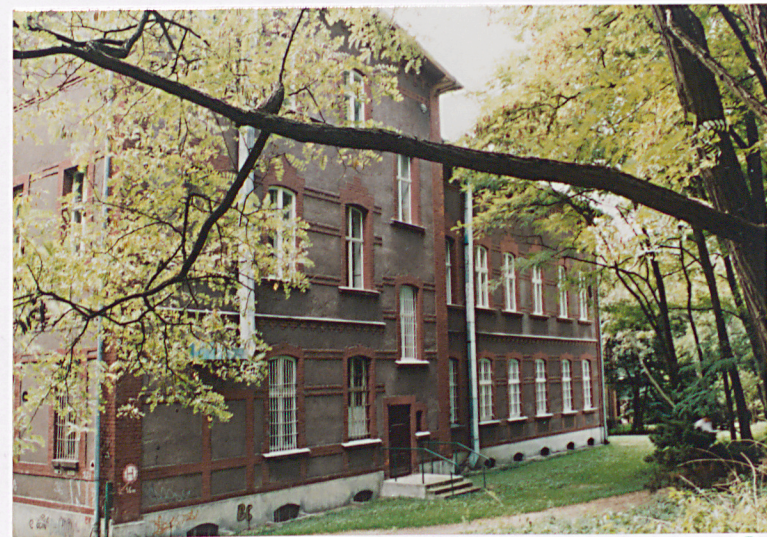
3.

schodowej (fot. 19) 4-skrzydłowe, krosnowe (pojedyncze), dzielone asymetrycznym krzyżem, zamykane na zakrętki. Okna poddasza w szczycie południowym 1 i 2-skrzydłowe, krosnowe, dzielone szczeblinami (fot. 8). Okna poddasza niewielkie, „biforialne” (fot. 1,3), krosnowe, 1-skrzydłowe. Okna piwnicy 2-skrzydłowe, krosnowe, dzielone słupkiem i szczeblinami, obudowane od zewnątrz tzw. studzienkami.

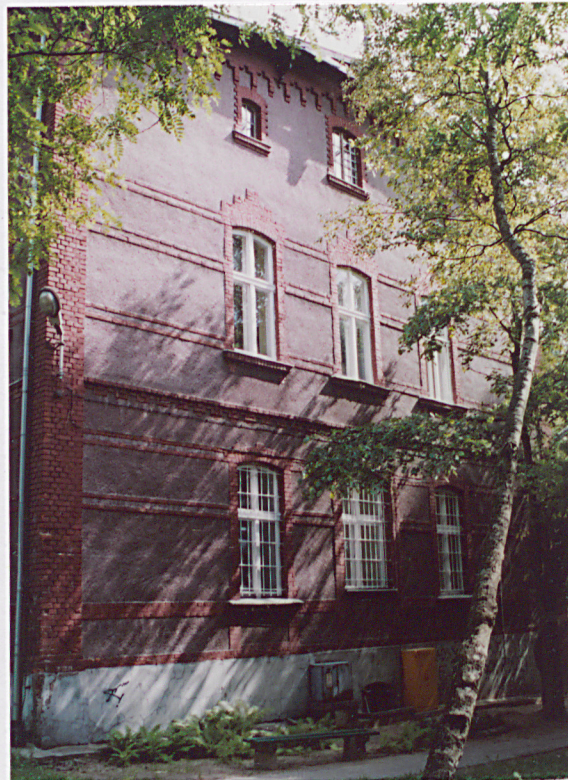
Posadowienie: budynek osadzony na ceglanych ławach fundamentowych. Cokół architektonicznie wyodrębniony (fot. 8, 10), również z cegły ceramicznej (układ krzyżowy zwieńczony warstwą główkową na zrąb), od frontu nietynkowany (malowany) o wys. 80-130 cm, a wzdłuż ścian szczytowych i tylnej tynkowany, o wys. 50-70 cm.

6. skrzydło północne – elewacja północna
7. skrzydło północne – elewacja tylna
8. elewacja południowa
9. taras frontowy ze wschodami
10. pld.-wschodni narożnik budynku – okno i drzwi klepkowe do piwnicy

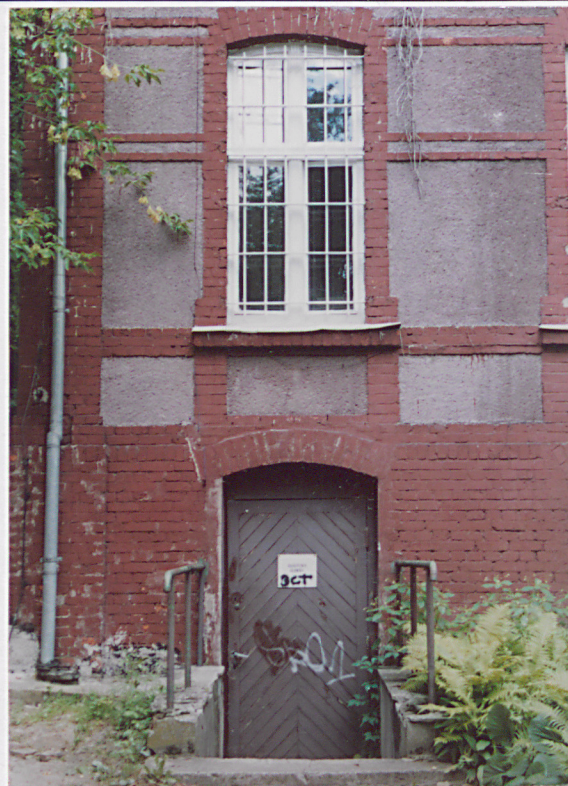
10.

Stolarka drzwiowa: w większości historyczna. ównież historyczna. Drzwi frontowe (fot. 13) pierwotne, 2-skrzydłowe, ramowo-płycinowe (masywne), pełne, zawieszane na biegunowych zawiasach, zaopatrzone w pierwotne okucia: metalowe klamki w formie liścia akantu i koliste szyldziki; otwór ujęty prostymi, deskowymi opaskami. Drzwi tylne (fot. 11) 1-skrzydłowe, płycinowe, pełne, na trzpieniowych zawiasach; otwór ujęty prostym obramieniem ceglany. Drzwi do piwnicy w ścianie frontowej (fot. 10) 1-skrzydłowe, klepkowe.

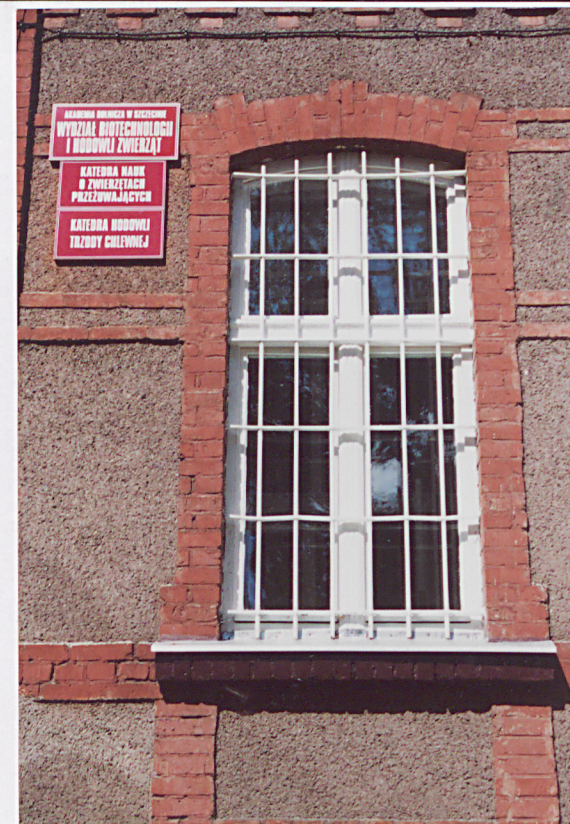
Stolarka okienna: historyczna, drewniana. Dominują okna skrzynkowe (fot. 12) 4-skrzydłowe, dzielone asymetrycznym i zewnętrznym krzyżem (z przecho-dzącym i profilowanym śлением); otwory w formie stojących prostokątów, ujęte ceglanymi opaskami, z wtórnymi kratami w obrębie parteru. Okna klatki

11. drzwi i okno w ścianie tylnej (skrzydło północne)
12. 4-skrzydłowe okno skrzynkowe na parterze ściany frontowej
13. 2-skrzydłowe drzwi frontowe - w obrębie tarasu)

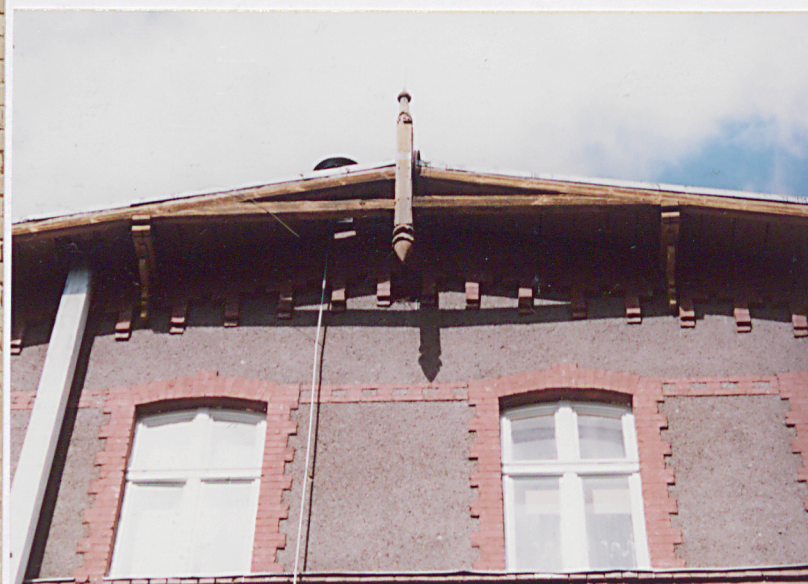
Końce krokwi oraz płatwie z mieczami (fot. 14-15) ozdobnie profilowane, wyprowadzone ok. 50-60 cm poza lico ścian, tworzą niewielki okap, a także stanowią element dekoracyjny elewacji.

14. zwieńczenie szczytu frontowego – w obrębie skrzydła północnego
15. fragment dekoracji szczytu południowego
16. wnętrze piwnicy pod traktem tylnym – z szerokim sklepieniem kolebkowym

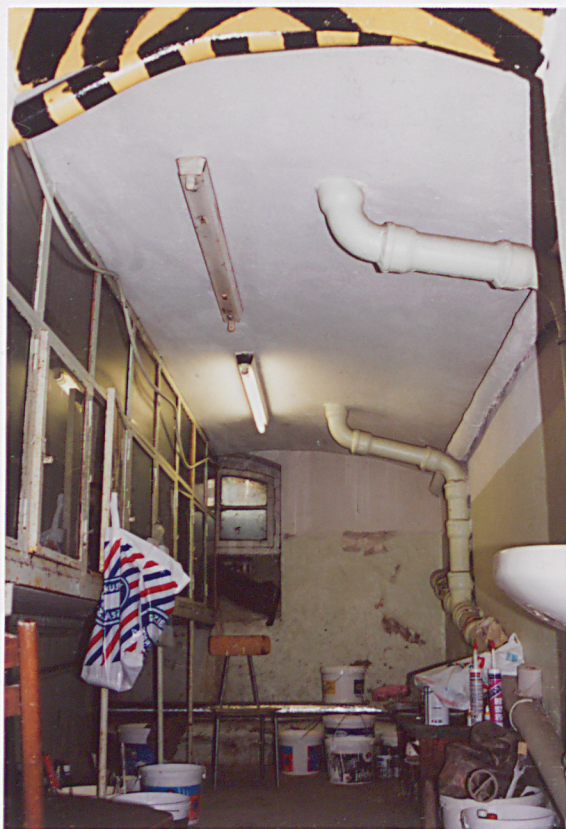
16.

Ściany wewnętrzne w większości murowane (z cegły pełnej i dziurawki), o zróżnicowanych przekrojach (od 40 do 6 cm), pokryte gładkimi tynkami cementowo-wapiennymi, malowane farbami klejowymi, emulsyjnymi i olejnymi (lamperie), a w toaletach wyłożone glazurą. W obrębie II kondygnacji i na poddaszu występują Ściany działowe piwnicy (fot. 16-17) z cegły pełnej, tynkowane i malowane głównie farbami olejnymi i klejowymi.

Stropy: ceramiczne. Nad kondygnacjami nadziemnymi proste, typu kleina, wsparte na żelbetonowych podciągach, a w obrębie korytarzy na łukowatych (półkolistych) podciągach – sklepieniach (fot. 20). W obrębie klatki schodowej i tarasu stropy ceramiczne odcinkowe. W obrębie poddasza stropy drewniane, z deskowym pułapem, tynkowane na gładko. W piwnicy ceramiczne sklepienia kolebkowe (fot. 16-17), o zróżnicowanych rozpiętościach łuków (od 150 do 270 cm).

<p>19. Stan zachowania (fundamenty, ściany zewnętrzne, sklepienia, stropy, konstrukcje dachowe, pokrycie dachu, wyposażenie i instalacje)</p> <p>Ogólny stan techniczny dobry; brak wyraźnych zagrożeń konstrukcyjnych. W obrębie piwnicy widoczne zawilgocenia ścian i rozpulchnione tynki ścian.</p>

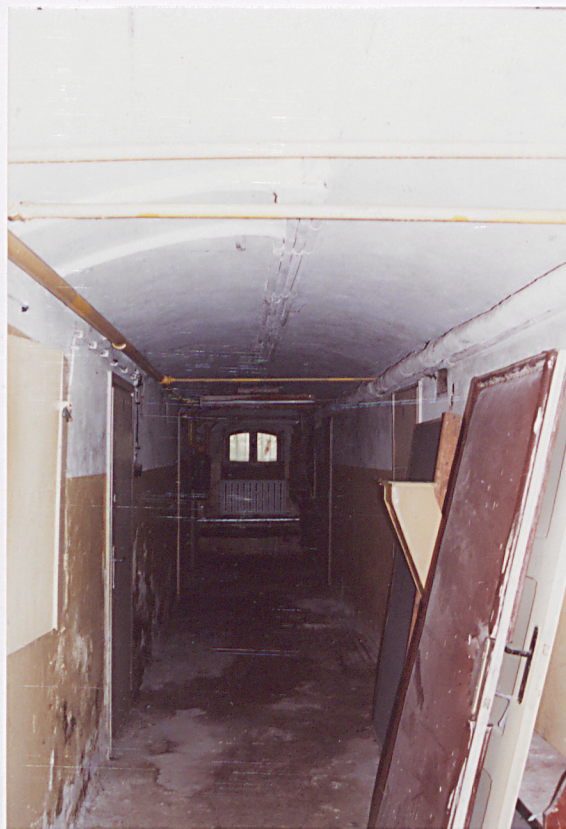
17. wnętrze piwnicy – w osi korytarza
18. 2-biegowe schody – widok z parteru
19. 4-skrzydłowe okno krosnowe w obrębie klatki schodowej
20. wnętrze korytarza z pełnołukowymi podciągami (sklepieniami)

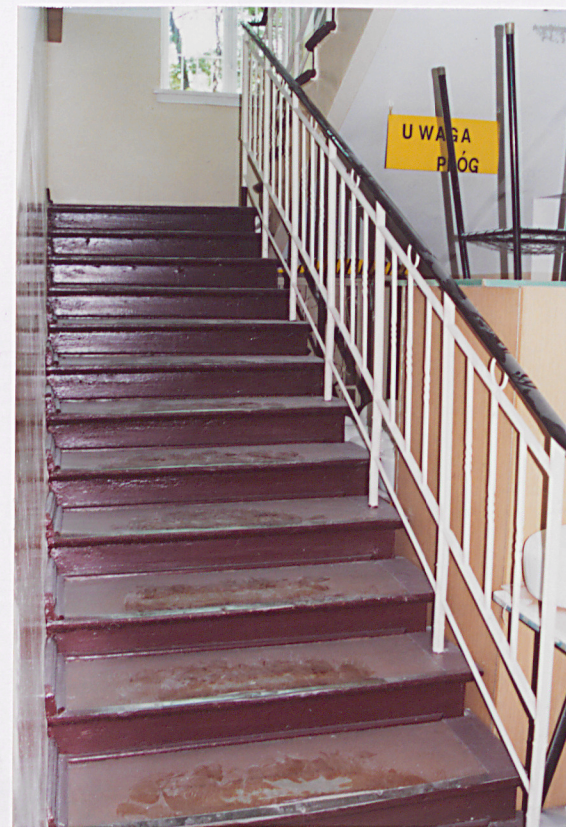
18.

Schody: główne (fot. 18, 22) 2-biegowe (powrotne), ze spocznikiem międzypiętrowym, o konstrukcji ceramicznej (na płycie kleina), z obudową deskową (stopnie, podstopnie, cokoliki), zaopatrzone w metalową balustradę z giętych prętów i płaskowników. Schody przed wejściem frontowym 1-biegowe, z bloków ceramicznych, osadzonych na ceramicznej (łukowatej) podstawie, z metalową (ozdobną) balustradą.

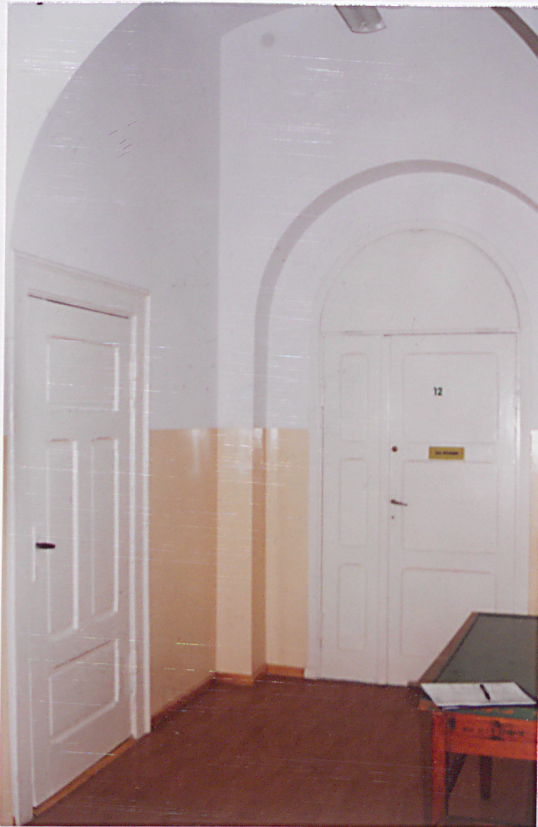
20.

Drzwi wewnętrzne 1 i 2-skrzydłowe (fot. 20), płycinowe, pełne, na trzpieniowych zawiasach; otwory z deskowymi opaskami. W obrębie korytarzy i przedsionków szerokie drzwi 2-skrzydłowe, płycinowe, z naświetlem oraz wysokim i półkolistym nadświetlem. Wyjście na taras (w obrębie 1-pietra) w formie tzw. wysokiego okna – dwuskrzydłowe drzwi balkonowe. Niektóre drzwi między gabinetami i pokojami są zablendowane. W piwnicy dominują współczesne drzwi płycinowe, 1-skrzydłowe, pełne.
