862/1 BUDYNEK INWENTARSKI NR 1

poł. XIX w.

DOMYSŁÓW-
ŻÓŁWINO

Żółwino nr 1
gm. Wolin
woj. szczecińskie

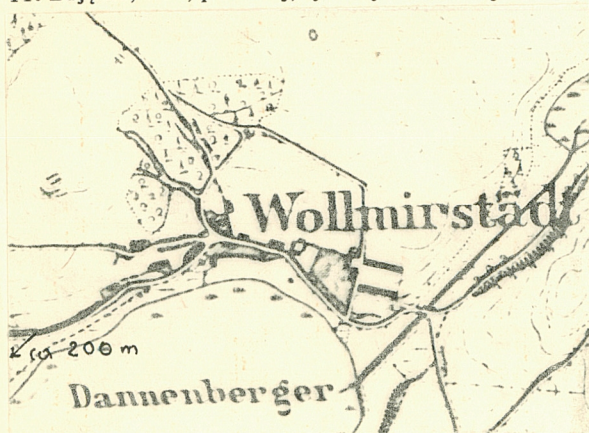
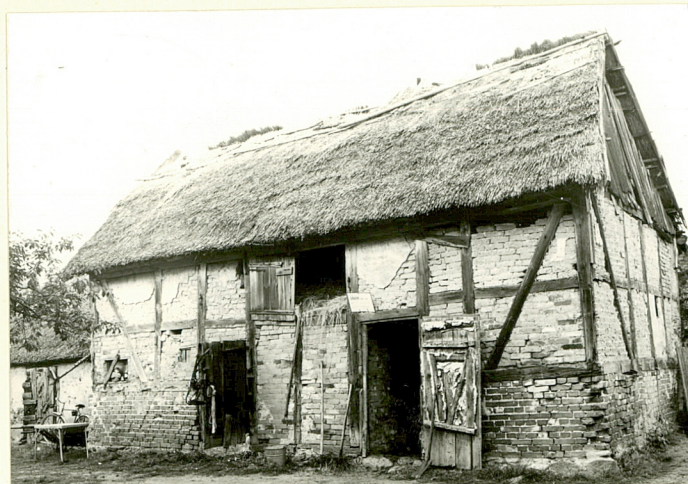
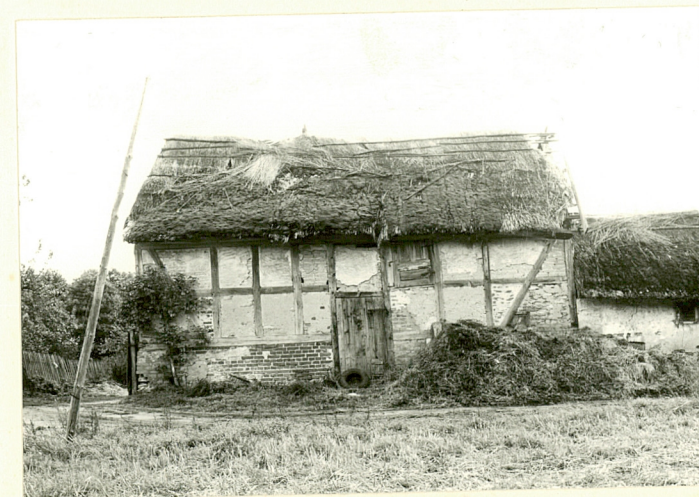
11. Zdjęcia, rzut, przekrój, sytuacja, orientacja

Budynek jednokondygnacyjny, nakryty dachem dwuspadowym, wzniesiony w technice ryglowej przez nieznanego budowniczego w połowie XIX w.

Budynek inwentarski założony na rzucie prostokąta o wymiarach przyziemia 950 x 570 cm., wysokość całkowita wynosi ca 700 cm., stosunek wysokości ścian do wysokości dachu jak ca 3:2. Front budynku skierowany na południe /z kilkustopniowym odchyleniem/.

Rozplanowanie wnętrza: pierwotny układ pomieszczeń zatarty. Obecnie w budynku znajduje się stajnia /w narożniku południowo-wschodnim/ i dwa składy wydzielone przepierzeniem z desek. Wejścia do budynku umieszczone w elewacji frontowej /dwa/ i w ścianie północnej /jedno/. Brak podpiwniczenia. Podmurówka z kamieni polnych, o wysokości do 20 cm nad poziom gruntu. Ściany obwodowe o konstrukcji ryglowej z wypełnieniem z cegły ceramicznej; do wysokości 120 cm ściany obwodowe przemurowane cegłą ceramiczną. Ściana działowa /wydzielająca stajnię/ ryglowa z wypełnieniem z cegły ceramicznej. Podłoga wybrukowana kamieniem polnym. Stropy belkowe nagie. Drzwi jednoskrzydłowe, deskowe, zawieszane na pasowych zawiasach kowalskiej roboty. Dach dwuspadowy, połacie pokryte trzcinową strzechą. Szczyty dachu pionowo odeskowane. Więźba dachowa krokwiowo-jętkowa, stopy krokwi osadzone na wpust ukośny w belkach stropowych, leżących na oczepach ścianki kolankowej. Poddasze składowe dostępne przez wyłaz w obrębie ścianki kolankowej. W budynku brak instalacji technicznych.
