*PPKALOWY*  
ZESPÓŁ FOLWARCZNY

XVIII/XIX w.,  
4 ćw.XIX w.

KAKOLEWICE

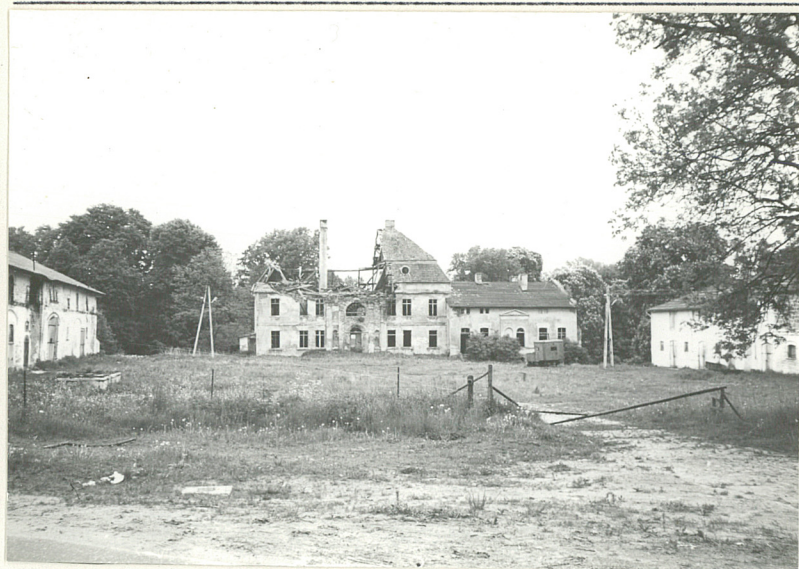
1

1. widok na podwórze od strony  
płn-zach. tj. od strony wjazdu, w głębi  
fasada dworu
2. obora (3) - elewacje  
płn-zach. szczytowa i płd-zach.  
podwórkowa
3. obora (3) - elewacja tylna płn-wsch.
4. obora (3) - elewacja szczytowa płd-wsch.

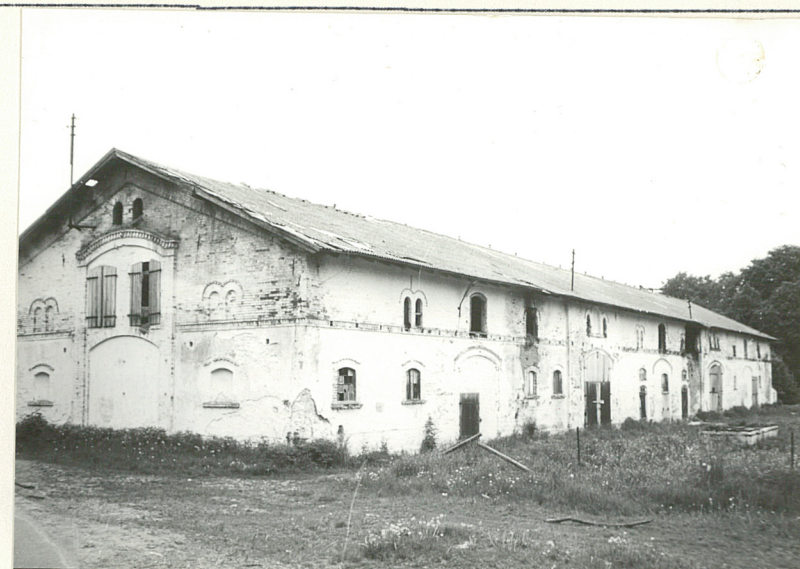
2

3. Obora - k.3 ćw. lub pocz.4 ćw.XIX w., ściany przyziemia mur. z cegły ale też występują fragm.ścian ryglowych i kamiennych, ściany poddasza mur. jednolicie z cegły, stropy drewn., więźba drewn.kleszczowa na przyścienniej konstrukcji słupowej. Detal: gryms kordonowy, kostkowy, opaski nadokienne. Na elewacjach widoczne liczne przeróbki (przenoszenie, zmiany wielkości otworów okiennych i wrót).

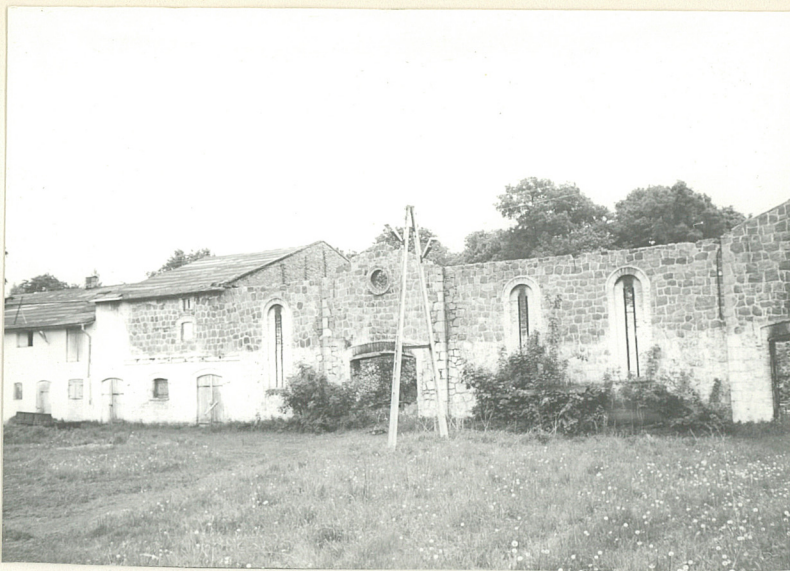
1

2. Stodoła z częścią inwentarską - 3 ćw.XIX w., ściany mur. z kamienia (widoczna znaczna staranność w obróbce i układzie), otwory obramione cegłą. Stodoła dwuprzjazdowa, trzysiękowa. Wjazdy podkreślone ryzalitami z trójkątnym zwieńczeniem. Zwraca uwagę opracowanie elewacji: w/w ryzality oraz wywietrzniki ujęte obramieniem na kształt wysokich, gotyckich okien. Obiekt w ruinie, po pożarze.

1. stodoła (2) - elewacja póln-wsch.podwórkowa
2. stodoła (2) - elewacje szczytowa póln-zach.  
i fragm.póln-wsch.
3. budynek mieszkalny (4) - elewacje póln-zach.  
szczytowa i póln-wsch.frontowa

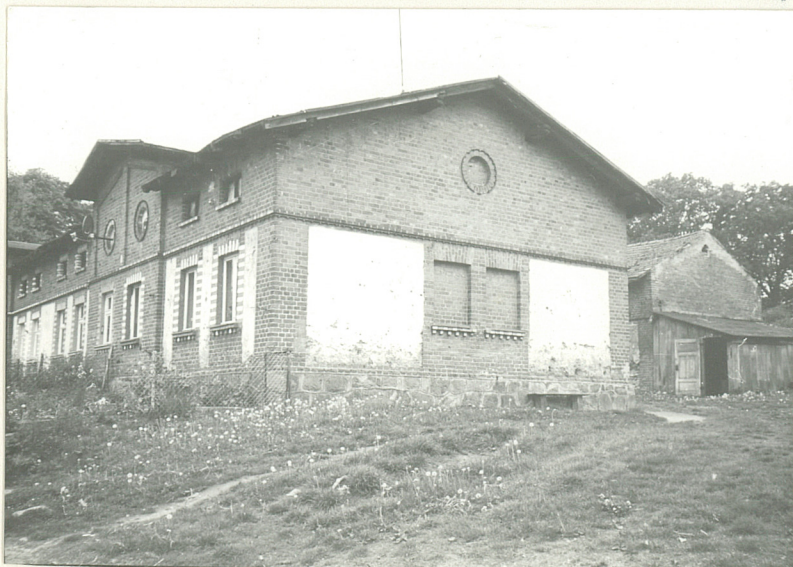
3

4. Budynek mieszkalny, czworak - 4 ćw.XIX w.. Parterowy, podwyższony o ściankę kolankową, przykryty niskim dachem dwuspadowym, krytym papą, mur. z cegły, elewacje nieotynkowane, stropy i więźba drewn.(kleszczowa)
