KOŚCIÓŁ FILIALNY P.W. WNIEBOWSTAPIENIA PANA JEZUSA.

GRONOWO

1. Miejscowość	2. Obiekt (nazwa jak w karcie)	3. Zawartość wkładki (nazwa obiektu lub materiału uzupełniającego)
GRONOWO	Kościół filialny pw.	dokumentacja fotograficzna, plan sytuacyjny, rzuty

1. Miejscowość GRONOWO	2. Obiekt (nazwa jak w karcie) Kościół filialny	3. Zawartość wkładki (nazwa obiektu lub materiału uzupełniającego) przekroje, spis zdjęć
----------------------------------	---	--

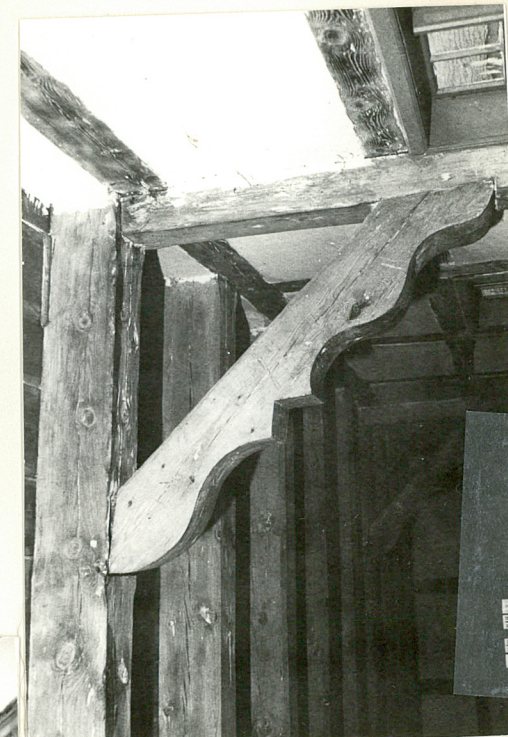
5

Strop drewniany, belkowy nagi, podparty dwiema parami profilowanych zastrzałów.

1. Wieża kościoła - widok od str. pd-zach.
2. Fasada
3. Wnętrze: widok na prezbiterium
4. Wnętrze : empora organowa
5. Zastrzał podtrzymujący belki stropu.
6. widok na nawę i wieżę od str. zach-pn.
7. Elewacja wschodnia
8. Główne drzwi wejściowe
9. Elewacja południowa.
10. Wiązani konstrukcji wieży - fragm. ścian południowej wieży i zach. nawy.
11. Konstrukcja wiży - ściana zach
12. Wnętrze: południowa ściana prezbiterium - miejsce dawnej empory z lożą kolatorską.
13. Wnętrze - konsdtrukcja szkieletowa ścian -widok na wschodnio-południowy narożnik
14. Data 1703 umieszczona na belce konstrukcji wieżowej
15. Wieżba dachowa nawy.

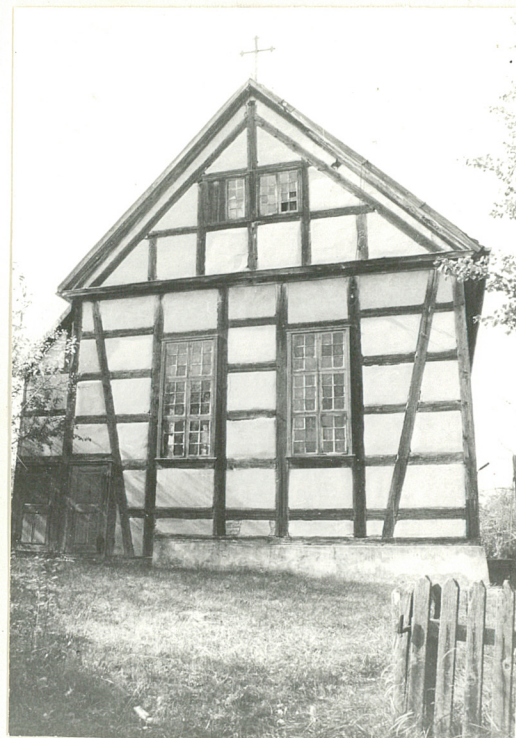
7

Elewacja wschodnia - 2-osiowa, niesymetryczna, o kształcie prostokąta, zwieńczona trójkątnym szczytem. Podzielona rytmem 6-ciu słupów i 5-ciu rzędów rygli, tworzących jak w fasadzie układ kratownicowy z szerszymi polami narożnymi z zastrzałem, mniejszymi polami na osiach otworów oraz wąskimi w przestrzeni międzyokiennej. Od strony południowej, w części dolnej narożnika wąski prostokątny otwór drzwiowy, z prostą belką nadproża.

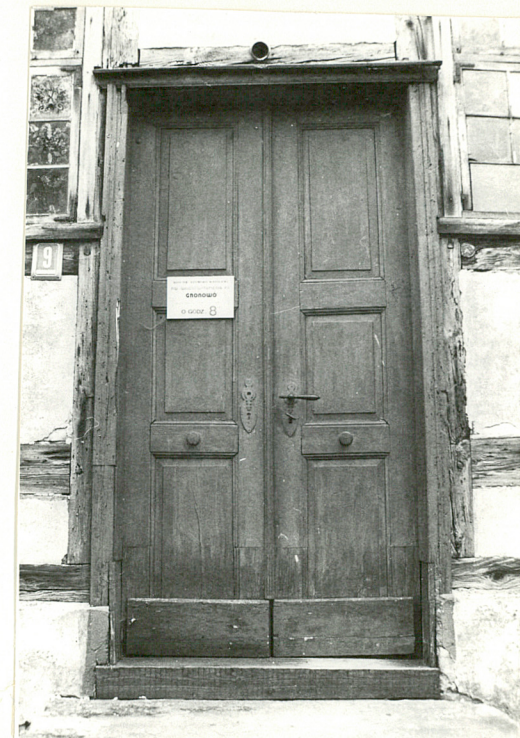
8

Drzwi zewnętrzne główne drewniane prostokątne, dwuskrzydłowe, pełne przylgowe. Skrzydła ramowo-płycinowe na długich zawiasach kątowych, opierzone dekoracją trójpłycinową, z płycinami o kształcie wydłużonego prostokąta w dolnej i górnej oraz mniejszymi w środkowej części. Krawędzie płycin profilowane. Listwa przemykowa o przekroju prostokątnym drobnoprofilowana. Drzwi z zamkiem wierzchnim skrzynkowym, z klamką o wrzecionowatym kształcie ujętą tarczowym szyldem elipsoidalnym zwieńczonym okrągłą plakietką zdobioną stylizowanym festonem. Skrzydła drzwi zaopatrzone w dwa płaskie okrągłe uchwyty oraz w zasuwki dolną i górną z zamykaczem. Drzwi zewnętrzne elewacji wschodniej i przybudówki, drewniane, pełne, jednoskrzydłowe, przylgowe. Skrzydło ramowo-płycinowe na zawiasach pasowych, opierzone dekoracją dwupłycinową. Drzwi zewnętrzne wieży - deskowo-listwowe, jednoskrzydłowe, wtórne. Drzwi wewnętrzne z nawy do pomieszczenia wieży drewniane, pełne, jednoskrzydłowe, przylgowe. Skrzydło ramowo-płycinowe na zawiasach tarczowych. Opierzone dekoracją dwupłycinową. Zamek zewnętrzny, skrzynkowy, z zasuwką dolną.

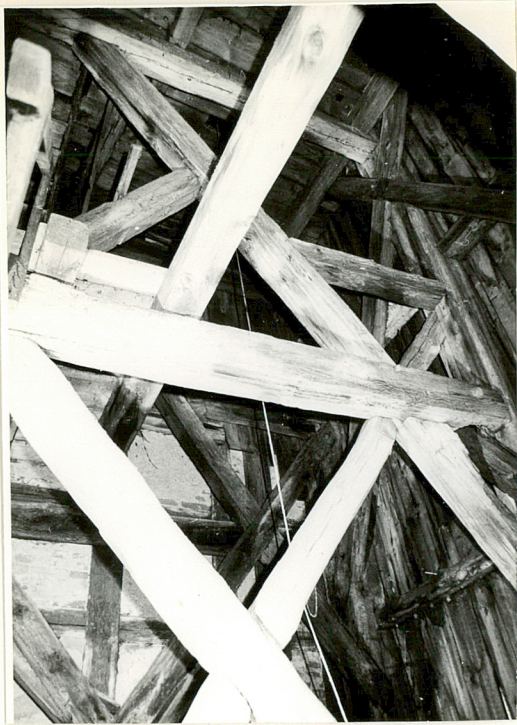
10

Ściany nawy w drewnianej konstrukcji szkieletowej, o fachach wypełnionych cegłą, otynkowanych od strony zewnętrznej i wewnętrznej. Wieża o konstrukcji drewnianej zbudowanej ze słupów usztywnionych krzyżami św. Andrzeja, oszalowana od zewnątrz deskami.

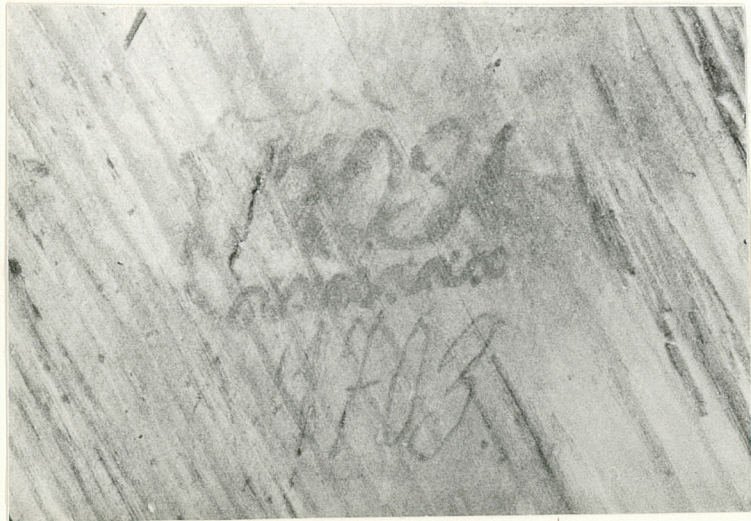
14

Na wieży, w poziomie II-ej kondygnacji, na belce data: 1703 ujęta dekoracyjną falistą ramą, pisana ołówkiem kopiowym.

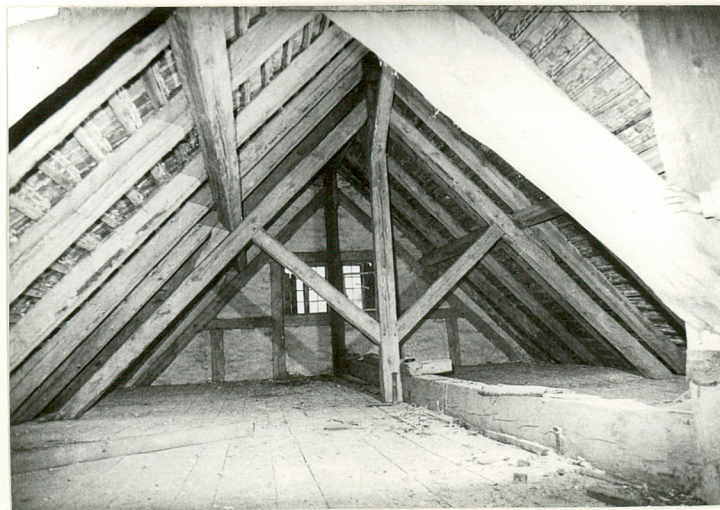
15

Więźba dachowa drewniana, wieszarowa, jednowieszakowa z krzyżulcami. Wieszak połączony z belką wiązarową chomątem z płaskownika; zastrzały z belką wiązarową wiązaniem na wrąb zębny z kołkowaniem, a z wieszakiem na wrąb ukośny i czopy.
