1. Obiekt

DOM MIESZKALNY (WILLA)

W I S E Ł K A

ul. Nowowiejska 16  
72-513 Wisiełka

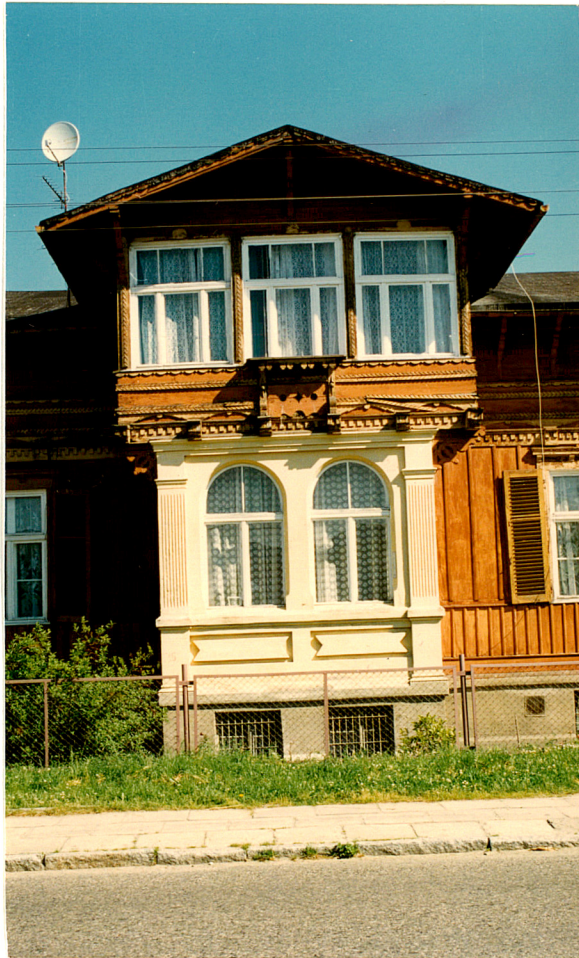
Architektoniczną formę obiektu kształtuje w zasadniczy sposób jego bryła, charakteryzująca się znacznym rozczłonkowaniem i harmonijnymi proporcjami. W elewacji frontowej zwraca uwagę środkowy ryzalit, zwieńczony - szerszym nieco - wykuszem. Murowana część ryzalitu, wyprawiona jasnobieżowym tynkiem, flankowana jest żłobkowanymi pilastrami. Pełnołukowo przesklepione otwory okienne I kondygnacji ryzalitu podkreślone są prostokątnymi płycinami podokiennymi. Szachulcowa konstrukcja ścian obiektu przesłonięta szalunkiem deskowym (w I kondygnacji pionowy układ desek, w kondygnacji II układ poziomy). W elewacji południowej, wschodniej i zachodniej występuje bogaty detal snycerski w postaci kostkowego gzymsu międzykondygnacyjowego, profilowanych gzymsów nadokiennych, listwowych opasek z ornamentem sznurowym, listew z ornamentem sznurowym rozdzielających otwory okienne, profilowanych zakończeń belek stropowych, krokwi i mieczy. Fasada obiektu w I kondygnacji czteroosiowa. Drewniane ściany obiektu utrzymane w tonacji ciepłego brązu.

- 1. Elewacja frontowa (południowa)
- 2. Elewacja wschodnia
- 3. Elewacja północna - widok od północnego-wschodu
- 4. Elewacja północna - widok od północnego-zachodu
- 5. Elewacja zachodnia
- 6. Ryzalit środkowy elewacji południowej
- 7. Okno w elewacji południowej
- 8. Drzwi między izbami traktu południowego
- 9. Drzwi między korytarzem a klatką schodową
- 10. Schody prowadzące na II kondygnację
- 11. Strop izby II kondygnacji

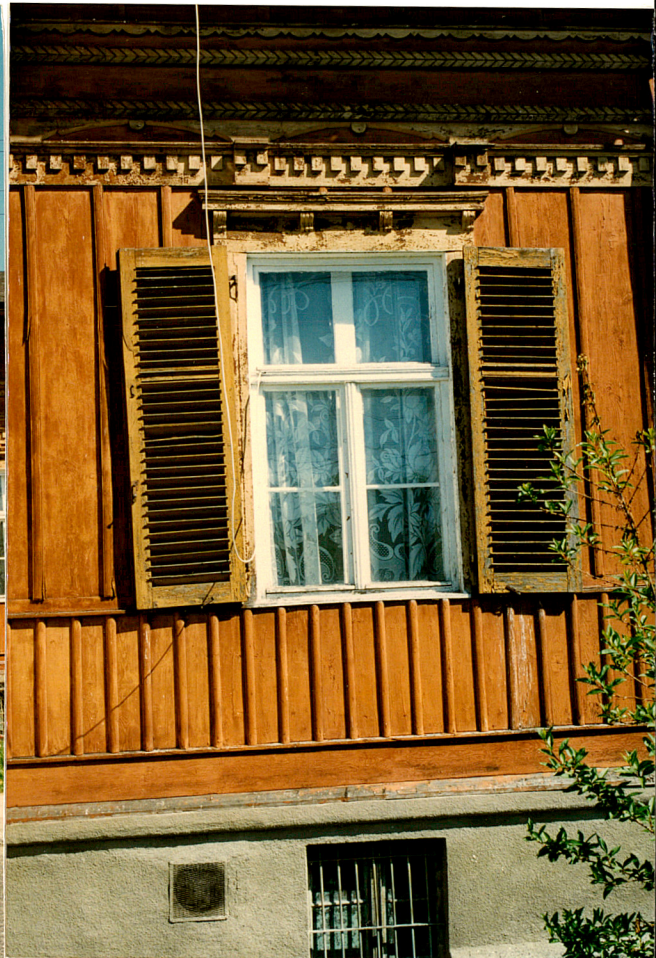
7.

Okna - otwory okienne w formie stojących prostokątów (stosunek szerokości do wysokości jak ca 1 : 2, jedynie w II kondygnacji ryzaltu jak 2 : 3). Otwory okienne I kondygnacji ryzalitu frontowego i ganku zachodniego przesklepione pełnołukowymi nadprożami. W ryglowej części budynku otwory okienne ujęte są deskowymi opaskami; w II kondygnacji ryzalitu frontowego rozdzielone listwami, zdobionymi ornamentem sznurowym. Otwory okienne I kondygnacji elewacji południowej i wschodniej zwieńczone profilowanymi drewnianymi gzymsami, wspartymi wolutowymi konsolkami. Powierzchnia otworów okiennych dzielona profilowanymi słupkami i takimiż ślēmionami. Okna czteroskrzydłowe, krosnowe; w części okien skrzydła podślēmienne z dwukwaterowymi podziałem szczeblinowym. Okna I kondygnacji (za wyjątkiem okien ryzalitu) zabezpieczone drewnianymi, żaluzjowymi okienicami, malowanymi farbą olejną w kolorze brązowym. Dwuskrzydłowe okna krosnowe piwnicy zabezpieczone są od zewnątrz metalowymi kratami.

c. d. rubr. nr 20 - odpowiadające formą pierwotnym. Zachowany być winien również charakter stolarki okiennej i forma otworów okiennych.  
Zaleca się wymianę pokrycia dachu (sugerowane pokrycie dachówkopodobne).

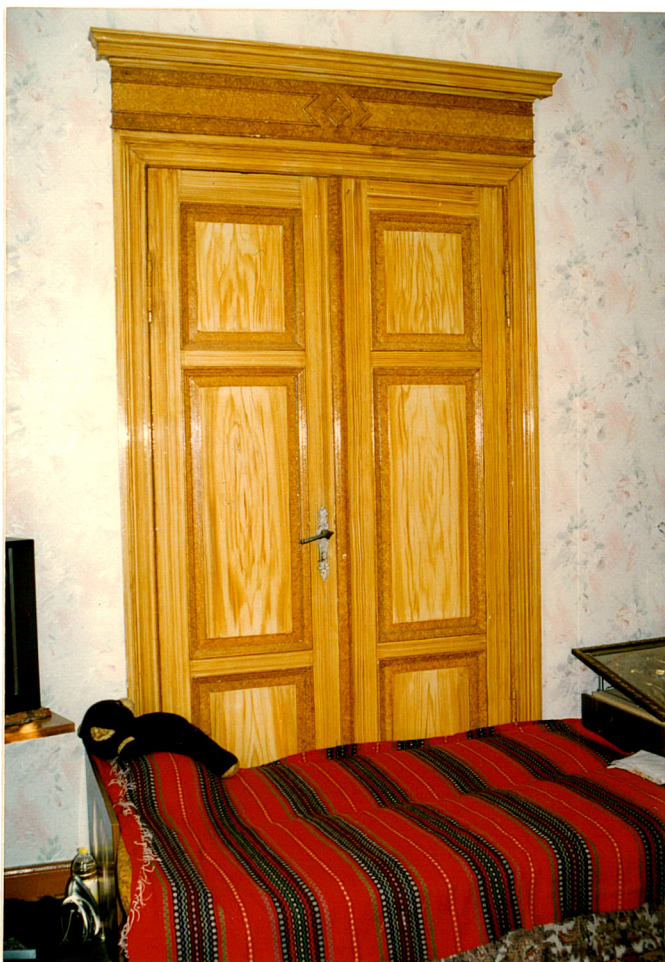
8.

c. d. rubr. nr 13 - a klatką schodową dwuskrzydłowe, ramowo-płycinowe drzwi z wielopolowym naświetlem i nadświetlem; skrzydła drzwiowe na zawiasach trzpieniowych. Pomiędzy izbami traktu frontowego dwuskrzydłowe, ramowo-płycinowe (pełne) drzwi; otwór drzwiowy ujęty profilowanymi opaskami i zwieńczony spłaszczoną supraportą z profilowanym gzymsem. Pozostałe drzwi jednoskrzydłowe, płycinowe, na zawiasach trzpieniowych.

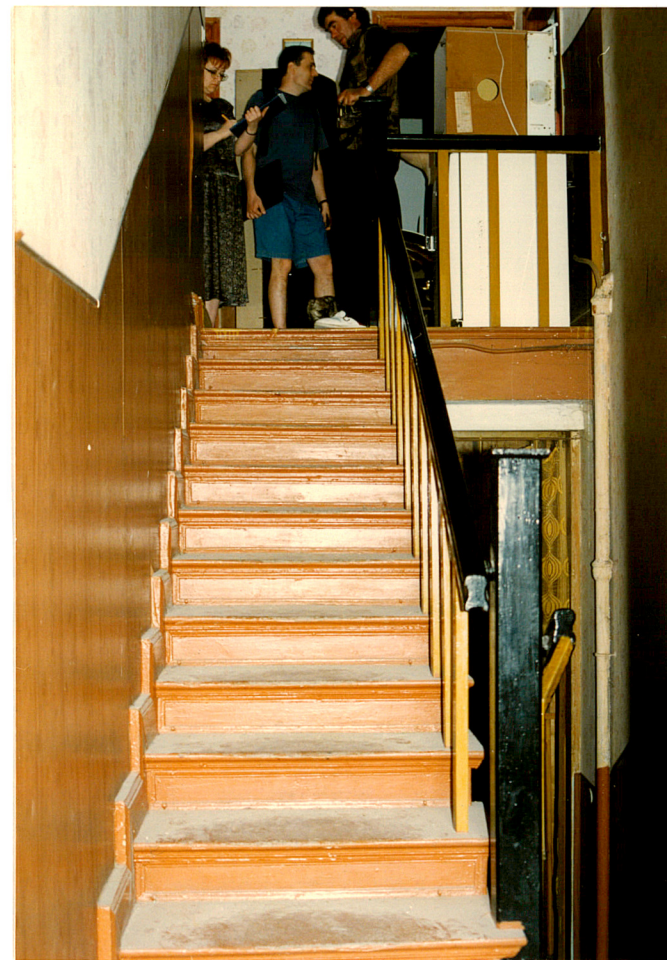
10.

Schody prowadzące na II kondygnację drewniane, jednobiegowe, policzkowe, zaopatrzone w drewniane, profilowane poręcze, osadzone w szczeblinowych balustradach. Zejście do piwnicy po jednobiegowych schodach betonowych. Przed południowym wejściem do ganku zachodniego jednobiegowe schody kamienne.

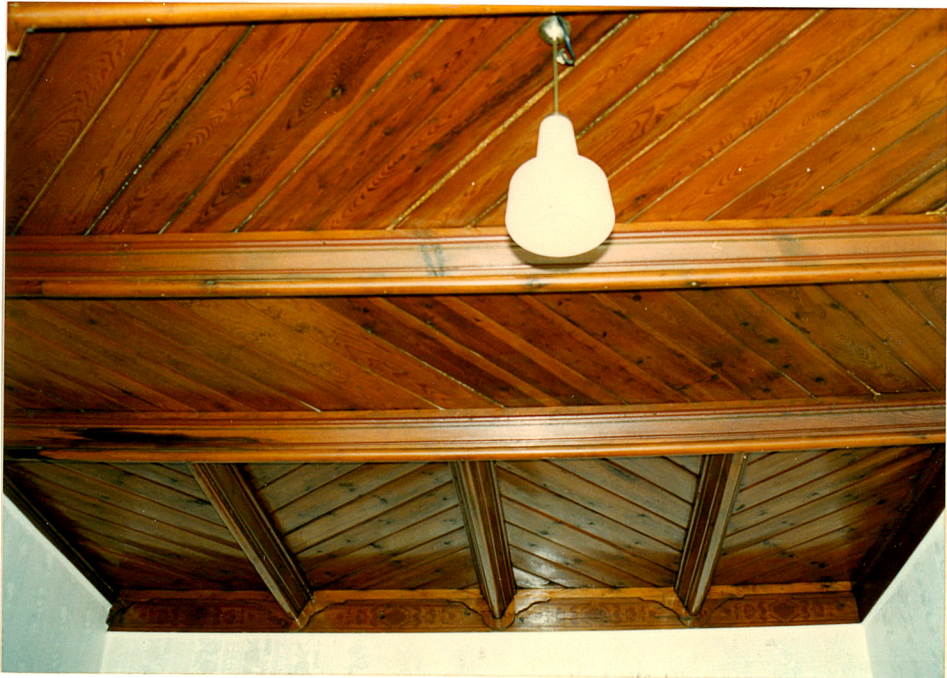
11.

Podłogi deskowe; w łazience posadzka z dekoracyjnych płytek terakoty, ułożonych na podłodze deskowej. W piwnicy posadzka betonowa. Stropy pomieszczeń I kondygnacji drewniane, belkowe z deskowym pułapem, wyprawione na gładko tynkiem zarzuconym na podsufitki z mat trzcinowych. Nad częścią pomieszczeń II kondygnacji drewniane, belkowe stropy nagie z deskową powalą (deski w układzie "w jodełkę"). Deski - w linii styku płaszczyzn stropów i ścian - dekorowane roślinnym, malowanym na ciemnobrązowo, motywem. Piwnica przykryta ceramicznym stropem Kleina, wyprawionym tynkiem wapienno-cementowym.
