**OŚRODEK DOKUMENTACJI  
ZABYTKÓW W WARSZAWIE**  
KARTA EWIDENCYJNA ZABYTKÓW  
ARCHITEKTURY I BUDOWNICTWA

1. Obiekt  
**Rzymsko-katolicki kościół p. w. św. Wolfganga, parafialny, ob.  
p.w. Narodzenia Najświętszej Marii Panny i św. Wolfganga**

2. Czas powstania  
pocz. XVw.; *por. XVIII - przebud.*  
przebud. XVIIIw.;  
wieża i kruchty z pocz. XXw.;  
kruchta wejściowa 2poł.XXw.

3. Miejscowość  
**Borów**

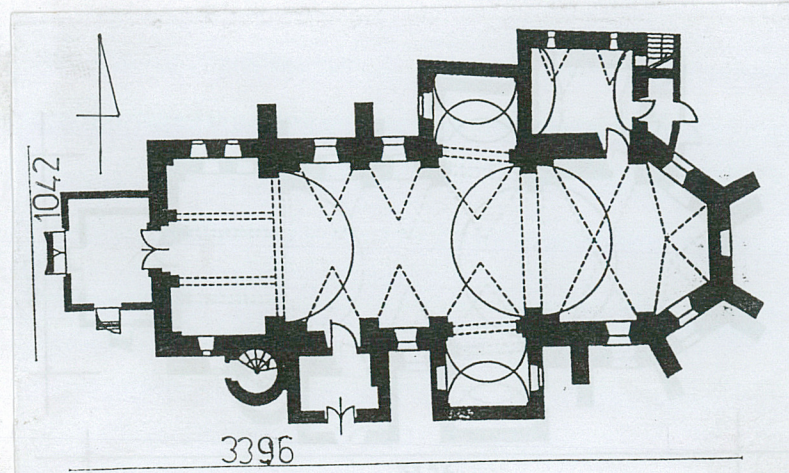
Rzut przyziemia, pomniejszony.

1. Widok ogólny
2. Sytuacja, skala 1: 1500
3. Orientacja, mapa topograficzna w skali 1: 100 000
4. Rzut przyziemia, pomniejszony.
5. Rzut przyziemia, skala 1 : 100

Kościół orientowany, jednonawowy; trzy przęsła nawy i jedno prezbiterium. Rozwiązany na rzucie prostokąta, z zamkniętym trójbocznie prezbiterium wyodrębnionym łukiem jarzmowym, oraz dwiema kaplicami od południa i północy, zbliżonymi w rzucie do kwadratu. Przy północnej ścianie prezbiterium prostokątna w rzucie zakrystia. Wieża rozwiązana na rzucie prostokąta, założona na zachodnim przęśle korpusu, poprzedzona niewielką, prostokątną kruchtą; od południa przy pierwszym przęśle nawy prostokątna w rzucie kruchtą, pomiędzy nią a wieżą okrągła w rzucie wieżyczka mieszcząca schody na emporę.

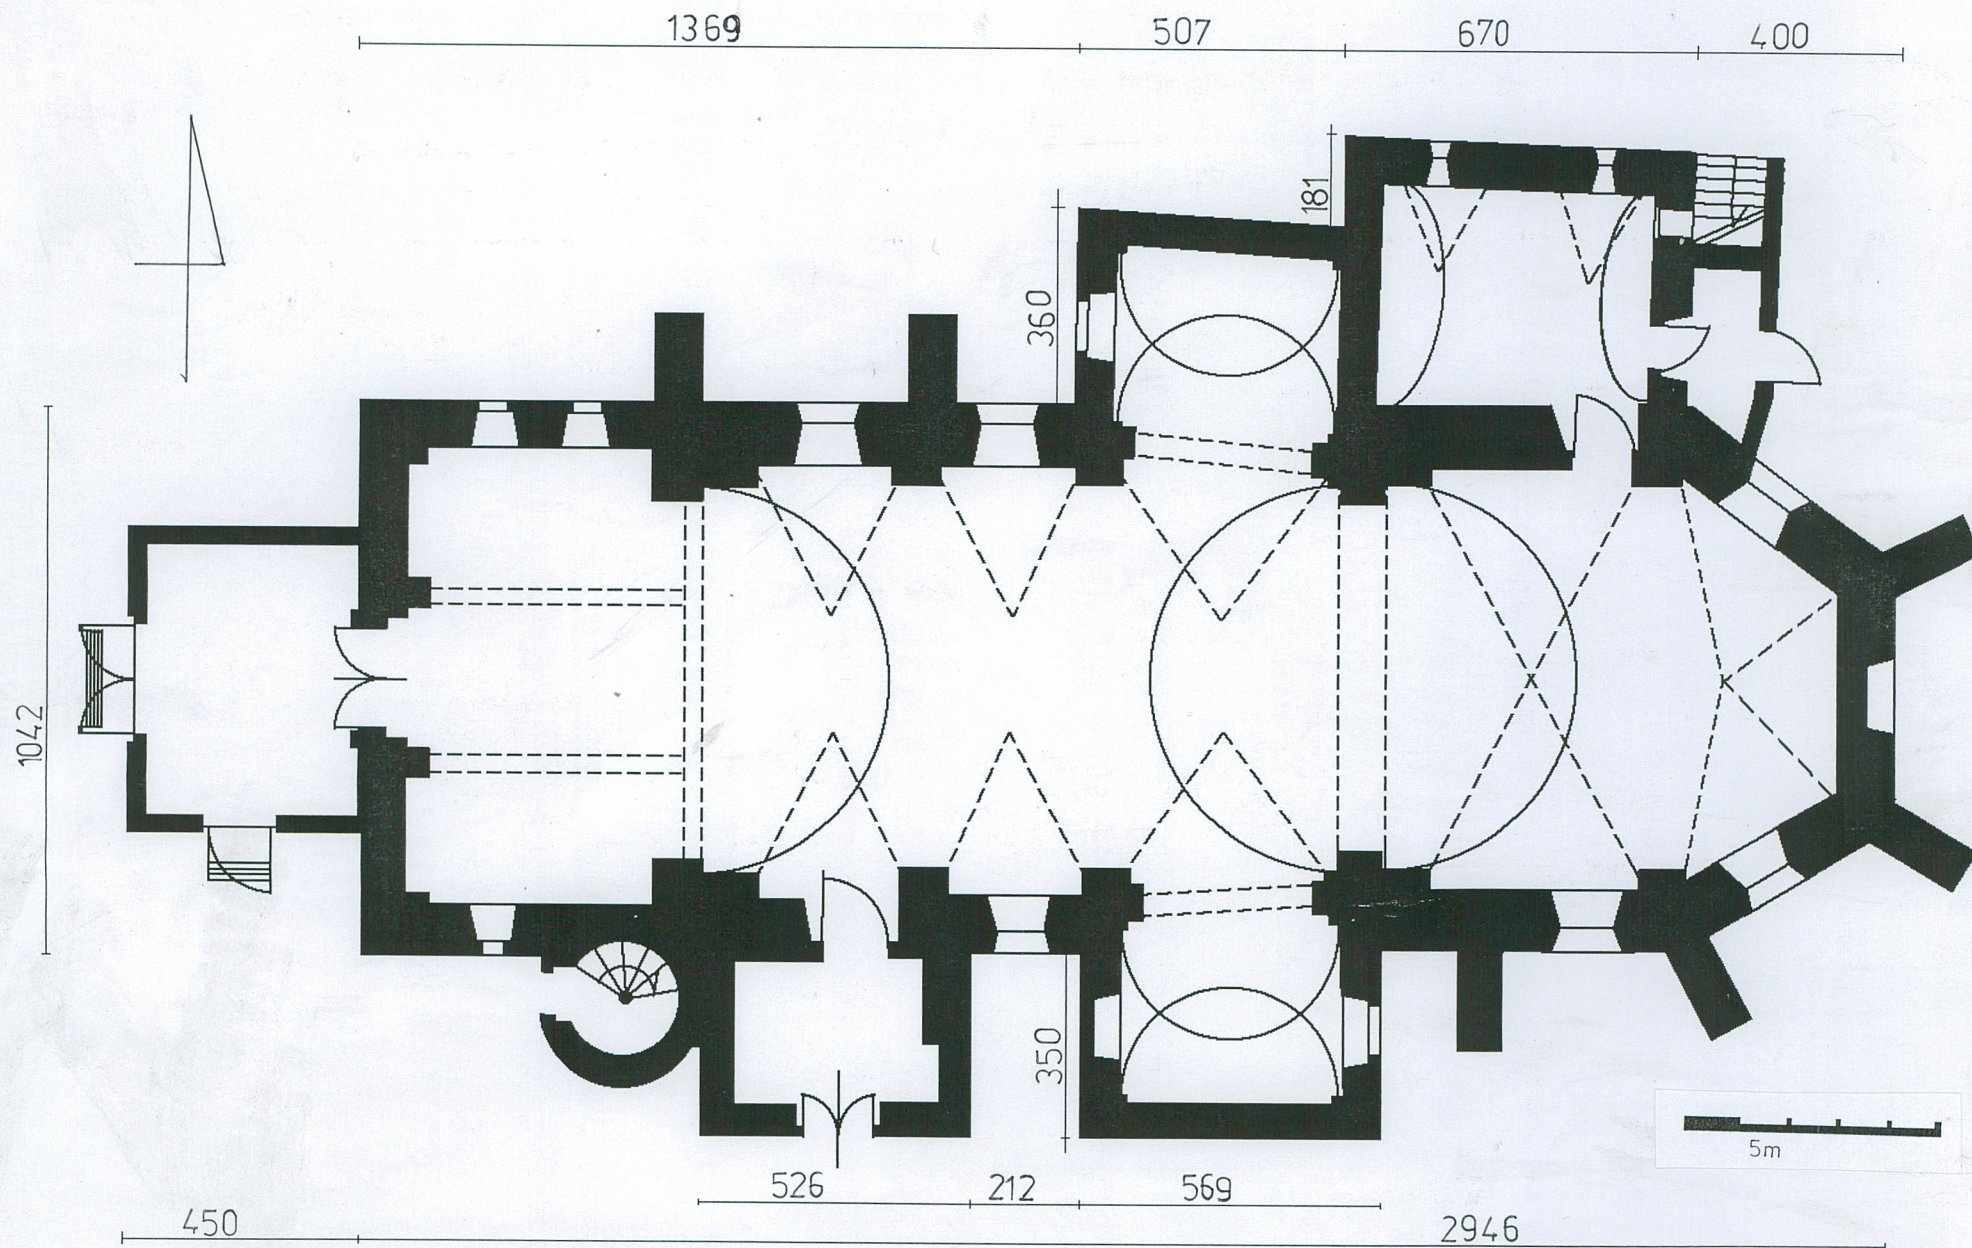
Rzut przyziemia, skala 1 : 100

h. do gzymsu ok. 6.5m

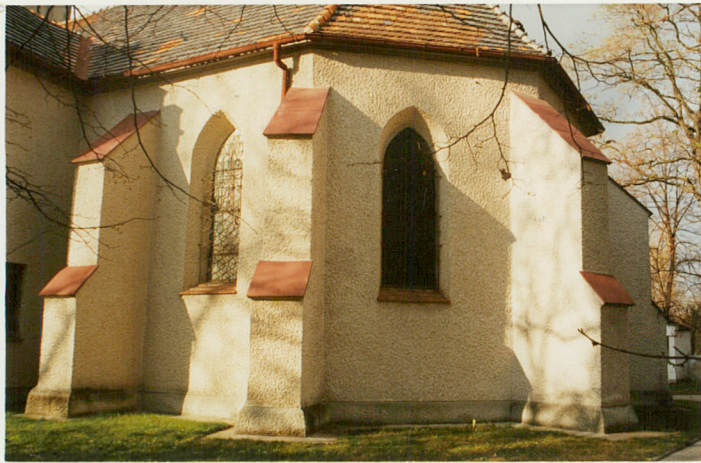
8

6. Borów, widok ogólny, wg. F.B. Wernhera, *Topografia...*
7. Borów, widok ogólny, wg. F.B. Wernhera, *Topografia...*
8. Prezbiterium, widok od południowego wschodu.

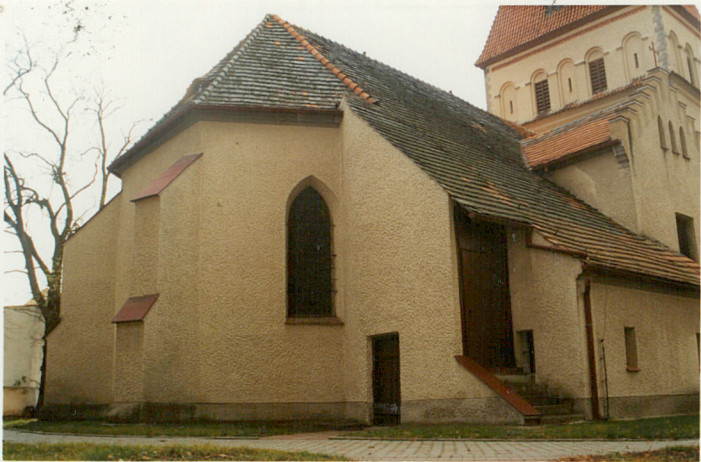
9

9. Prezbiterium, widok od północnego wschodu.
10. Elewacja północna, widok od zachodu.
11. Elewacja południowa.
12. Messtischblatt 1888, unaoczniony w latach 30-tych XXw.

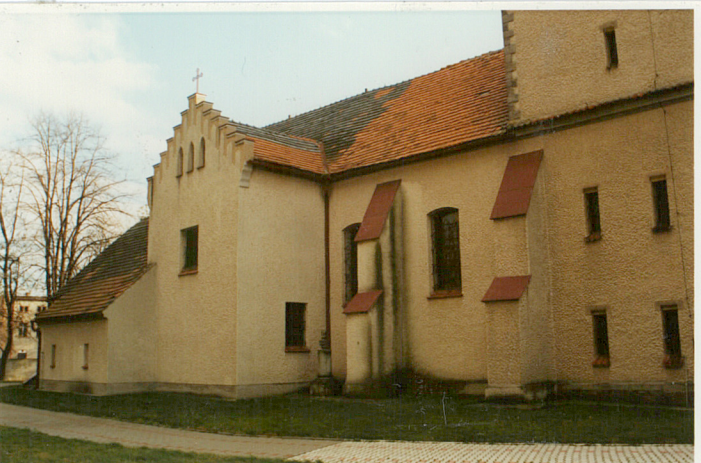
10

Elewacja północna korpusu - przybudówka kaplicy rozwiązana analogicznie; dwie osie nawy; dwie osie zakrystii tworzą otwory okienne, trzecią wyznacza otwór wejściowy do pomieszczenia nad zakrystią.

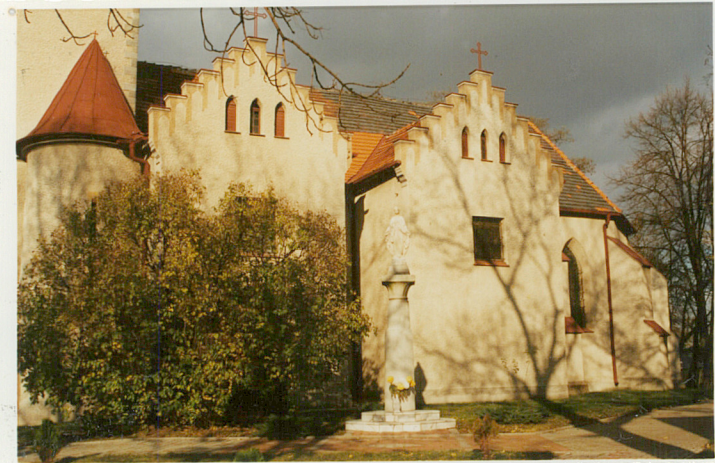
11

Elewacja południowa korpusu – dominujące akcenty dwóch jednoosiowych przybudówek, pomiędzy którymi jedna oś okienna nawy, zamkniętych schodkowymi szczytami z posadowionym na szczycie

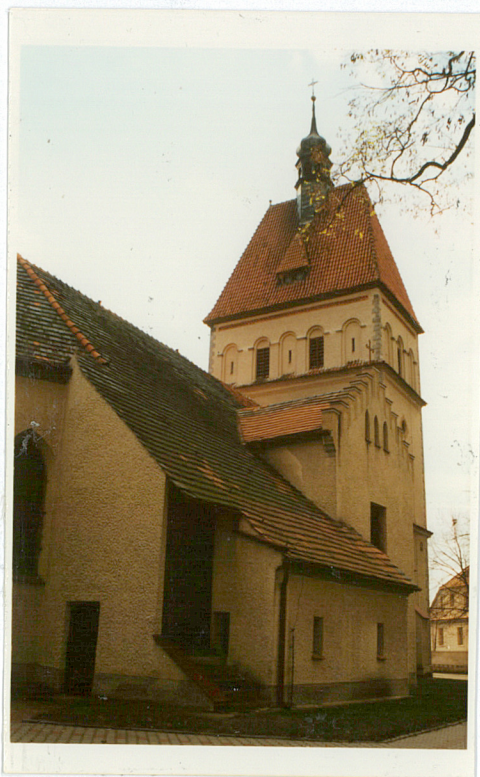
13

13. Elewacja północna – widok od północnego wschodu.
14. Wieża, widok od południowego zachodu.
15. Widok od południowego wschodu – wieża i kruchta południowa.

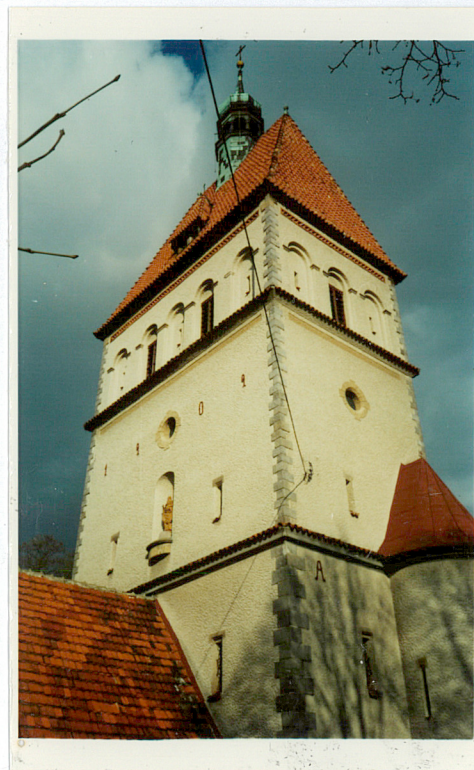
14

Elewacje wieży – poszczególne kondygnacje oddzielone obdasznicą z dachówki mniszki, ostatnia zamknięta fryzem ceglany; osie rozmieszczone regularnie i symetrycznie; w przyziemiu elewacja południowa jednoosiowa, północna dwuosiowa, zachodnia trójosiowa z dominującą bryłą kruchtę pośrodku, powyżej analogicznie – oś centralna akcentowana jest niszą z figurą na półokrągłej płycie postumentu, z okulusem powyżej, w szerokość lica wpisana jest data (mataloplastyka - 1909), elewacje boczne jednoosiowe; elewacje ostatniej kondygnacji rytmicznie artykułowane blendami w formie arkad zamkniętych łukiem pełnym i oddzielonych pilastrami; od wschodu i zachodu pięcioosiowe (w drugiej i czwartej osi otwory prostokątne, w pozostałych szczelinowe), od północy i południa trójosiowe z analogicznie rozmieszczonymi otworami.

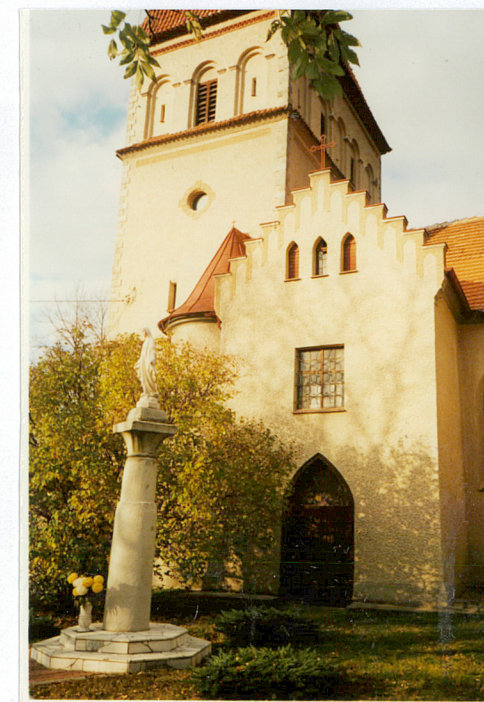
16

16. Kruchta południowa i wieża.
17. Wnętrze – widok od zachodu ku prezbiterium.
18. Nawa – widok ku zachodowi z prezbiterium.
19. Prezbiterium – widok z nawy.

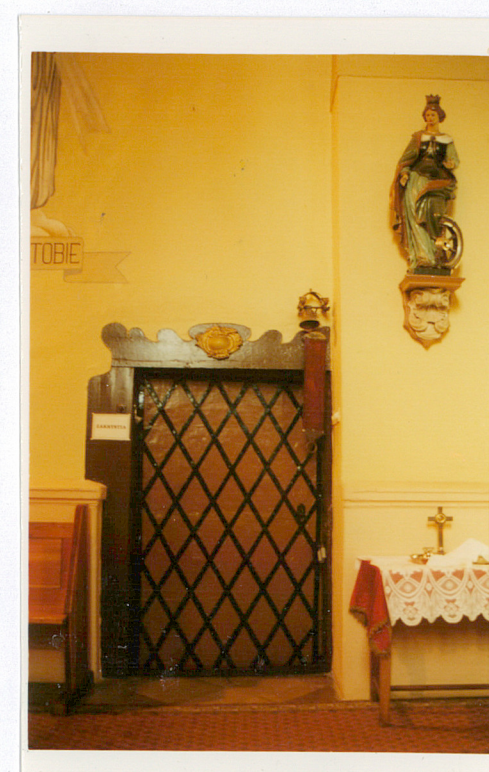
26

- w kruchcie południowej : otwór zewnętrzny prostokątny, zamknięty ostrołucznie; stolarka drewniana, dwuskrzydłowa, ramowo-płycinowa, ze stałym nadświetłem dzielonym promieniście wąskimi szprosami; otwór wewnętrzny, prowadzący do nawy prostokątny, ujęty od strony kruchty portalem kamiennym o wyważonych proporcjach, w formie szerokiej opaski z motywem łuku koszowego; otoczony wałkiem; stolarka jednoskrzydłowa, drewniana, deskowa o ukośnie ułożonych deskach (w „jodełkę” ku osi); ozdobne: antaba żelazna oraz szyld z klamką.

25. Portal wejściowy zachodni – wewnętrzny, do nawy.
26. Portal wewnętrzny w kruchcie południowej.
27. Portal wewnętrzny prowadzący do zakrystii.
28. Portal zewnętrzny prowadzący na wieżyczkę komunikacyjną.

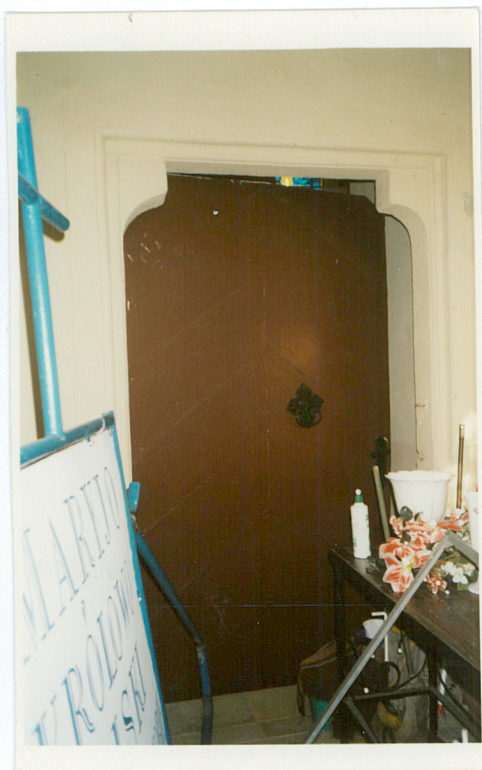
27

- otwór wejściowy prowadzący z nawy do zakrystii prostokątny, ujęty drewnianym portalem z miętko, faliście prowadzoną linią horyzontalnego zwieńczenia, na którym umieszczono owalny kartusz; stolarka drewniana, obita blachą z nałożoną ukośnie kratownicą z listew żelaznych, tworzącą rombowy wzór; średniowieczny mechanizm zamka.

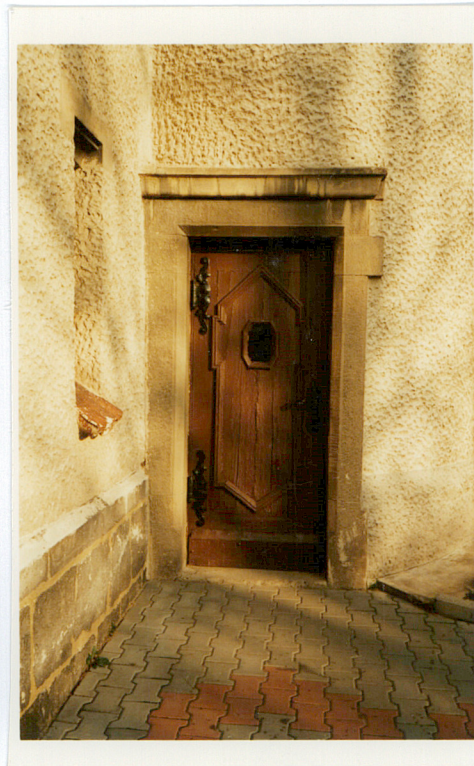
28

- otwór klatki schodowej prostokątny, ujęty pasem kamiennej opaski o ościeżach sfazowanych od strony wewnętrznej otworu, przekryty lekko wykępowanym, masywnym gzymsem; stolarka drewniana, jednoskrzydłowa, deskowa (deski pionowe), w górnej części niewielki, przeszklony otwór o kształcie stojącego prostokąta ze ściętymi narożami, na lico nałożona listwa tworząca ozdobny, geometryczny kształt; w dole obite blachą, ozdobne zawiasy.

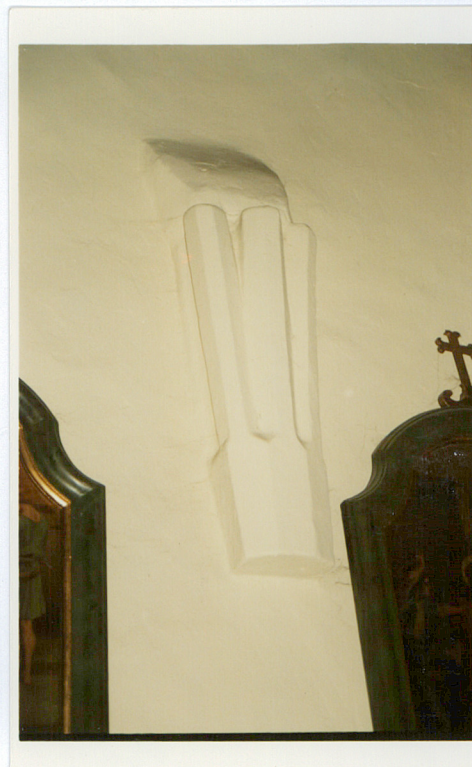
29

- na południowej ścianie prezbiterium pozostałość pierwotnego, gotyckiego sklepienia krzyżowo-żebrowego - wspornik z fragmentami trzech żeber
- wtórnie ustawione przy narożnikach kaplic i prezbiterium formy architektonicznych cokołów na rzucie kwadratu, z licami wypełnionymi płycinami na pionowych elementach artykulacji wnętrza obrazy cyklu drogi krzyżowej z pocz. XX wieku.

29. Pozostałość wspornika sklepienia – południowa ściana prezbiterium.
30. Chrzcielnica.
31. Epitafium – wschodnia ściana kaplicy północnej.
32. Stiukowa dekoracja kaplicy północnej – fragment.

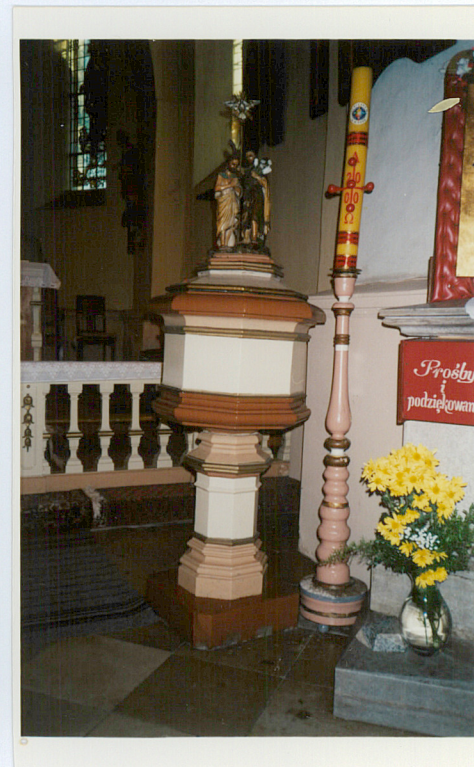
30

- chrzcielnica barokowa, ustawiona naprzeciw ambony, założona na rzucie ośmioboku na czworobocznej podstawie, artykułowana gierowanymi gzymсами, z pełnoplastyczną sceną Chrztu Chrystusa w Jordanie na pokrywie.

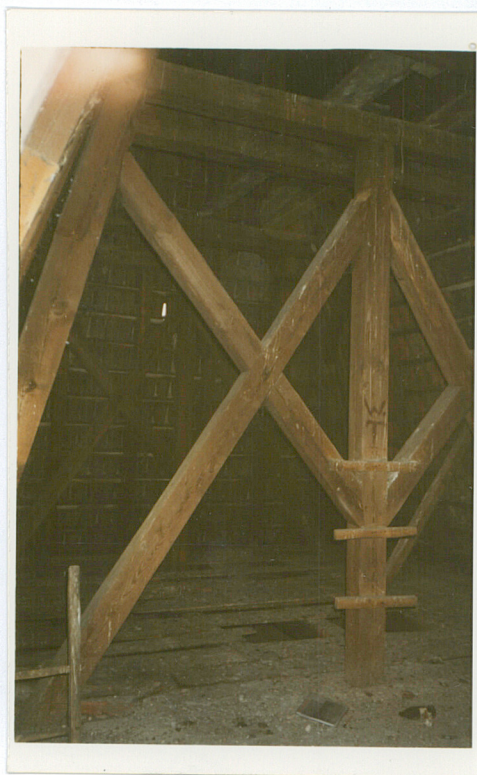
37

Konstrukcja dachu wspólna nad prezbiterium i nawą, drewniana; konstrukcja więźby stolcowa, krokwiowo-jętkowa o podwójnej ścianie stolcowej; co drugi więźar stolce o dodatkowej jętce, wsparte od zewnątrz zastrzałem; nad kaplicami więźba analogiczna, oparta o stolec, w płaszczyźnie więzara zmierzowany formami krzyży św. Andrzeja, jętka wzmocniona przy krokwi zastrzałem; na słupie kaplicy południowej monogram *W.T.*

37. Wieżba dachowa nad kaplicą południową.

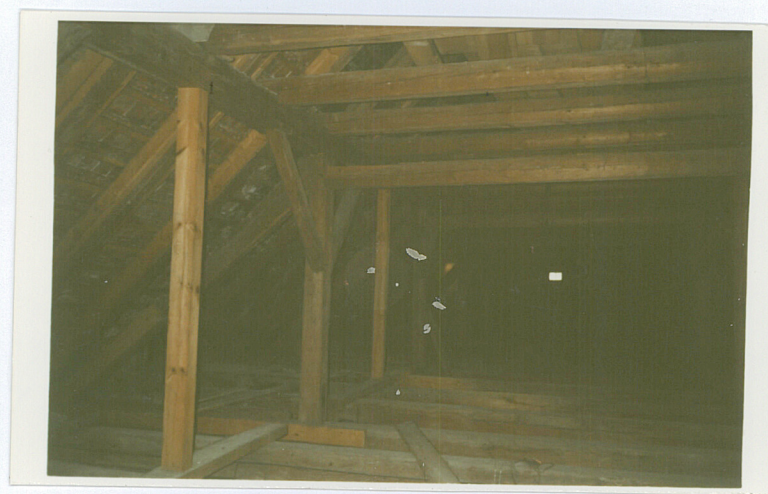
36

33. Stiukowa dekoracja kaplicy północnej – detal.
34. Stiukowa dekoracja kaplicy północnej – detal.
35. Wieżba dachowa nad nawą.
36. Wieżba dachowa nad nawą.
