KARTA EWIDENCYJNA ZABYTKU NIERUCHOMEGO WPISANEGO DO REJESTRU ZABYTKÓW

PLEBANIA Z ZABUDOWANIAM I PARAFIALNYMI

BYSTRZYCA KŁODZKA

Pl. M. Curie-Skłodowskiej 3-3a
(d. Ducha Św.)

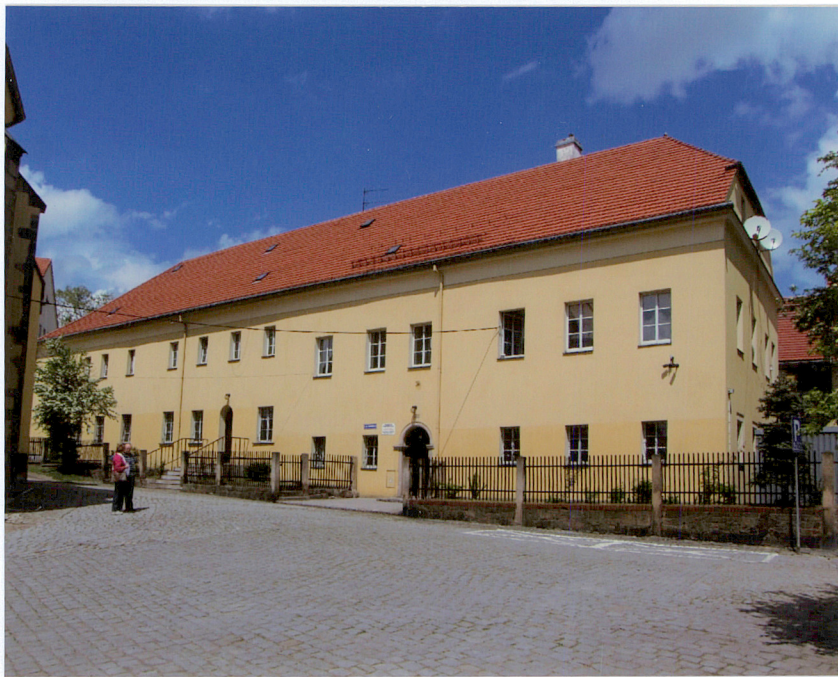
1. Widok plebanii od pd.-wsch.
2. Widok kompleksu od strony pn.- zach.
3. Fragment wikarówki i plebanii z łącznikiem.
4. Widok plebanii od pd.-zach.
5. Wikarówka od pn.-zach.

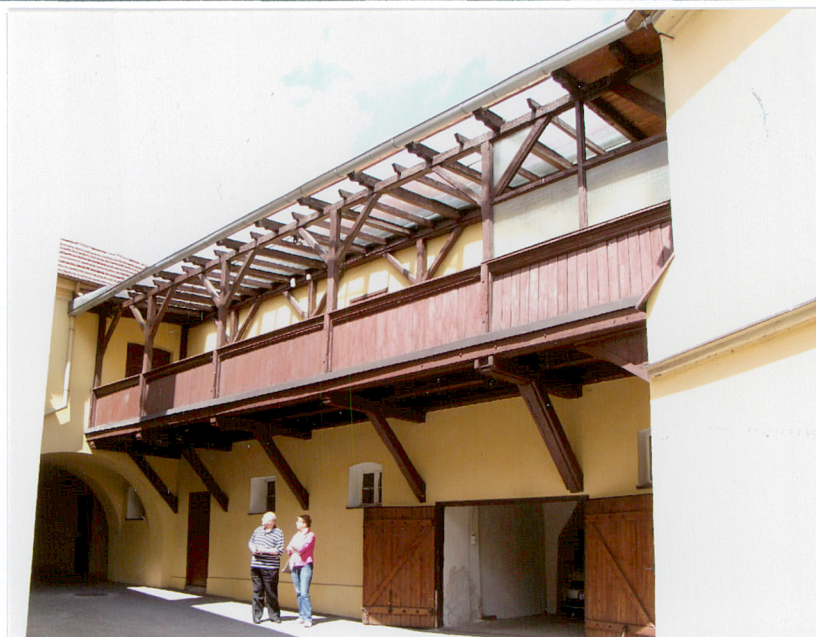
6. Wikarówka, elewacja frontowa z galerią.
7. Elewacja frontowa domu organisty.
8. Widok na tyły zabudowy, od pn.
9. Fragment pn.-zach. elewacji pn. plebanii.

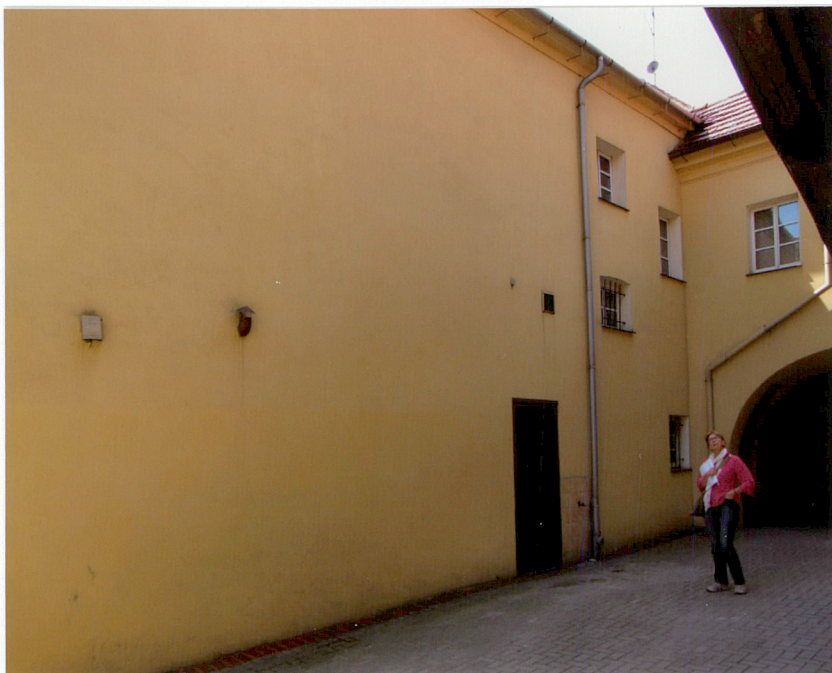
10. Fragment pn.-wsch. elewacji pn. plebanii.
11. Przejazd pod łącznikiem.
12. Wejście główne.
13. Wejście boczne.
14. Wnętrze sieni.
15. Sklepienie korytarza zach.

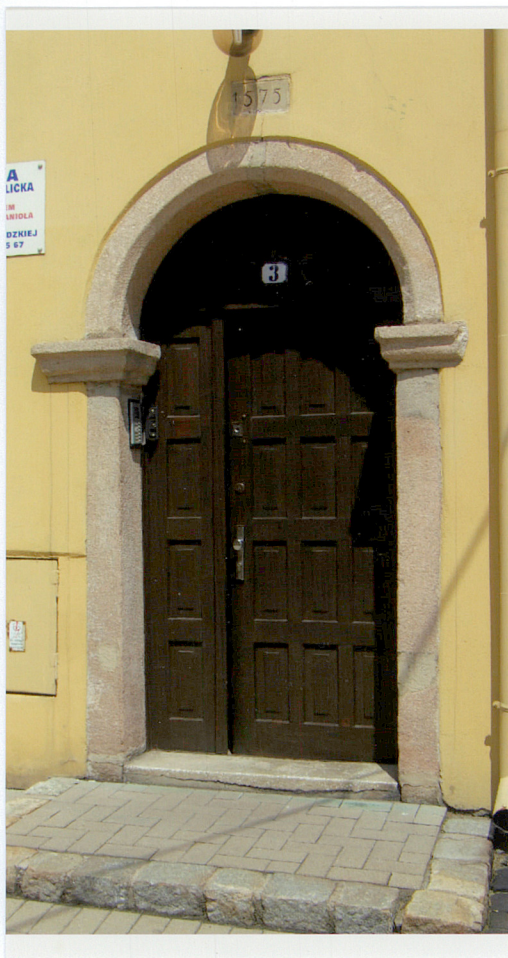
12.

Otwory drzwiowe zewnętrzne. W fasadzie *plebanii* zlokalizowano trzy otwory drzwiowe zewnętrzne; w czwartej osi od wsch. otwór stanowiący wejście do sieni – kształt prostokąta zamkniętego pełnołukowo, w arkadowym obramieniu z kamiennych ciosów, z współczesnymi drewnianymi, prostokątnymi drzwiami ramowo-płycinowymi z nadświetlem; dwa następne otwory w części dobudowanej: w pierwszej osi od zach. – otwór prostokątny z prostym zamknięciem, w obramieniu z kamiennych ciosów i z półkolistym wtórnym nadświetlem w nadprożu i w siódmej osi zach. – smukły prostokąt zamknięty pełnołukowo, poprzedzony schodami; w obu otworach jednoskrzydłowe współczesne drzwi ramowo-płycinowe; w elewacji tylnej cztery otwory drzwiowe zewnętrzne, wszystkie przekształcone współcześnie, prostokątne, typowe, z jednoskrzydłowymi współczesnymi drzwiami o zróżnicowanej konstrukcji. W elewacji *stajni* i *wikarówki* trzy otwory drzwiowe w przyziemiu elewacji frontowej i jeden na piętrze, prowadzący z drewnianej galerii do wnętrza; wszystkie otwory prostokątne z prostymi zamknięciami, zróżnicowane w wymiarach i proporcjach, drzwi o różnej konstrukcji, w tym kwadratowa brama z dwuskrzydłowymi wrotami z desek na zastrzał. Główne wejście do *domu organisty* zlokalizowane w osi zach. elewacji frontowej; prostokątny otwór wypełniony dwuskrzydłowymi drzwiami ramowo-płycinowymi; do części gospodarczej budynku prowadzą jeszcze dwa wejścia, w elewacji bocznej i tylnej; wokół typowego otworu elewacji tylnej zachował się ślad jego pierwotnego kształtu z odcinkowym zamknięciem.

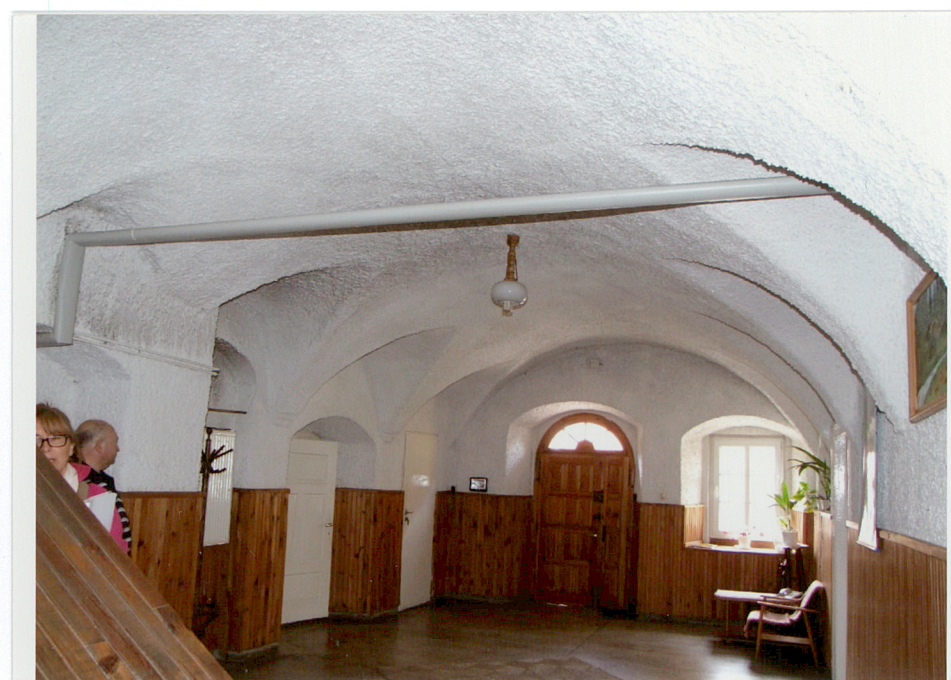
14.

Sklepienia i stropy. Przyziemie *plebanii* częściowo sklepienie. Obszerna, poprzeczna sień nakryta niską kolebką z pięcioma parami lunet; dwa wąskie pomieszczenia sąsiadujące z sienią od zach. nakryte sklepieniami krzyżowymi; nieregularny rzut pomieszczenia pd. spowodował arytmie w układzie przęseł i nierówny przebieg szwów sklepiennych; sklepienia krzyżowe nakrywają również wąskie korytarzyk z klatką schodową w zach. części budynku (dawna szkoła) oraz kwadratowe pomieszczenie, znajdujące się w trakcie frontowym tej osi; szwy sklepienne we wszystkich pomieszczeniach „wyciągnięte”, w pomieszczeniu pd.-zach. zbiegają się w płaskim i gładkim okrągłym zworniku, stanowiącym pozostałość dawnych zworników w formie rozet, zastosowanych pierwotnie [cd. wkładka nr1]

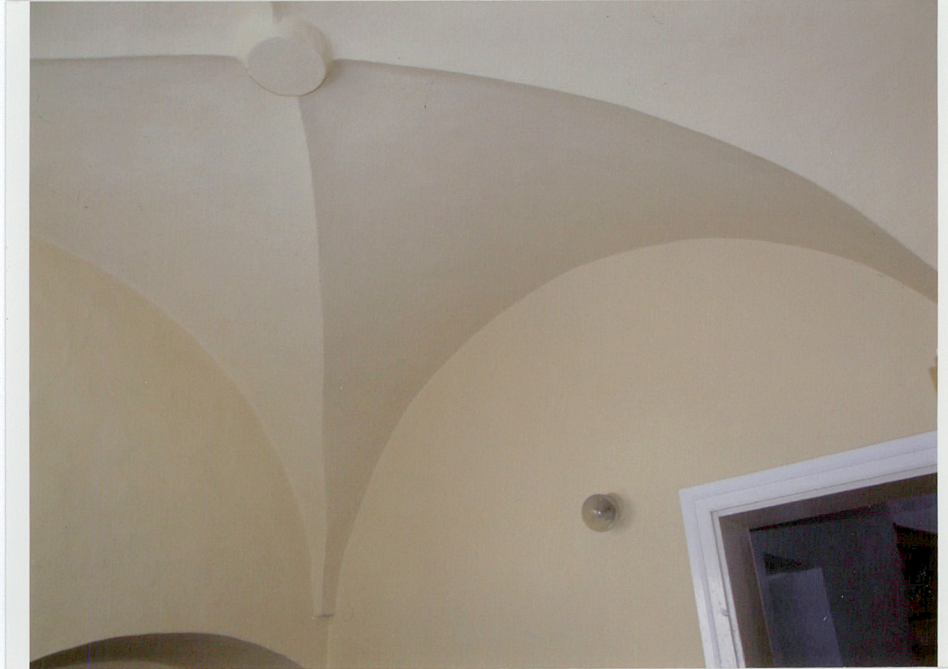
16. Sklepienie pomieszczenia traktu frontowego.
17. Klatka schodowa.
18. Widok na korytarz z widocznym uniesieniem poziomu w części zach.
19. Barokowe odrzwia.

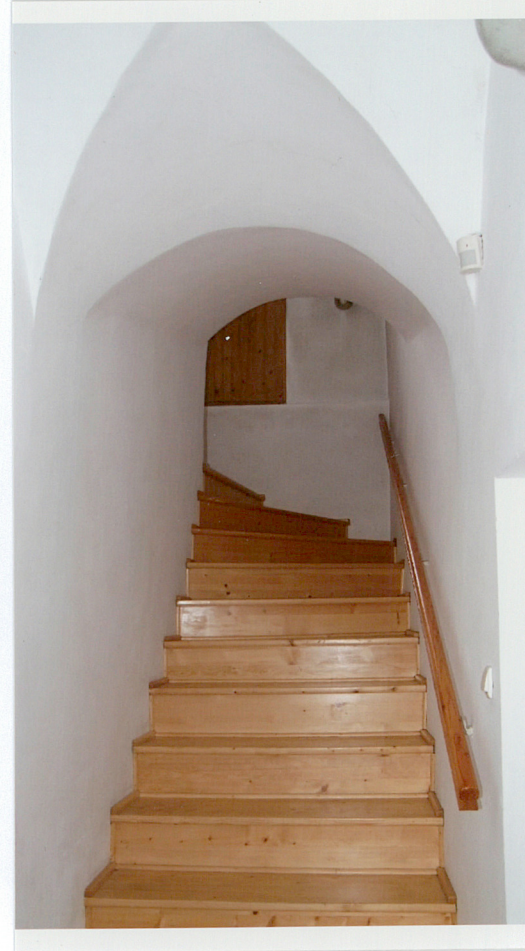
17.

Schody wewnętrzne. Każda z części dzisiejszej *plebanii* posiada własną klatkę schodową; główna klatka schodowa ulokowana przy ścianie pn. sieni, obok wejścia tylnego – schody trzybiegowe ze spocznikami, wyłożone drewnem, prowadzą do holu piętra, skąd przejście na drewniane schody wachlarzowe na strych; druga kondygnacja strychu dostępna przez schody drabiniaste. Boczna klatka schodowa przylega bezpośrednio do sklepionego korytarzyka pn. traktu części zach.; klatka tunelowa, zabiegowa, schody drewniane. *Wikarówka* dostępna pośrednio, z plebani przez łącznik na piętrze; brak wewnętrznej komunikacji między stajnią i częścią mieszkalną nad nią. Wsch. część kompleksu parafialnego, *domku organisty*, z własną klatką schodową, zlokalizowaną w trakcie frontowym, przy sieni; schody zabiegowe, drewniane, policzkowe, oparte na ścianie frontowej, ograniczone ażurową balustradą drewnianą ze smukłych trałek.

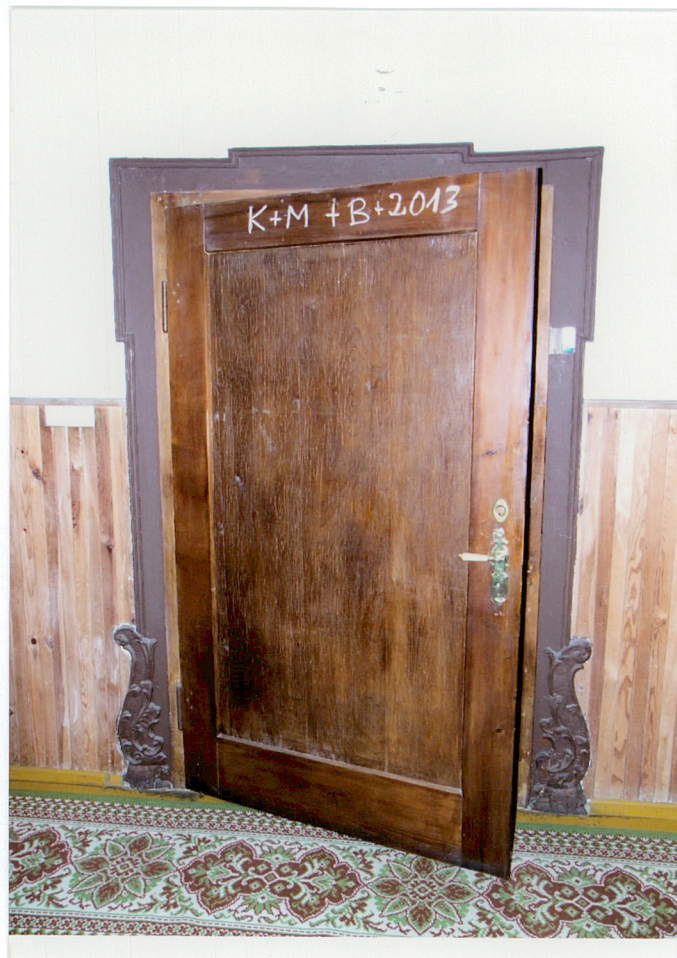
19.

Otwory drzwiowe wewnętrzne w dużym stopniu przekształcone, na ogół typowe z współczesnymi jedno- lub dwuskrzydłowymi drzwiami o zróżnicowanej konstrukcji; na piętrze *plebanii* zachowało się oryginalne przejście z korytarza do pomieszczeń mieszkalnych proboszcza – otwór prostokątny, ujęty w ozdobne uszate barokowe odrzwia ze snycerską dekoracją w postaci liściastych spływów, skrzydło drzwiowe współczesne. Oryginalne wewnętrzne otwory drzwiowe zachowane również częściowo w *wikarówce* – mniejsze, w uszatyh odrzwiach z profilowaną listwą. W najmniejszym stopniu zmienił się układ otworów drzwiowych wewnętrznych w *domu organisty*: prostokątne otwory, niektóre w ościeżynach płycinowych lub gładkich, z jedno- i dwuskrzydłowymi drzwiami ramowo-płycinowymi.

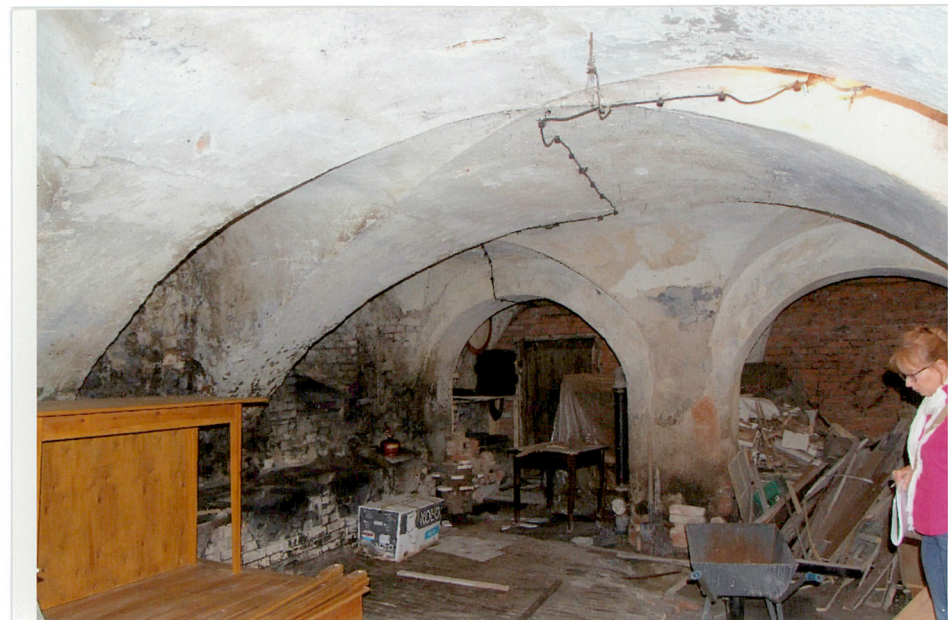
20. Wnętrze stajni.
21. Wnętrze wydzielonego ze stajni garażu.
22. Kamienne żłoby.
23. Drzwi w wikarówce.
24. ceramiczny strop w domu organisty.
25. Klatka schodowa jw.

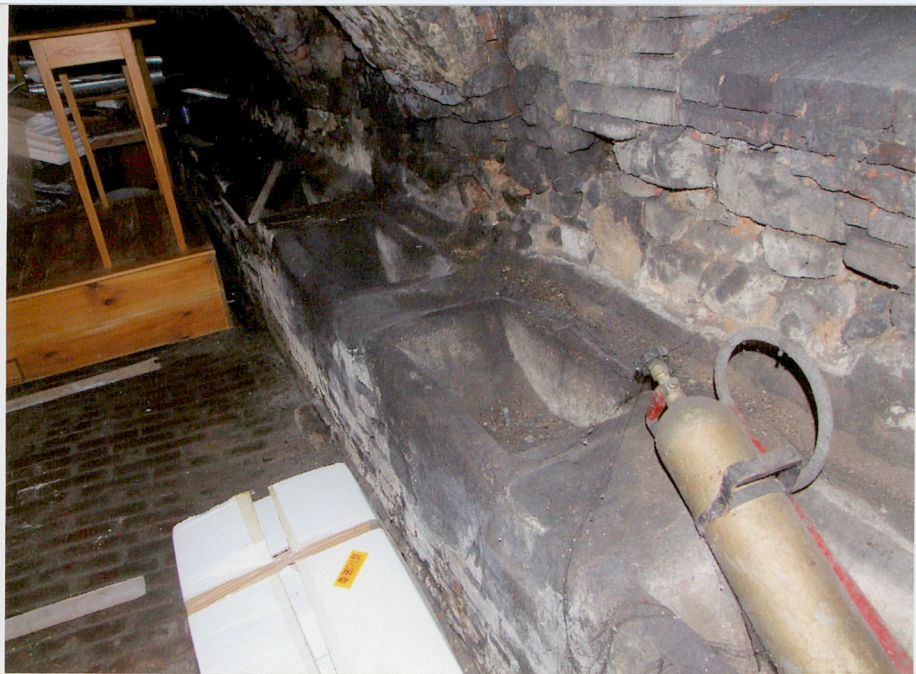
22.

WYPOSAŻENIE. We wszystkich budynkach zachowały się nieliczne egzemplarze oryginalnej wewnętrznej stolarki drzwiowej, na plebanii barokowe odrzwia z ornamentálną dekoracją snycerską; w mieszkaniu proboszcza zachowanych kilka oryginalnych mebli (kredens 1906, szafa barokowa) oraz ozdobny piec kaflowy z pocz. XX w.; w stajni przetrwał rząd kamiennych żłobów końskich.

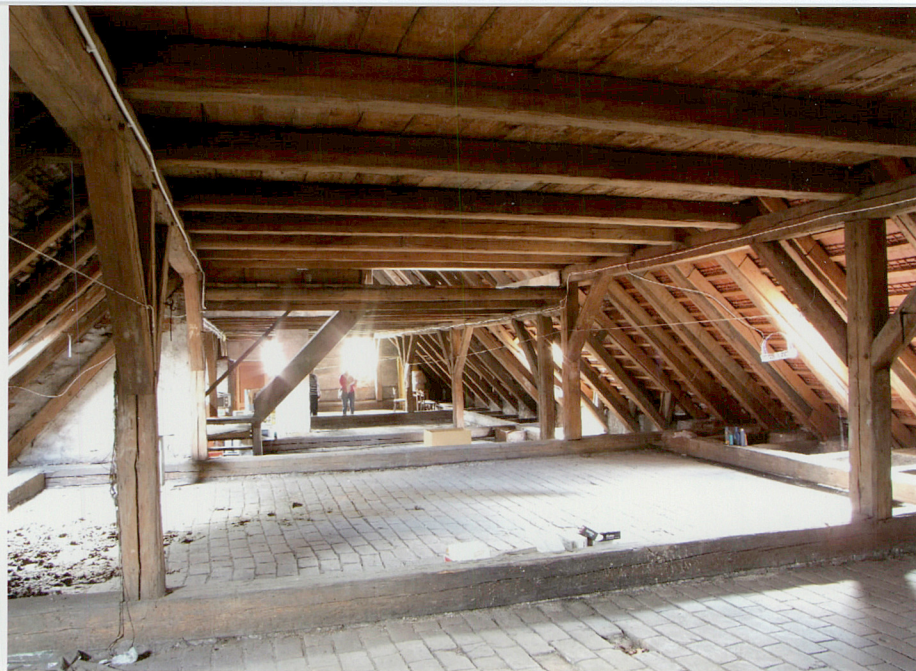
Wieżba dachowa. Poszczególne budynki parafialne nakryte własnymi dachami, ich konstrukcja identyczna; wieżba drewniana, jętkowo-krokwiowa na podwójnej ścianie stolcowej usztywniona mieczami w kierunku kalenicowym.

26. Strych.
27. Reprodukacja grafiki F. Pompejusa z 1736 [za: dolny-slask.org.pl]
28. Fragment planu sytuacyjnego z 1902. [za: studium .. 1979]
29. Projekt galerii drewnianej z 1902. [za: studium .. 1979]
