OŚRODEK DOKUMENTACJI
ZABYTKÓW w WARSZAWIE
KARTA EWIDENCYJNA ZABYTKÓW
ARCHITEKTURY I BUDOWNICTWA

Nr 523
DOLNOŚLĄSKIE

DOM MIESZKALNO-GOSPODARCZY

Bogatynia-Markocice
ul. Nadrzeczna nr 36

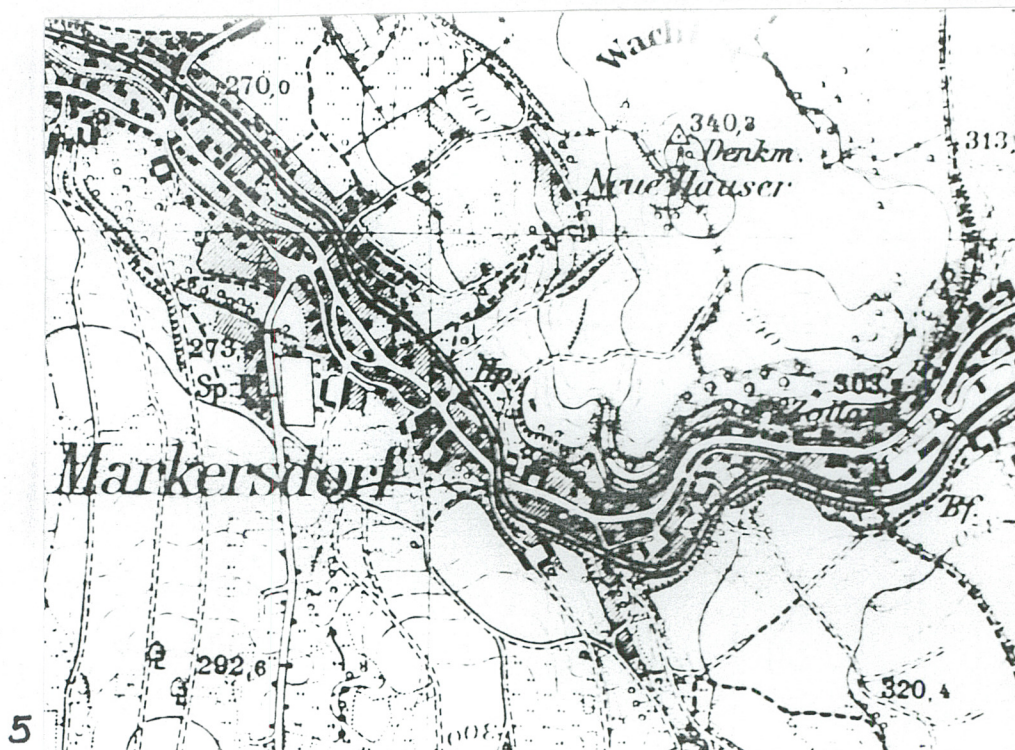
1. Dom mieszkalno-gospodarczy
widok ogólny z pn-wsch.
2. Plan orientacyjny pol.
3. Plan sytuacyjny
4. Rzut przyziemia budynku
5. Plan orientacyjny niemiecki z 1936 r.
6. Elewacja frontowa/wsch./
7. Elewacja tylna/zach/,
widok z pn.-zach
8. Elewacja tylna/zach./,
widok pd.-zach
9. Elewacja boczna/pn/
10. Elewacja boczna/pd./
11. Drzwi wejściowe frontowe
12. Drzwi tylna-gosp. zach-skrzydło
13. Okno krosnowe w ścianie ryglowej
na piętrze
14. Fragment sieni gł. z widokiem
na system kominowo-grzewczy,
widok od strony pd,-zach.
Po prawej drzwi w przejściu
między frontową a tylną częścią sieni
15. Schody na piętro
16. fragment posadzki w sieni gł.
- 17,18. sklepienie żaglaste w oborze pd.
- 17-widok na pd. część obory
- 18-widok na pd.-wsch-frontową część obory
po lewej widoczny fragment boksu dla świnki.

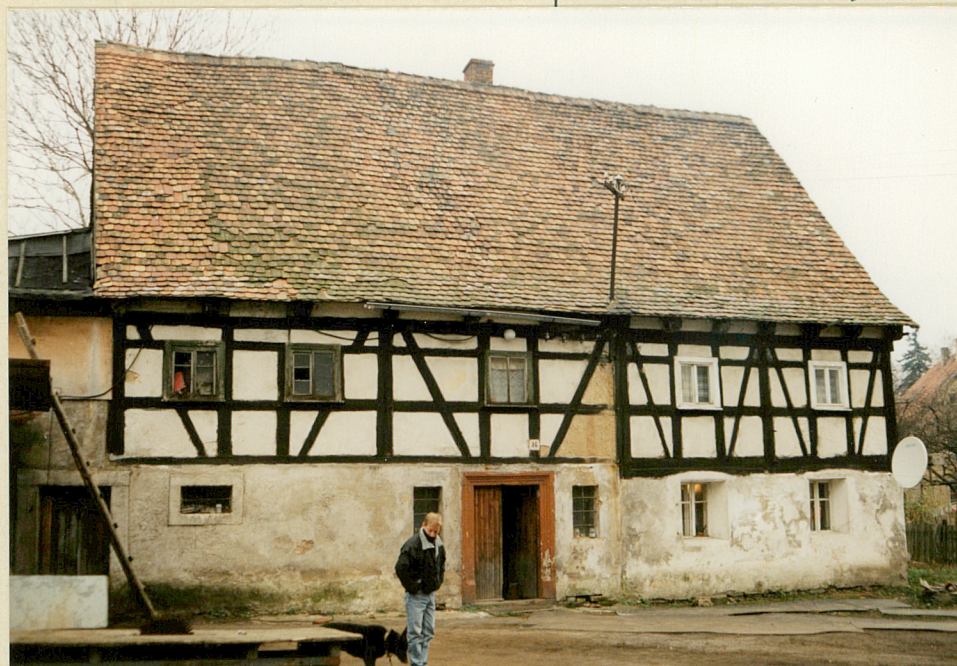
6

Elewacja frontowa/wsch./: 2-kondygnacyjna, zabudowana w 1/4 długości od pd. budynkiem gosp. przylegającym od
wsch. 7-osiowa w przyziemiu, 5-osiowa w 2-kondyg. niesymetryczna z załamaniem dachem nad pd. częścią budynku.
Ściany elewacji zbudowane z wykorzystaniem zróżnicowanej konstrukcji na poszczególnych kondygnacjach: 1. w
przyziemiu murowana, gładko otynkowana; na wysokości 3 słupa od pn mur nieco wyżej sięga niż w części pn..
Dwie pary szerokich drzwi rozmieszczono na osi środkowej/gł./ i na osi pd/gospodarcze/ i ujęto w kamienne opa-
ski; opaska gł. drzwi wejściowych dodatkowo otynkowana i profilowana listwowo. Główne wejście oflankowano wą-
skimi, prostokątnymi okienkami od zewnątrz zabezpieczonymi metalowymi kratami z prętów. Okna po pn stronie,
w formie pionowych prostokątów umieszczone w bardzo głębokich wnękach. Niewielkie poziome okienko, tuż przy
drzwiach gospodarczych/pd./ ujęte w kamienną opaskę. 2. piętro w konstrukcji ryglowej typu szachulcowego i

muru pruskiego, 3-pozomowej o zróżnicowanej wielkości pół między ryglami/fach/ z długimi zastrzałami. Fachy
rygla na pn od pd. drzwi gospodarczych gładko otynkowane, malowane na jasno, belki na ciemno; rygl po str.pd.
w dolnym poziomie gładko otynkowany, w górnym poziomie opierzony płytami. Niewielkie okna skupione w pn. czę-
ści budynku rozmieszczono niesymetrycznie na osiach, w 2 poziomie rygla, ujęto w drewniane opaski. Pod okapem
widoczne końcówki belek stropowych poddasza.

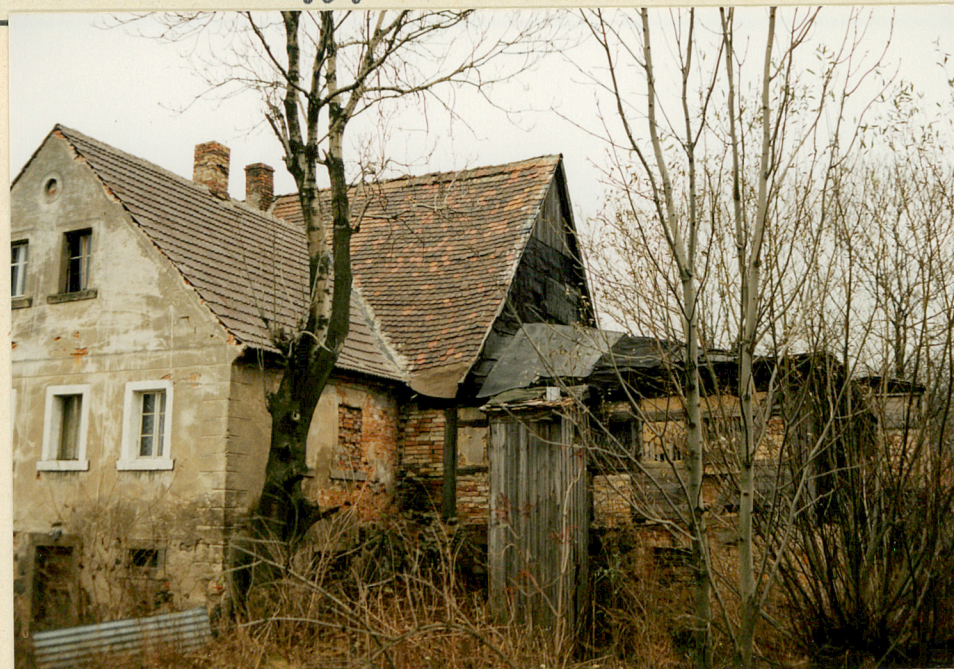
8

Elewacja tylna/zach/: 2-kondygnacyjna, zabudowana na osi środkowej 2-kondygnacyjnym skrzydłem; skrzydło od fron-
tu/zach/ 3-kondygnacyjne - trzecia kondygnacja w obrębie trójkątnego szczytu. Na osi pn. południowej części gł.
budynku 2-kondygnacyjny wąski aneks WC. Dach po pd. stronie budynku zawalony. Elewacja w obrębie gł. budynku
2-osiowa na obu kondygnacjach po obu stronach skrzydła. W obrębie skrzydła: 1. w przyziemiu, od pn. i pd. -
1-osiowa, od zach/frontu/ 2-osiowa niesymetryczna; 2. w drugiej kondygnacji od pd. i pn. -2-osiowa, od zach.
4-osiowa, symetryczna; w obrębie szczytu 3-osiowa.
Elewacja gł. budynku w obrębie przyziemia murowana, otynkowana, od str. pn., częściowo otynkowana od str. pd.

Elewacja tylna/zach/,c.d.: Okna po stronie pn o zróżnicowanej wielkości i formie: pn.-kwadratowe umieszczone w głębokiej wnęcie, pd.-wąskie, prostokątne ujęte w kamienne, pomalowane opaski. Okna po pd. stronie w formie poziomych prostokątów, równej wielkości ujęto w kamienną/pn/ i tynkową/pd./ opaskę. W 2-kondygnacji ściana w konstrukcji ryglowej o 3-poziomowej kratownicy; pola kratownicy o zróżnicowanych wielkościach po stronie pn. otynkowane na gładko i malowane na jasno, belki na ciemno, po pd. stronie pola między ryglami nieotynkowane widoczne wypełnienie szachulcowe i ceglane. Po dwa niewielkie okna, po obu stronach umieszczono na środkowym poziomie i ujęto w drewniane opaski.

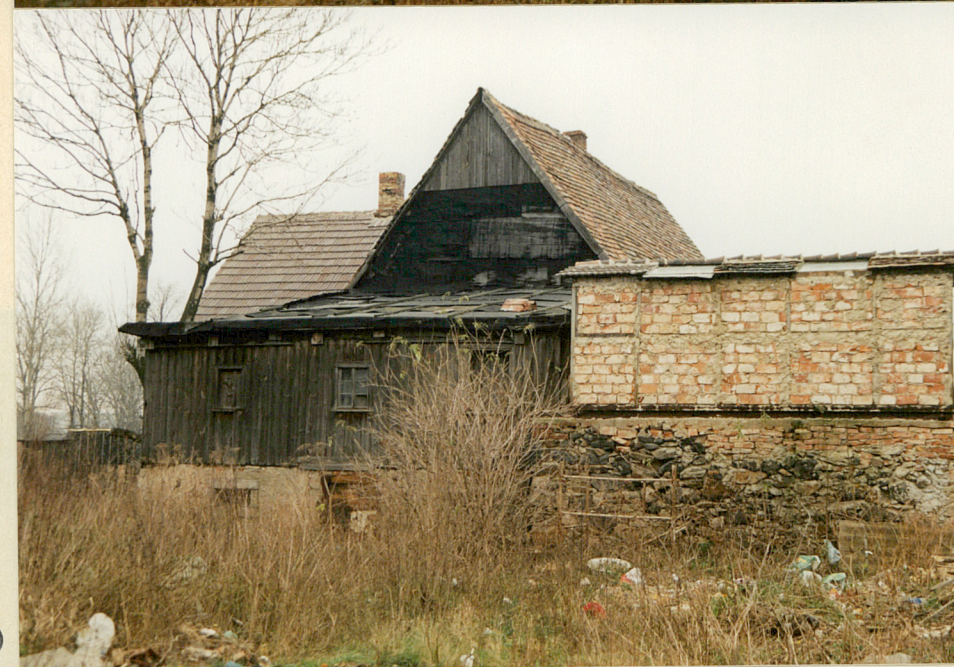
10

Elewacja boczna/pd./: 2-kondygnacyjna ze znacznie cofniętym, w kierunku pn, szczytem dachu poprzedzonym rumowiskiem zawalonego dachu nad pd. częścią budynku, z przylegającą od wsch. i nieco wysunięto do przodu zabudową gospodarczą, elewacja 3-osiowa, niesymetryczna. W przyziemiu murowana, w dużej części otynkowana/duże ubytki tynku/ z dużym otworem drzwi gospodarczych na osi środkowej flankowanym poziomymi, prostokątnymi okienkami. Drzwi i okna ujęto w kamienne opaski. Druga kondygnacja ryglowa oszalowana pionowymi deskami na styk z listwami nakładkowymi. Trzy otwory okien o zróżnicowanej wielkości/najmniejsze od zach największe od wsch./ częściowo zabite deskami ujęto w drewniane opaski. Szczyt cofniętego dachu oszalowano deskami pionowymi na styk.

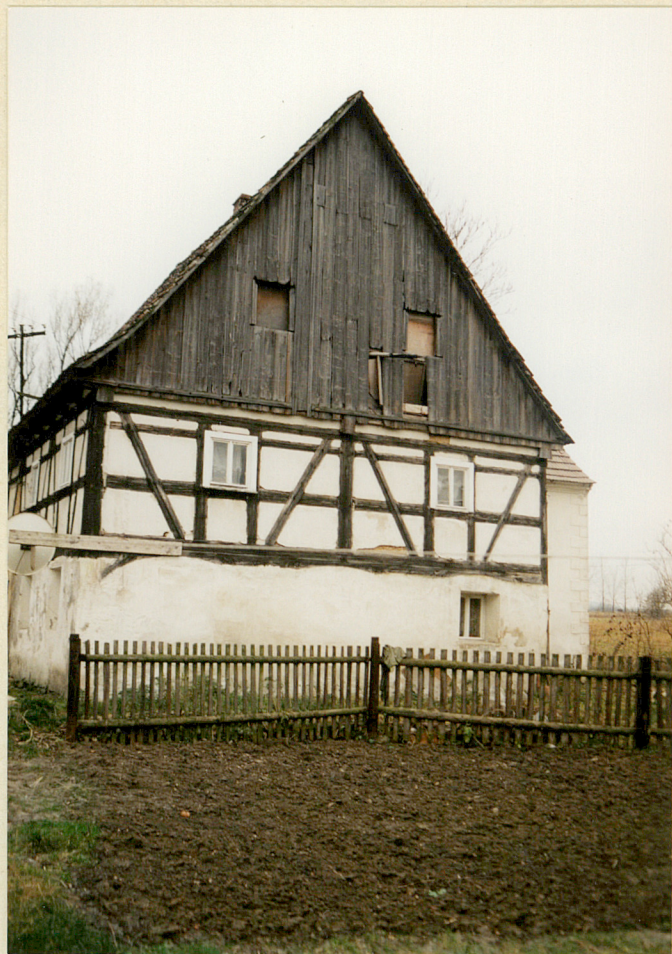
9

Elewacja boczna/pn./: 3-kondygnacyjna- trzecia kondygnacja w obrębie trójkątnego szczytu- jednoosiowa i niesymetryczna w przyziemiu, 2-osiowa, symetryczna w 2 i 3-kondygnacji. Elewacja o zróżnicowanej konstrukcji ścian na poszczególnych kondygnacjach: 1. w przyziemiu murowana z widocznymi z pod tynku, przy belkowaniu "stołu", łukowymi profilami trzech przęseł przysłupa. Niewielkie okno ulokowano w głębokiej wnęcie na skrajnej zachodniej osi. W 2-kondygnacji ściana ryglowa, 3-poziomowa; pola kratownicy o zróżnicowanej wielkości, z długimi zastrzałami, tynkowane na gładko, malowane na jasno a belki na ciemno. dwa niewielkie okna ulokowano na skrajnych osiach w 2-poziomie rygla, ujęto w drewniane opaski. Ściana w obrębie szczytu drewniana- szalowana deskami pionowymi na styk. Dwa otwory okienne zabite od wewnątrz dyktą ulokowano w centrum na środkowych osiach.
