KARTA EWIDENCYJNA ZABYTKÓW
ARCHITEKTURY I BUDOWNICTWA

PAŁACYK FABRYKANCKI ob. DOM MIESZKALNY Z APTEKA,

B I E L A W A

4. Adres 58-260 Bielawa
ul. Wolności 158

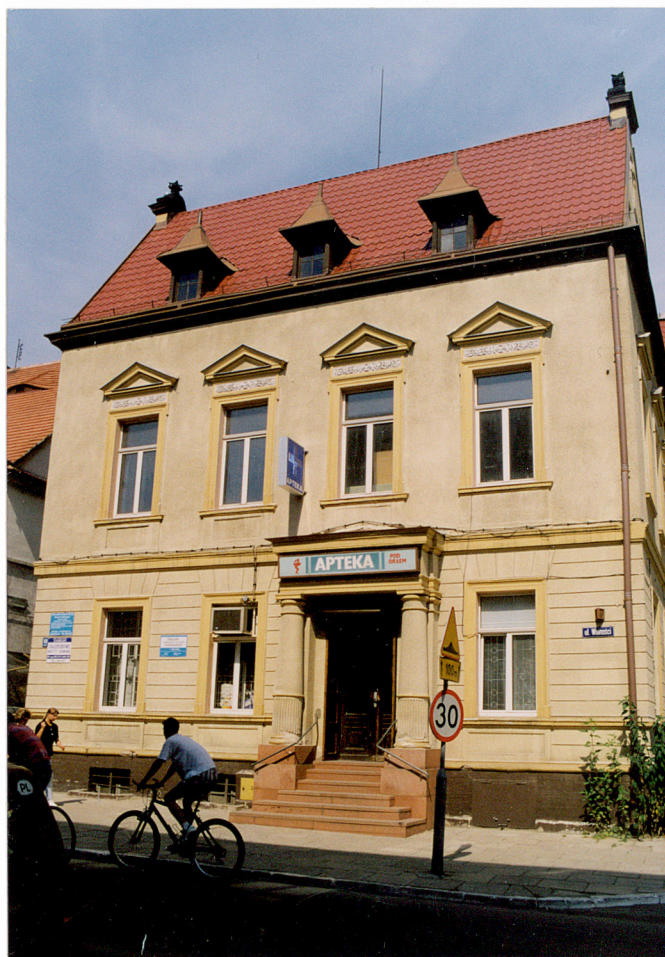
2

- 1.widok ogólny budynku od strony pd.-wsch.
- 2.fasada pd.-wsch.
- 3.elewacja boczna pd.-zach.
- 4.elewacja boczna pn.-wsch.
- 5.elewacja tylna pn.-zach.
- 6.fragment załamania elewacji od. pn.-wsch.
- 7.odcinek elewacji pn.-wsch. w części pn.
- 8.portyk w fasadzie pd.-wsch.
- 9.naroże elewacji pn.-wsch.

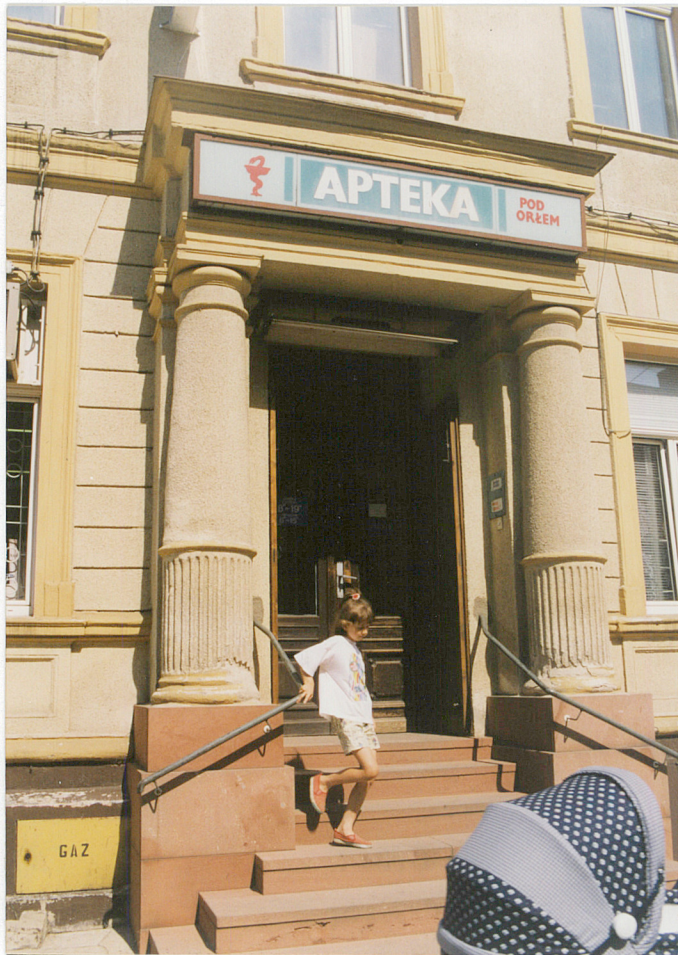
8

ELEWACJE - zdobione eklektyczną dekoracją. Fasada pd.-wsch. boniowana w parterze, z dwukolumnowym portykiem wejściowym i parą pilastrów wciśniętych w ścianę, nakrytych belkowaniem. Prostokątne okna ujęte w oprofilowaną opaską tynkową, zaopatrzoną w dolnej, bądź w dolnej i górnej części tzw. uszami, z wnękami pod ławami. Okna w drugiej kondygnacji z naczółkiem w formie trójkąta oddzielonego od opaski wąskim fryzem wyrobionym w gipsie. Części boczne pd. elewacji pn.-wsch. i pd.-zach. powtarzają wystrój fasady, pozostałe partie skromniejsze - w poziomie drugiej kondygnacji okna z naczółkiem na wspornikach. W szczytach pd. - mniejsze prostokątne okna z półokrągłym zakończeniem lub w formie odcinka łuku pełnego opartego o poziomy pas, w narożach zwieńczeń - dekoracja rzeźbiarska. Elewacja tylna pn.-zach. całkowicie prosta. Podział międzypiętrowy zaakcentowany gzymsem wyrobionym w tynku, w poziomie stropu lub na wysokości ław okiennych.
