1. Obiekt  
16/4 **BUDYNEK KOTŁOWNI**

2. Czas powstania  
ok. 1880 r.

3. Miejscowość  
**B I E L A W A**

4. Adres **ul. Waryńskiego 25**  
**Zakład Nr 5**

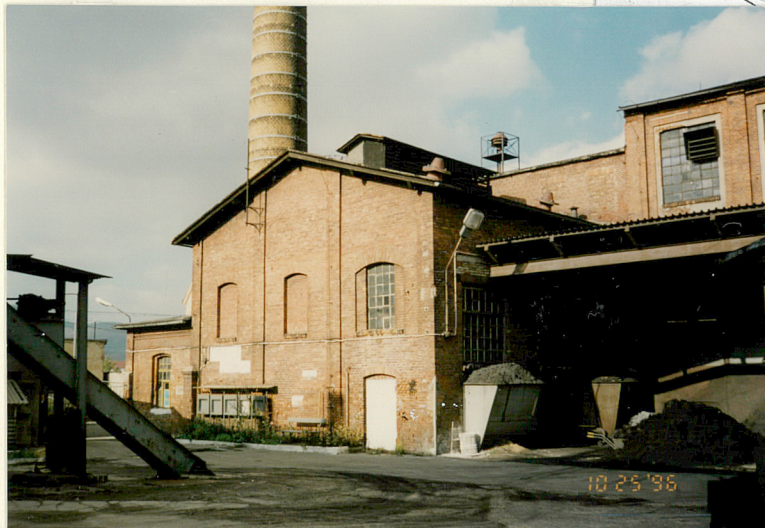
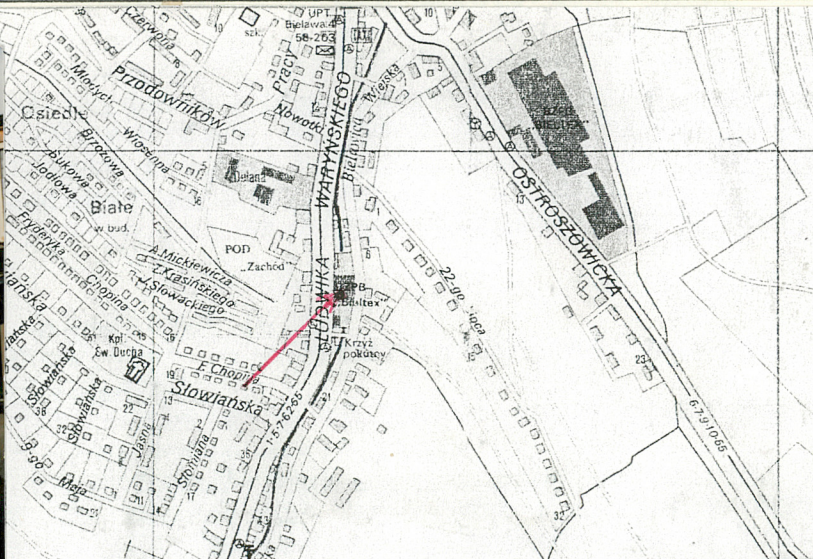
11. Zdjęcie rzut przekrój sytuacja orientacyjna

Budynek założony na planie zbliżonym do kwadratu o długości 13 m i szerokości 12,5 m. Zwarty z częścią socjalną kotłowni /szatnie/, kwadratowym trzonem komina przemysłowego oraz budynkiem łącznika, mieszczącym klatkę schodową prowadzącą do przędzalni I. Całość w linii zabudowy ul. Waryńskiego. Wejście w skrajnej osi elewacji szczytowej, podwórzowej oraz z przybudówki socjalnej.

Budynek jednokondygnacyjny, cz.podpiwniczony, nakryty dwuspadowym dachem, w którym wywietrznik w osi kalenicy nakryty dwuspadowym daszkiem.

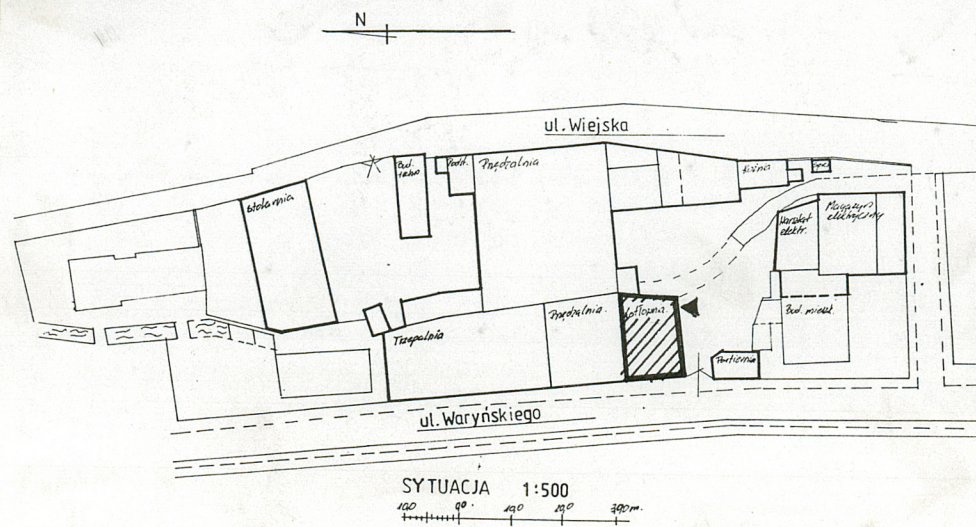
1. Elewacja frontowa  
2. Elewacja szczytowa  
3. Orientacja skala 1:12 000

Ceglane, podzielone pionowo lizenami, pomiędzy którymi prostokątne otwory okienne zamknięte łukiem odcinkowym, szczytowa 3 osiowa /dwa otwory zablendowane/. Sciana podłużna - od ul. Waryńskiego - ślepa, z płytkami prostokątnymi wąskimi.

14. Kubatura 2080 m <sup>3</sup>	15. Powierzchnia użytkowa 261 m <sup>2</sup>	16. Przeznaczenie pierwotne Budynek kotłowni	17. Użytkowanie obecne Budynek kotłowni
18. Prace budowlane i konserwatorskie, ich przebieg i dokumentacja 1985 r. - wymiana pokrycia dachu z papy. 1987 r. - remont pomieszczeń socjalnych 1994 r. - częściowa naprawa , uzupełnienie pokrycia dachu.		19. Stan zachowania (fundamenty, ściany zewnętrzne, ściany wewnętrzne, sklepienia, stropy konstrukcje dachowe, pokrycie dachu, wyposażenie i instalacje) fundamenty stan dobry, ściany stan dobry, konstrukcja dachu stan b.dobry. pokrycie dachu - szczelne elewacje - zawilgocone w przyziemiu, ubytki pojedyn- czych cegieł.	
		20. Najpilniejsze postulaty konserwatorskie Stan techniczny budynku dobry. W przyszłości przewidzieć odnowienie elewacji.

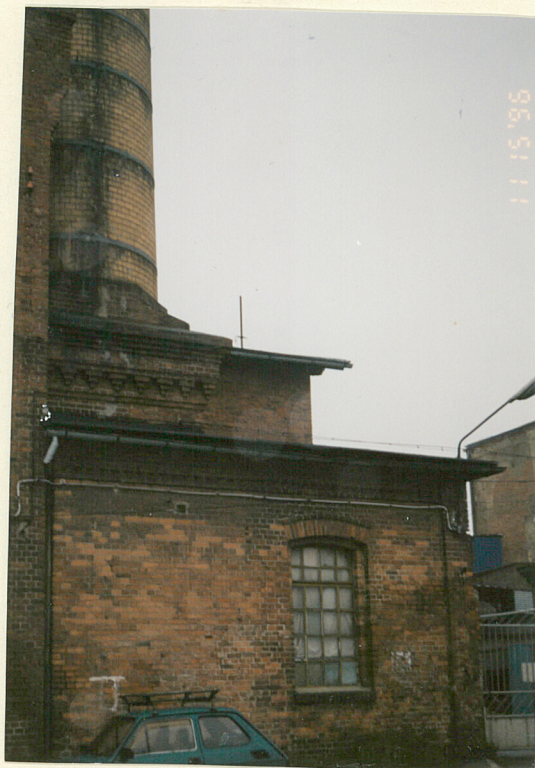
Wejście z osi skrajnej elewacji szczytowej do jednoprzestrzennego pomieszczenia, bądź z pomieszczeń socjalnych przybudówki.

2 kotły parowe z 1908 r.
