KOŚCIÓŁ PARAFIALNY PW. ŚW. MARII MAGDALENY

XV w.; 1569 (wieża); 1796  
(grunt. rozb.); przeb. XIX w.

BOGATYNIA -  
ZATONIE

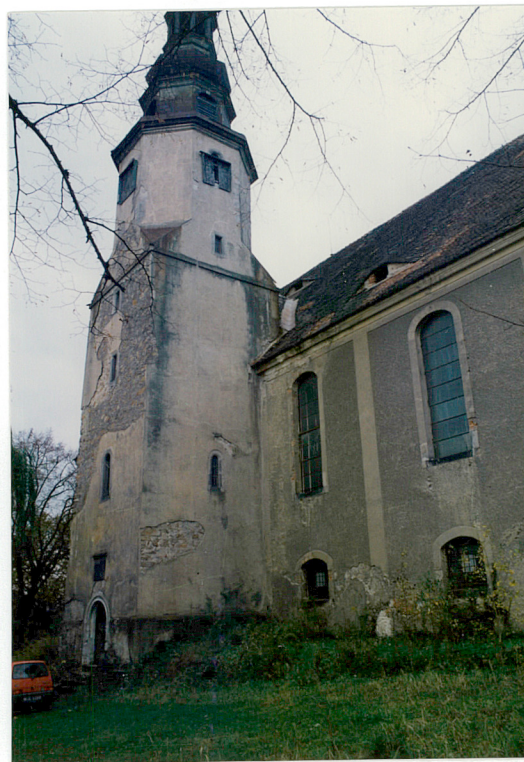
1. Widok fragmentu kościoła od pd.-wsch..
2. Fragment elew. pd. od wsch.
3. Przesmyk, wiodący na teren kościoła; w głębi wieża kościelna i gł. wejście.
4. Zach. część elewacji pd.
5. Elewacja zach., widok od pn.
6. Elewacja pn., widok od zach.
7. Część elewacji wsch. nawy i fragment prezbiterium, widok od pn.-wsch.
8. Prezbiterium, widok od pn.-wsch.
9. Prezbiterium i zakrystia, widok odpd.-wsch.
10. Wejście główne, pd.
11. Wejście zach.
12. Wejście do zakrystii.
13. Okno dolnej kond.
14. Hełm wieży.
15. Herb nad wejściem<sup>pn.</sup> (klasztor Marienthal?).
16. Tablica fundacyjna nad wejściem pd.
17. Tablica upamiętniająca przebudowę kościoła nad wejściem zach.
18. Wnętrze kościoła, widok w kierunku wsch.
19. Wnętrze kościoła, widok w kierunku zach.
20. Strop prezbiterium.
21. Strop nawy.
22. Portal pd.
23. Drzwi do zakrystii

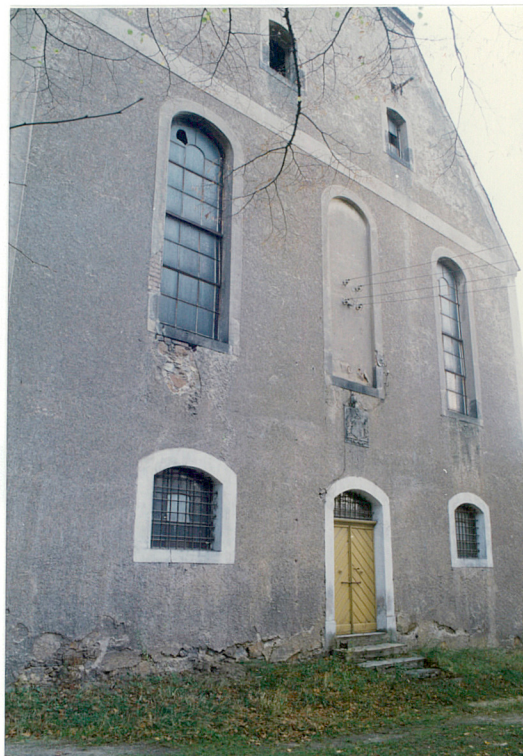
5.

*Elewacja zach.* Kompozycja symetryczna i dośrodkowa, 3-osiowa; oś środkowa akcentowana otworem wejściowym; otwory okienne ujednolicone w poszczególnych kond., identyczne jak w elew. pd., taki sam również sposób artykulacji i dekoracji elewacji; środkowy otwór okienny zblendowany; szczyt oddzielony pasem gładkiego tynku, w nim dwa małe otwory okienne; między blendą i wejściem wmurowana kamienna płyta z datą przebudowy kościoła (1796) i nazwiskami budowniczych.

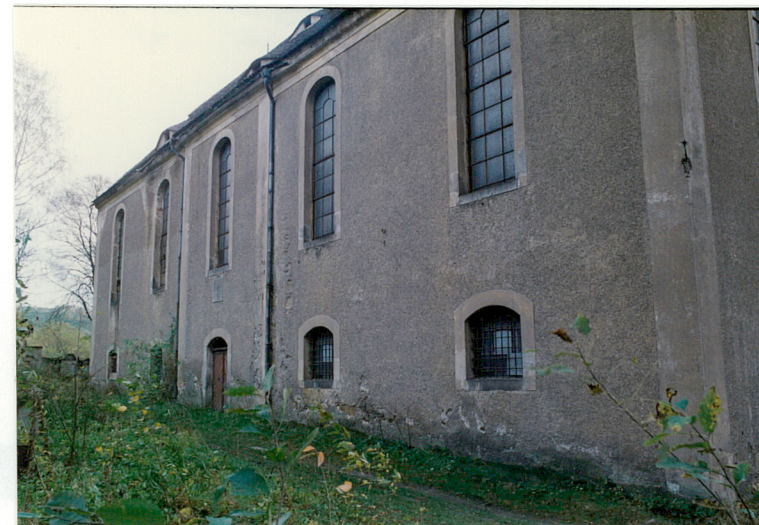
6.

*Elewacja pn.* 5-osiowa, 2-kond.; kompozycja symetryczna i dośrodkowa; elewacja gładka i monotonna, z osią środkową zaakcentowaną otworem wejściowym; system artykulacji i dekoracji taki sam, jak w pozostałych elewacjach (pasami gładkiego tynku wyodrębniona część środkowa), identyczne również otwory okienne a otwór wejściowy taki sam jak w elew. zach.; między środkowym otworem okiennym i wejściem kwadratowa płycina z herbem klasztoru w Marienthal (?) i datą 1796.

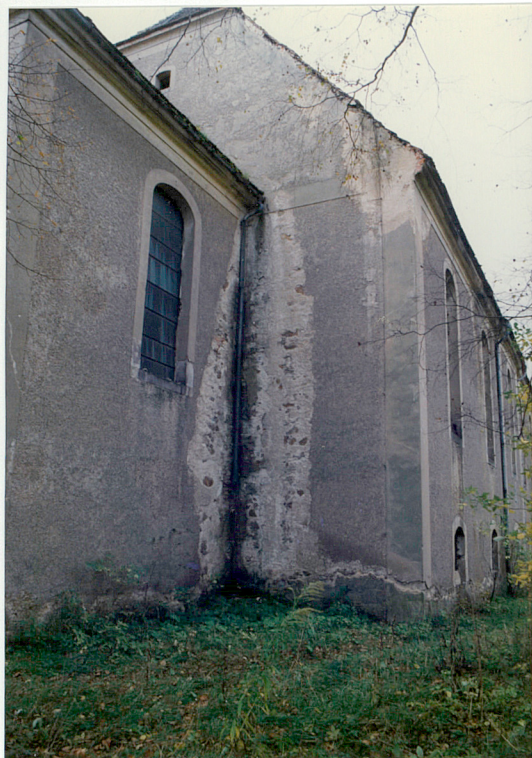
7.

*Elewacja wsch.* Elewacja prezbiterium, jednoosiowa, ze zblendowanym otworem okiennym, o kształcie odpowiadającym pozostałym otworom górnej kond.; artykulacja przeprowadzona przy pomocy dekoracji ramowej; od pd. przylega do prezbiterium jednoosiowa elewacja zakrystii; w głębi widoczne ślepe fragmenty

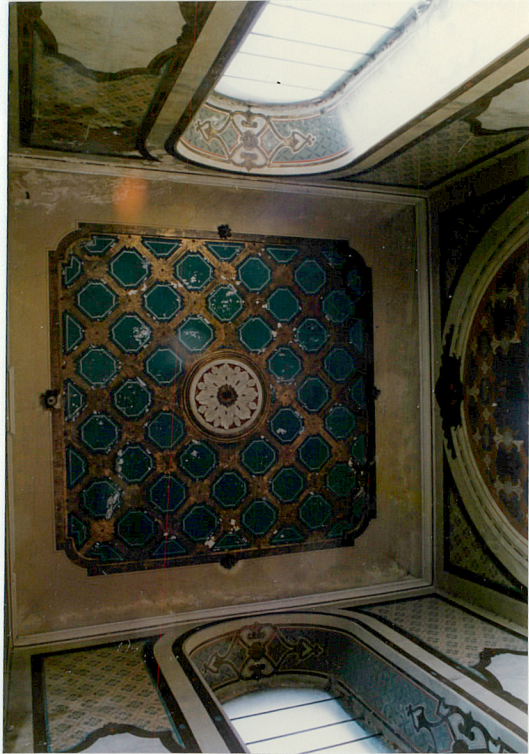
20.

**Sklepienia i stropy.** Nawa i prezbiterium nakryte stropami drewnianymi z podsufitkami; stropy fasetowe, pokryte dekoracją polichromowaną (w prezbiterium bogatsza, ze złoceniami) i stiukową (rozety). Zakrystia pd. nakryta ceramicznym sklepieniem krzyżowym z wyciągniętymi szwami; podobne sklepienie nakrywa kruchtę pd.

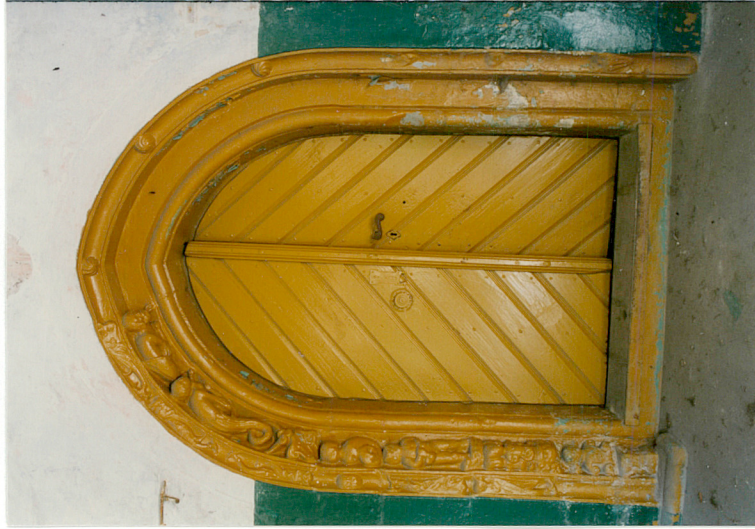
22.

*Otwory drzwiowe wewnętrzne.* Wejście, prowadzące z kruchty pd. do nawy, pierwotnie główne wejście do świątyni - przysadzisty, zamknięty ostrołukiem otwór, ujęty jest w gotycko-renesansowy portal, pokryty z lewej strony dekoracją figuralną, z gmerkiem Wolfa Riedigera (ok. 1525-30 r); drzwi 2-skrzydłowe, ostrołukowe, zbite z dwóch warstw desek, z których zewnętrzne ułożone ukośnie. Drzwi do zakrystii w prostokątnym otworze, obramionym blokami piaskowca, jednoskrzydłowe, zbite z grubych desek, obite blachą, na zawiasach pasowych, z ozdobnymi okuciami. Na wieżę i strych prowadzą małe wąskie otwory z zamknięciami pełnołukowymi, bądź odcinkowymi, przesłonięte jednoskrzydłowymi drzwiami z desek.

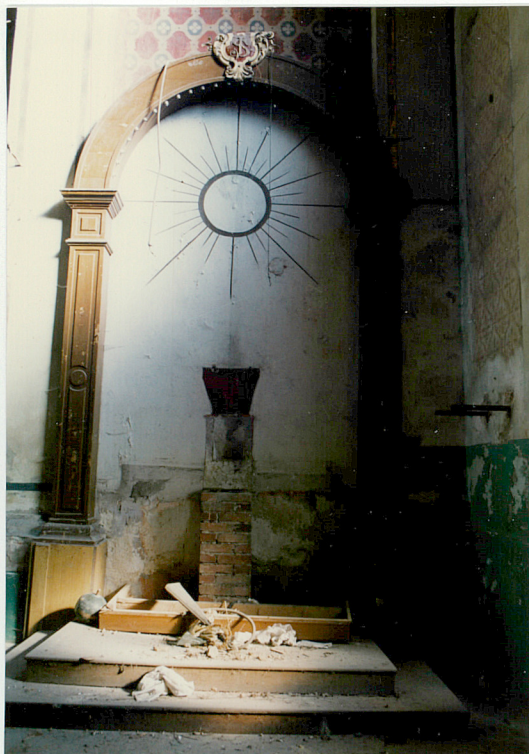
24. Resztki ołtarza bocznego.
25. Stiukowy element dekoracyjny stropu.
26. Stiukowy element dekoracyjny stropu.
27. Element dekoracyjny z datą przebudowy kościoła.
