BRAMA PÓŁNOCNA W OGRODZENIU
KOŚCIOŁA PARAFIALNEGO

2 Czas powstania
2 poł. XVI w. (?),
ok. 1651

3 Miejscowość
G O R Z A N Ó W

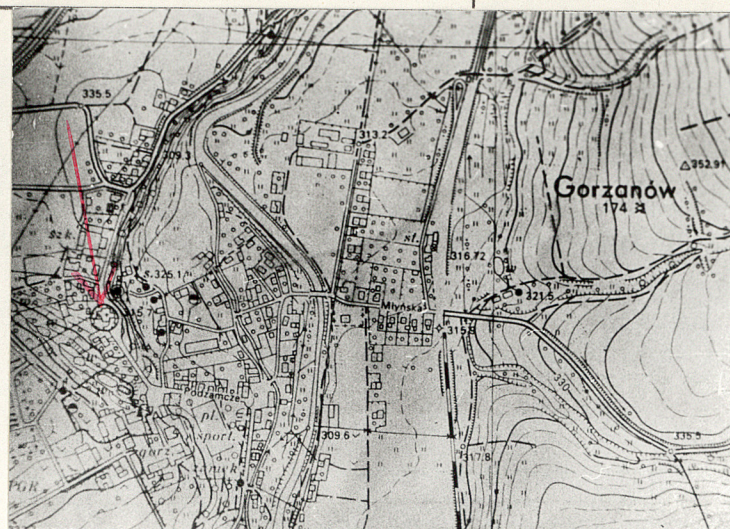
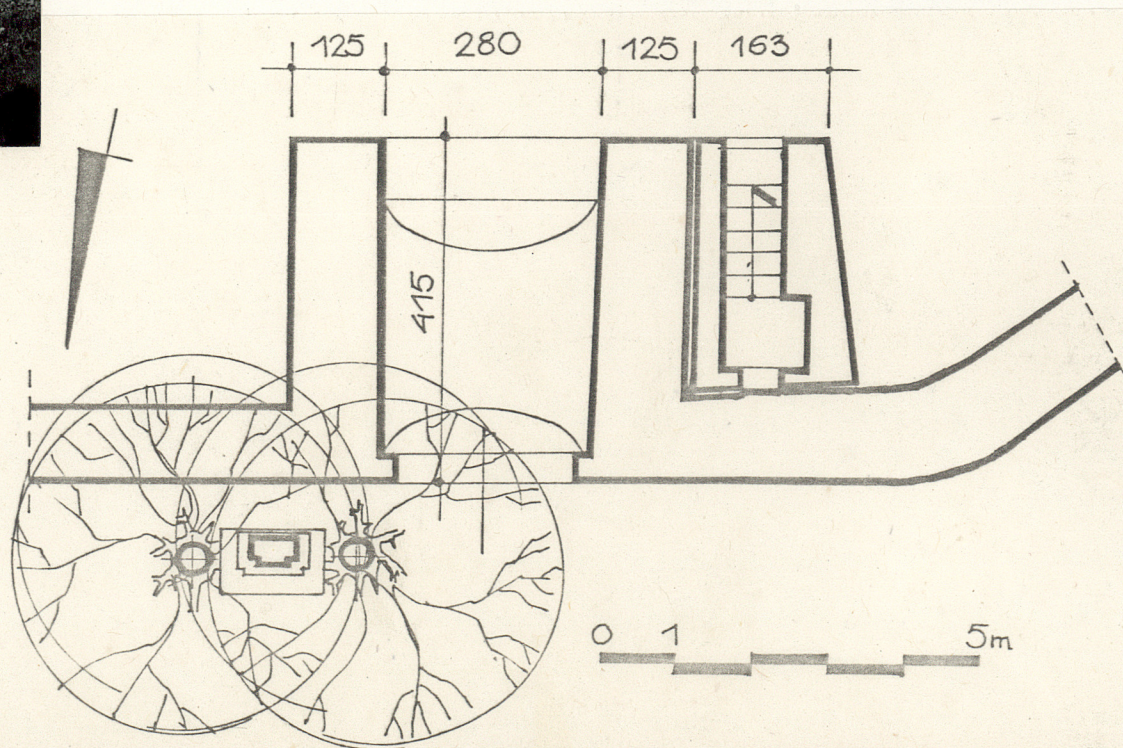
fot. 1
widok od
strony
płd.-wsch.

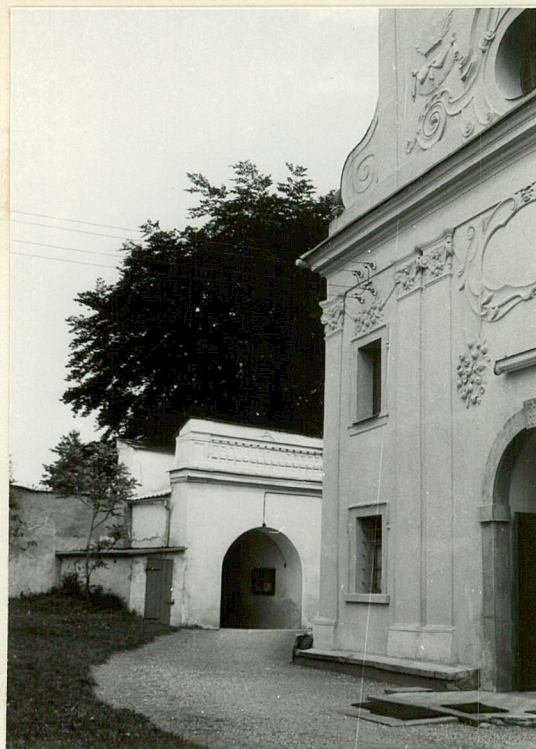
fot. 2 widok od strony płd.,
z fragmentem fasady kościoła

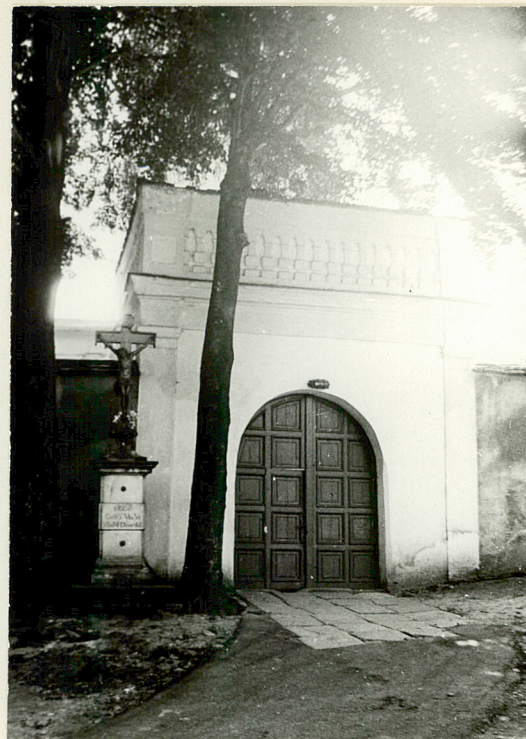
ELEWACJE: Elewacja frontowa gładko tynkowana, z płaskimi pilasterkami (bez bazy) w narożnikach, niosącymi lekko gierowany gzymś. Otwór wejściowy zamknięty półkoliście, bez żadnej dekoracji. Nad gzymsem ścianka attykowa dekorowana ślepą balustradą. Elewacja tylna identyczna, jedynie narożne pilasterki zastąpione pasem tynku w innym kolorze (gierowanie gzymsu zachowane). Elewacja wsch. taka sama, ślepa. Zachodnia bez gzymsu i ścianki attykowej. Wnętrze przejazdu gładko tynkowane.

fot. 3 elewacja zewnętrzna
(północna)

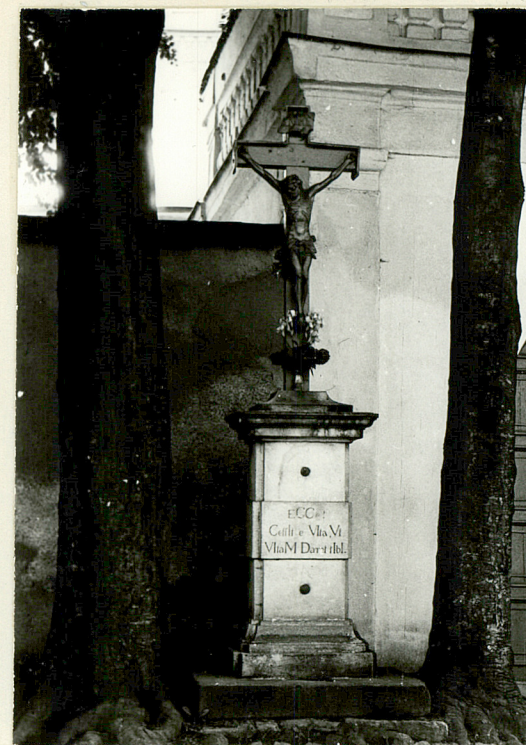
KRZYŻ ustawiony przed bramą po stronie wsch. drewniany z żeliwną (?) figurą Chrystusa (całość malowana na kolor imitujący brąz) umocowany do kamiennego, prostego piedestału stalowymi śrubami, przechodzącymi na wylot - ich okrągłe łby widoczne są po przedniej stronie postumentu. Na prostej przewiązce na piedestale napis "eCCe

fot. 4 krzyż przed bramą

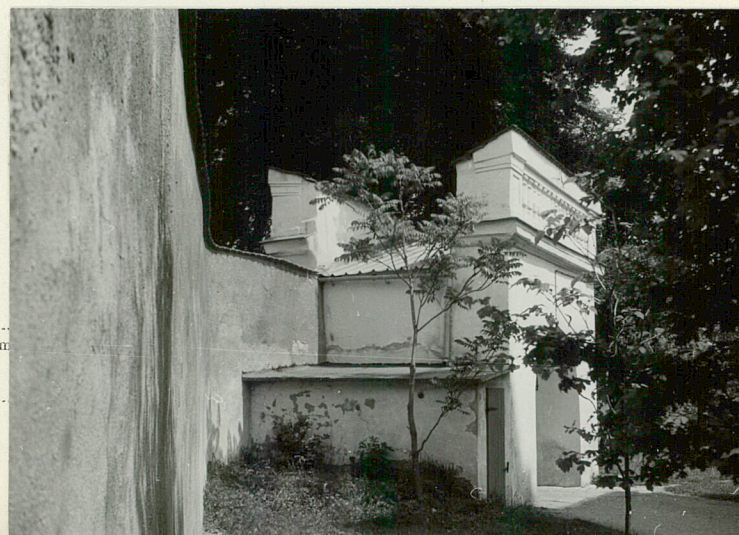
Po stronie zach. dostawiona przybudówka mieszcząca kurek wodociagowy, umieszczony poniżej poziomu terenu. Ściany przybudówki z nieregularnych kamieni, stropodach żelbetowy wentylowany, pokryty papą, schody betonowe, drzwi deskowo-szpungowe.

fot. 5 widok
od płd.-zach,
widoczna
przybudówka

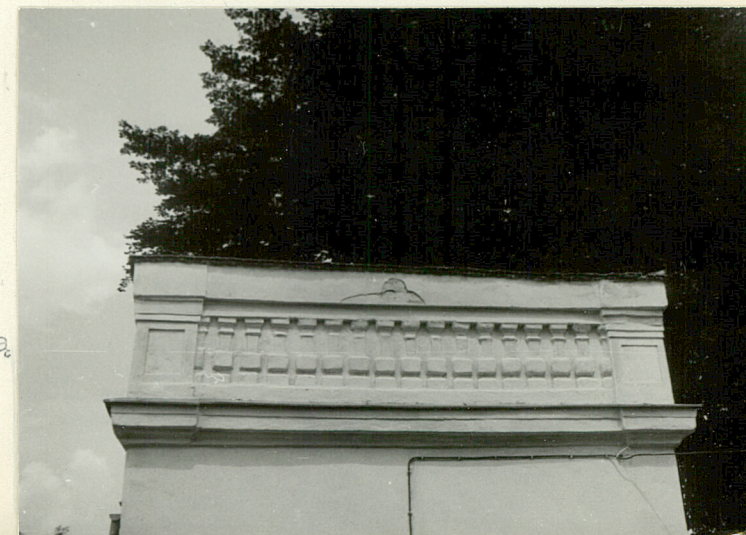
Mur kościelny jest wcześniejszy od tej przebudowy, więc bramy również mogą być wcześniejsze - z XVIw. Na pewno z ok. poł. XVIIw. pochodzą ścianki attykowe zdobione ślepą balustradą - motywem powtarzającym się w całym zespole rezydencji.

fot. 6
attyka ze
ślepią
balustradą
