KARTA EWIDENCYJNA ZABYTKÓW
ARCHITEKTURY I BUDOWNICTWA

KOŚCIÓŁ PARAFIALNY PW. NIEPOKALANEGO POCZĘCIA NMP

l. 1863 - 1868

BOGATYNIA

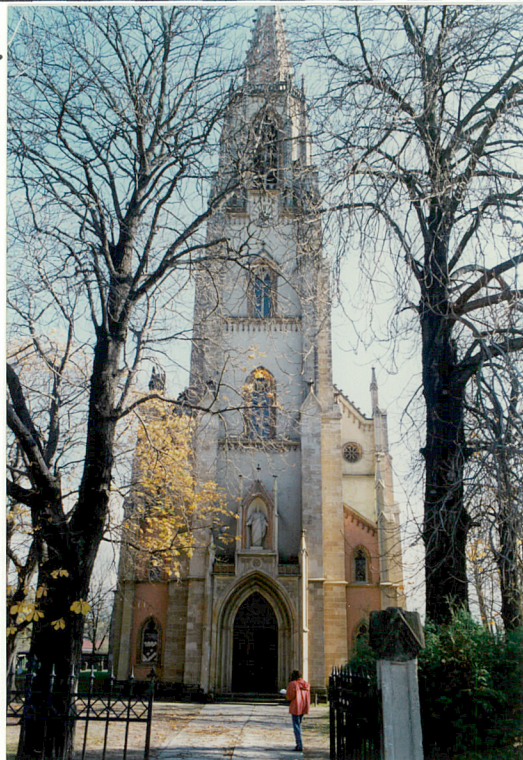
Elewacja zach. - fasada. Kompozycja symetryczna dośrodkowa; fasada wieloczęściowa, zaprojektowana kulisowo; dominująca część środkowa - masywna wieża, ujęta w narożne, uskokowe przypory; w przyziemiu osiowe wejście główne, ujęte w portal, zwieńczony balustradką i aedikulą, w której 3-metrowa figura Chrystusa; kolejne kond. wieży oddzielone arkadkowymi gzymsami podokiennymi; pod oknem 5-tej kond., zwieńczonej balustradką - okrągłą tarczą zegarową; naroża ostatniej kond. akcentowane przyporami; całość wieńczy ażurowa kamienna balustrada z motywem ostrołuków, nad którą strzelisty stożkowy dach wieży, zdobiony ceramicznymi elementami w kształcie czworoliscia i czołgankami na krawędziach; w tle wieży części boczne korpusu nawowego, poprzedzone niższymi przybudówkami; naroża akcentowane narożnymi przyporami, gzyms wieńczący poprzedzony fryzem arkadkowym; otworki okienne ostrołukowe a w szczycie korpusu rozety; dekoracja bogata, bazująca na wielości i różnorodności detalu

1. Widok kościoła od strony pd.- wsch.
2. Fasada - elewacja zach.
3. Widok elewacji pd. od zach.
4. Elewacja wsch. od pd.
5. Elewacja pn. od wsch.
6. Elewacja pn.
7. Ostatnia kond. wieży.
8. Fragment dachu wieży.
9. Fragment dekoracji wieńczącej ścianę zewn. (fryz arkadkowy, gzyms, balustradka).
10. Wejście główne, zach.
11. Wejście pd., w ramieniu transeptu.
12. Wejście pd.-wsch.
13. Okno transeptu.
14. Okno prezbiterium.
15. Okno aneksu wsch.
16. Rozeta.
17. Pinakiel z kwiatonem.
18. Wnętrze kościoła ku wsch.
19. Wnętrze kościoła ku zach.
20. Wejście z kruchty zach. do nawy.
21. Otwór wejściowy do aneksu wsch.
22. Filar wiązkowy nawy.
23. Pilaster prezbiterium.
24. Ślepa dekoracja maswerkowa pod oknami prezbiterium.
25. Sklepienie w skrzyżowaniu naw.
26. Sklepienie nawy głównej.
27. Sklepienie kruchty pd.-wsch.
28. Sklepienie nieckowe w środkowym przęsle pod emporą muz.

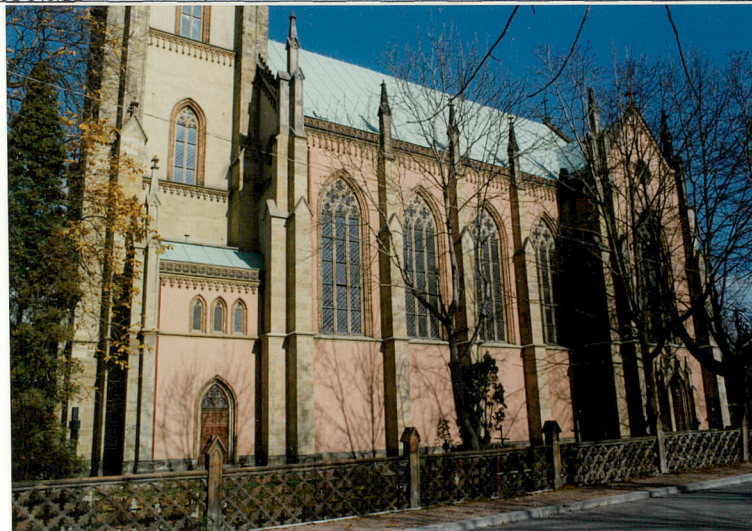
3.

Elewacja pd. Podobnie jak pozostałe elewacje - wieloczęściowa, operująca bogactwem detalu arch. i różnorodnością materiału, co daje efekt kontrastu kolorystycznego i fakturalnego; korpus nawowy 4-przęsłowy, rozczłonkowany przyporami z pinaklami, przepięty dużymi ostrołukowymi oknami maswerkowymi (3-dzielnymi), o szerokości przęsła; pod nimi gzyms podokienny, dzielący również przypory; w zwieńczeniu fryz arkadkowy, gzyms główny i ażurowa kamienna balustradka z motywem czworoliścia; od wsch. nawy ujmuję jednoosiowy transept, z ostrołukowym wejściem w portalu, zwieńczonym wimpergą, nad nim duże, 4-dzielne okno maswerkowe, wieńczący szczyt przepięwa rozeta; od zach. korpus nawowy flankuje wieża, poprzedzona 2-kond. przybudówką, z ostrołukowym wejściem i 3-ma małymi ostrołukowymi okienkami, oddzielonymi gzymsem podokiennym, odpowiadającym gzymsowi nawy.

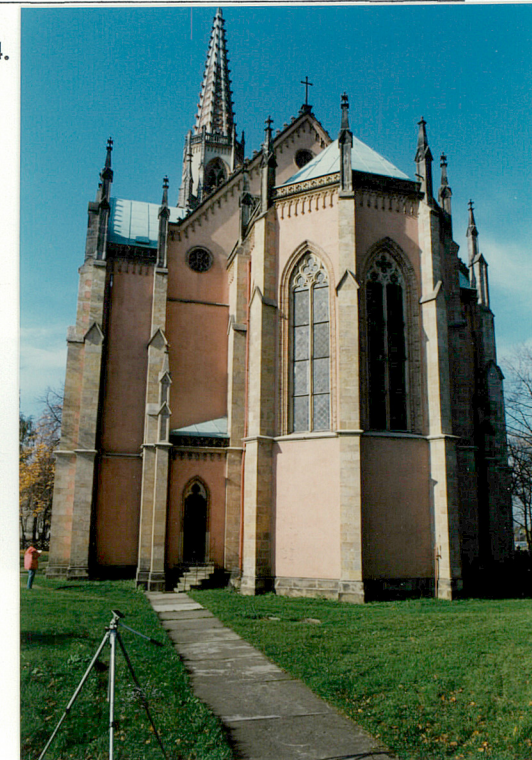
4.

Elewacja wsch. Centralne, mocno wyładowane, zamknięte wielobocznie prezbiterium, ciasno opięte przyporami, zakończonymi pilnakami; smukłe, ostrołukowe otwory okienne przepierają je na całej szerokości ścian; okna 2-dzielne z maswerkami, pod nimi parapetowy gzyms podokienny, rozczłonkujący także przypory; pod gzymsem wieńczącym gzyms arkadkowy, nad nim niska kamienna ażurowa balustradka z motywem czworoliścia; po bokach prezbiterium widoczne boczne części korpusu nawowego, z 5-ma rozetami w szczycie, poprzedzone małymi przybudówkami, sięgającymi do wysokości gzymsu podokiennego (w pd. boczne wejście); jeszcze dalej fragmenty ramion transeptu, ze ślepyimi ścianami; każda z tych części zdobiona fryzem arkadkowym; szczyt korpusu zwieńczony krzyżem; dekoracja operuje różnorodnością detalu architektonicznego i kontrastem fakturalnym i kolorystycznym różnych materiałów.

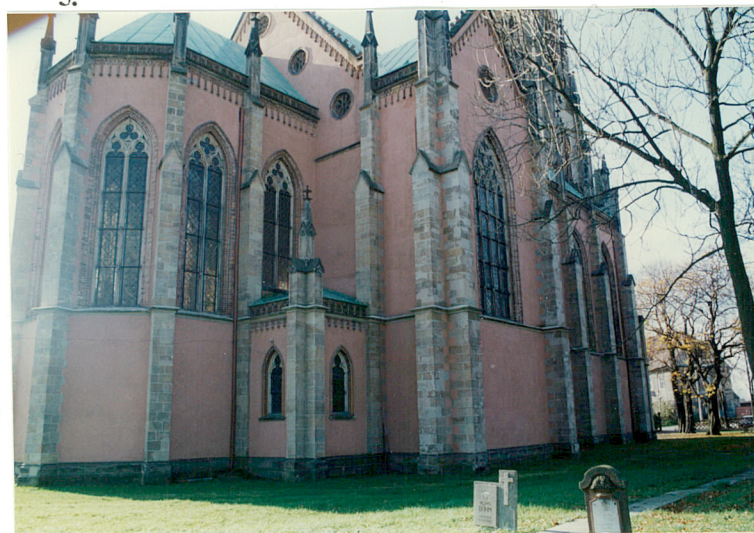
5.

Elewacja pn. Identyczna jak pd., jedynym wyjątkiem jest brak otworu wejściowego w pn. ramieniu transeptu.

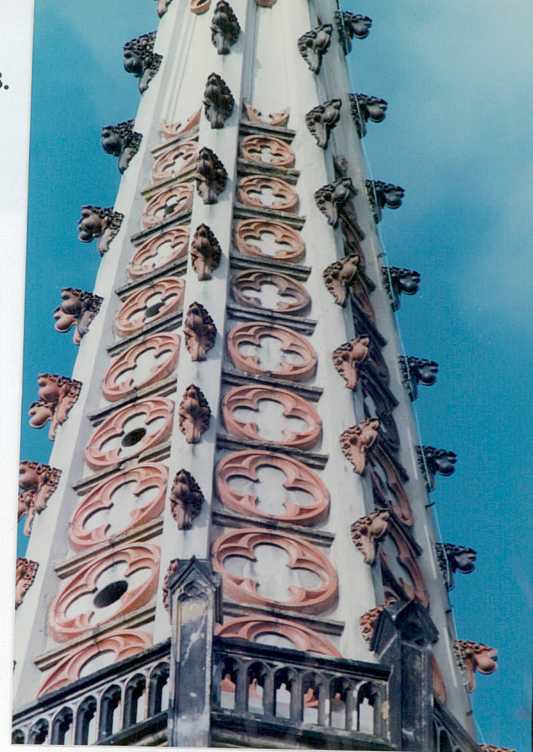
8.

Pokrycie dachowe. Dachy korpusu i przybudówek kryte blachą ocynkową. Hełm wieży kamienny, z bogatą dekoracją ceramiczną.

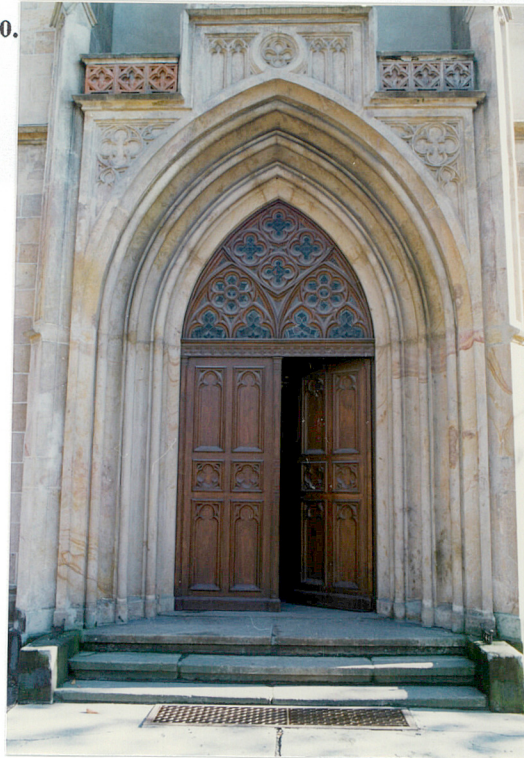
10.

Otworki drzwiowe zewnętrzne. Otwór wejścia głównego, zach. - duży, prostokątny, zamknięty łukiem ostrym, umieszczony na osi fasady, w rozczłonkowanym wałkami i wklęsłkami, szeroko rozglifionym portalu kamiennym; drzwi 2-skrzydłowe, prostokątne, drewniane, dekorowane w płycinach ślepymi maswerkami, z ostrołukowym nadświetlem, wypełnionym maswerkową dekoracją i witrażami. Wejścia pn.- i pd.-zach. ostrołukowe, w profilowanych ceramicznych obramieniach, z jednoskrzydłowymi prostokątnymi drzwiami ramowo-płycinowymi i ostrołukowymi nadświetlami, wypełnionymi dekoracją maswerkową i witrażami. Wejście pd.-wsch. wąskie i wysokie, w profilowanym obramieniu ceramiczno-kamiennym; jednoskrzydłowe prostokątne drzwi ramowo-płycinowe, dekorowane ślepym maswerkem, zwieńczone ostrołukowym nadświetlem maswerkowym. Wejście pd. transeptu, ujęte w portal z pinaklami i wimpergą; ostrołukowy otwór, w ceramiczno-kamiennym obramieniu, wypieniają 2-skrzydłowe prostokątne drzwi, ze ślepą dekoracją maswerkową w płycinach i ostrołukowe, maswerkowe, witrażowe nadświetle.

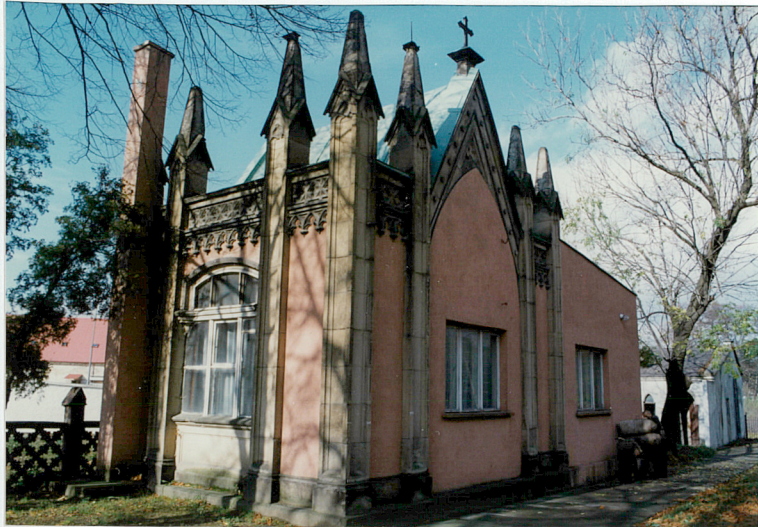
DOM POGRZEBOWY: usytuowany w pn.-zach. części parceli, włączony tylną, zach. elewacją w zach. odcinek muru grodzącego; ok. 1868 r, przeb. w l. 70-tych XX w.; wg. projektu C.A.Shramma;

1. Widok Domu Pogrzebowego od pd.-wsch.
2. Elewacja tylna, zach.
3. Fragment wnętrza w miejscu połączenie budowli pierwotnej z dobudówką.
4. Kapliczka, usytuowana na pn. od Domu Pogrzebowego; przebudowana i rozbudowana współcześnie;
5. Pd. fragment Muru Grodzącego.
6. Jedno z przęseł ogrodzenia.

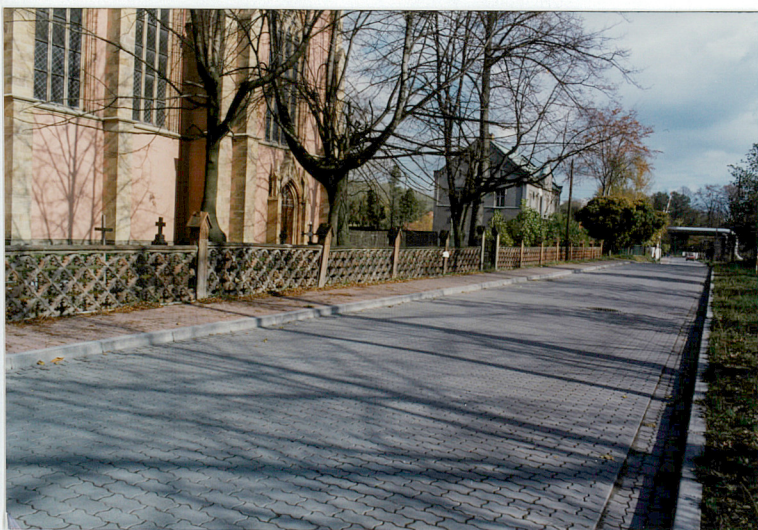
5.

MUR GRODZĄCY: mur otaczający teren kościelny, zachowany w części pd. (wzdłuż ul. Kurzańskiej) i zach. (do Domu Pogrzebowego); wykonany z ażurowych, prostokątnych ceramicznych przęseł wspartych o ceramiczne czworoboczne słupki, nakryte obdaszkami (wys. przęsła - 125 cm, dł. przęsła - 376 cm); przęsła ograniczone są poziomymi masywnymi elementami, stanowiącymi cokół i zwieńczenie z parapetowym gzymssem; między nimi formy w kształcie

ostrołukowych czworoliści, połączone ze sobą w ukośne pasy; krawędzie czworoliści profilowane, z licznymi noskami, tworzącymi w każdym z liści czworoliścia wykrój trójlistny; *stan*: zły, brak znacznych fragmentów ogrodzenia, ślady licznych napraw, uszkodzone odcinki łatanie cementem, niektóre elementy (przęsła i słupki) znacznie odchylone od pionu, brak części elementów.
