1165

OFICyna MIESZKALNA

przy dziedzińcu północnym zespołu pałacowego

G O R Z A N Ó W

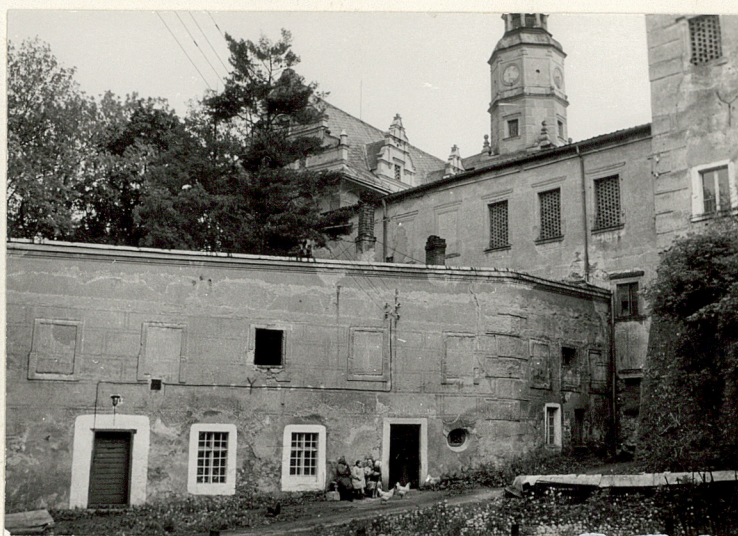
fot.2 elewacja
zachodnia - część
południowa

SYTUACJA: zespół pałacowy położony w pld.-zach. części parku krajobrazowego, na skraju zbocza szerokiej doliny Nysy Kłodzkiej. Omawiana oficyna dostawiona jest ukośnie do pln. skrzydła głównego korpusu pałacu (fot.2), który ma postać 4-skrzydłowego założenia otaczającego wewnętrzny dziedziniec (główne skrzydło z wysoką wieżą umieszczoną jest po stronie wsch.). Oficyna swą częścią pld. ogranicza od wschodu zamknięty dziedziniec wjazdowy o nieregularnym kształcie, otoczony: od pln.-korpusem pałacu (skrzydła pln. i zach.), od zach. - murem kurtynowym z bramą oraz ścianą szczytową oficyny-browaru, od pln.-murem kurtynowym z główną bramą wjazdową do rezydencji. Część pln. oficyny (przed ścianą kurtynową) ogranicza otwarty przeddziedziniec (fot.5), od zach. zamknięty ścianą kurtynową z bramą (uproszczona rekonstrukcja współczesna w żelbecie) i budynkiem oficyny mieszkalnej.

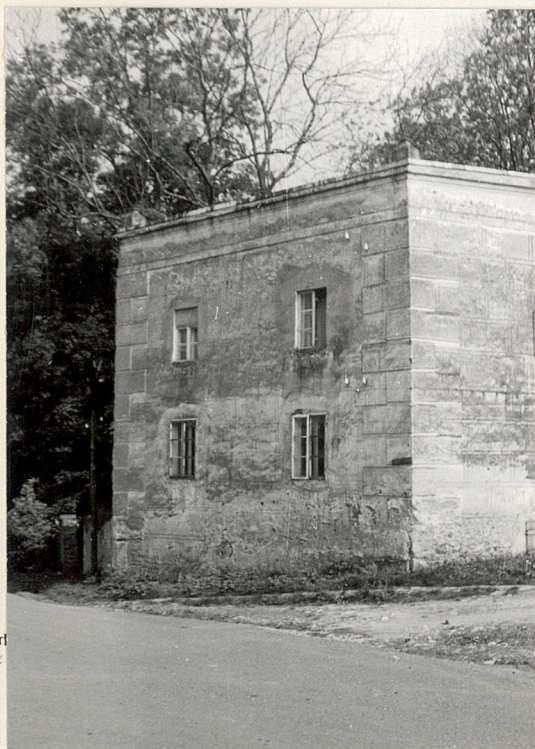
fot.3 elewacja
północna

Od strony dziedzińca (zach.) 1 kondygn. + poddasze + kondygnacja piwniczna. Układ otworów oraz odsadzka w ścianie poddasza i jej dekoracja wskazują, że w trakcie przebudowy (pocz. XIXw?) zmieniono poziom stropów. Poprzednia na płaskim dachu umieszczony był taras widokowy. Ściana pln. ma w górnej części charakter attyki przesłaniającej pulpitowy dach (fot.3,4).

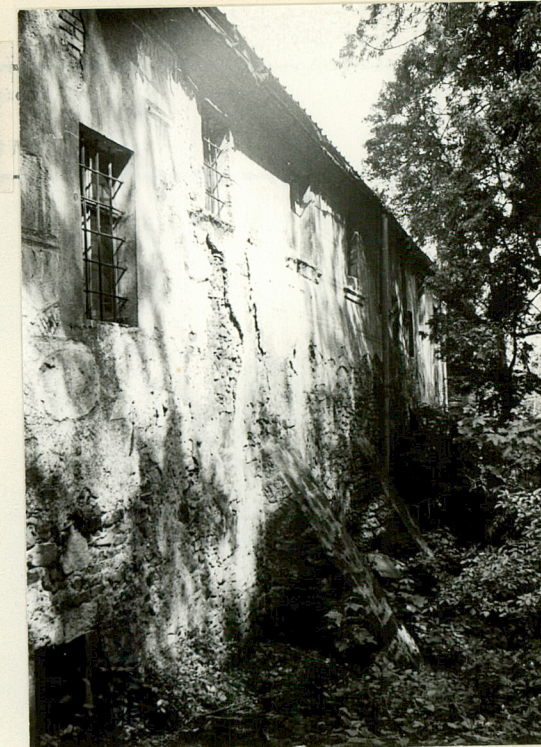
fot.11 watek muru-ściana
wsch.

MATERIAŁ, KONSTRUKCJA: ściany murowane z nieobrabianego, drobnego kamienia, w partiach przebudowywanych i reperowanych ceglane (fot.11). Ściana wsch. podparta wtórnymi 4 nieregularnie rozmieszczonymi przyporami kamiennymi.

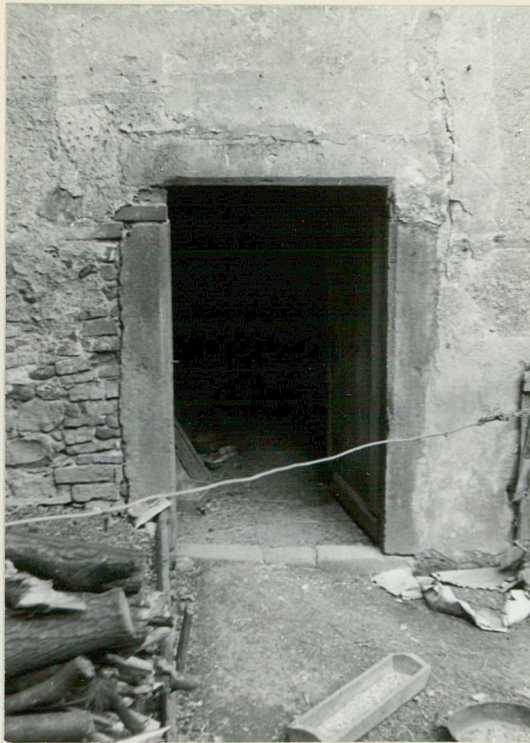
fot.12 drzwi w części
płd. elewacji zach.

według daty w nadprożu drzwi w pld. części elewacji zach. oficyny na wzniesiona w 1596r.

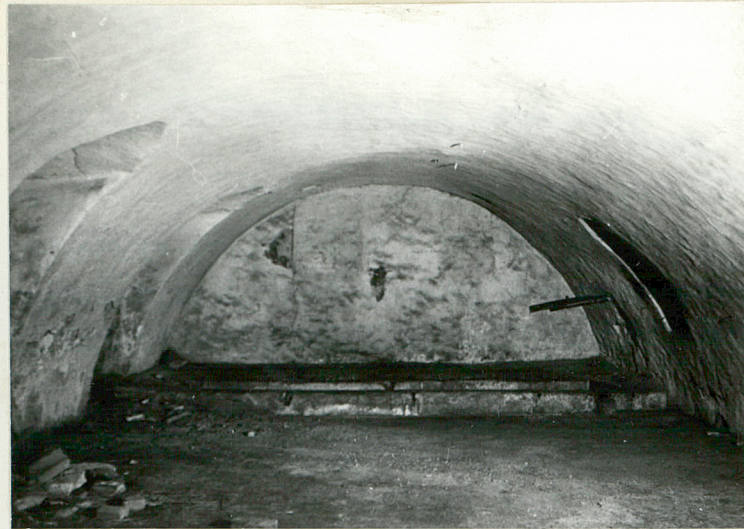
fot.14 sklepienie piwnicy

W części otworów zachowane nadproża kamienne, w pozostałych - łuk płaski z cegły. Sklepienia: w piwnicach szerokie sklepienia kolebkowe z niewielkimi lunetami nad oknami (część pld.) i kolebkowo-krzyżowe (część pln.). (fot.14,15).

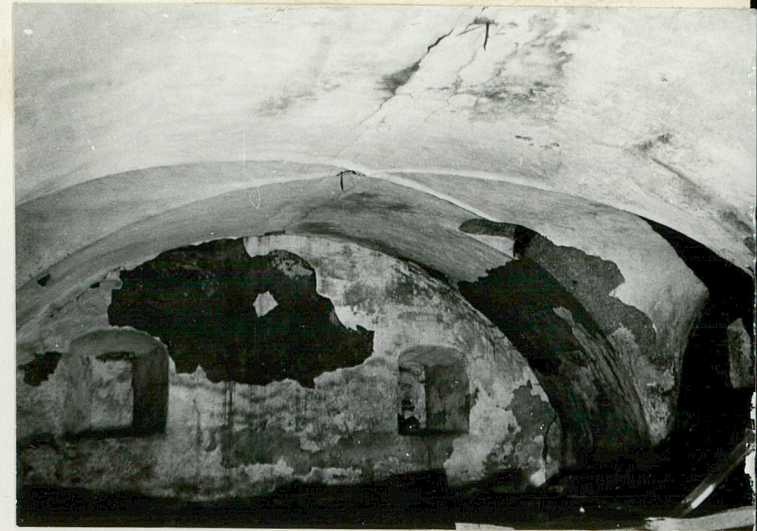
fot.15 sklepienie piwnicy

WNETRZA, WYPOSAŻENIE: szwy sklepień w kondygnacji piwnicznej wyciągnięte "na ostro" (fot.15). W górnej części zach. ściany poddasza od wewnątrz widoczna sgraffitowa ślepa balustrada (motyw charakterystyczny dla całego zespołu) - zapewne pozostałość po tarasie widokowym na dawnym płaskim dachu.)fot.16,17). W piwnicy duże kamienne (ciosowe) baseny (przystosowane do stałego przepływu wody).

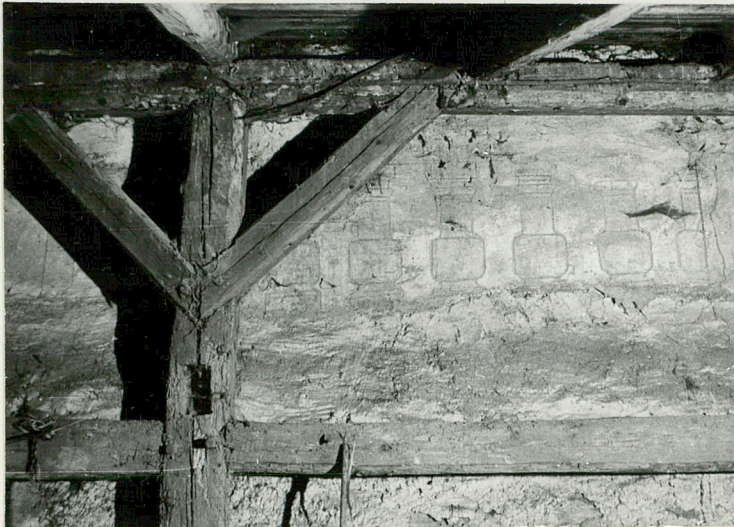
fot.16 fragment ściany zach. pod-
dasza w części płd.

Wieżba dachowa: dach pulpitowy, krótkie oparte na jednej płatwi pośredniej i na płatwi przy ścianie poddasza, podpartych stolcami (fot.16). Pokrycie blachą w wąskich arkuszach łączonych na zwoje.
