3. Miejscowość
XVII w.,
XIX w., G O R Z A N Ó W

1. Miejscowość	2. Obiekt (nazwa jak w karcie)	3. Zawartość wkładki (nazwa obiektu lub materiału uzupełniającego)
G O R Z A N Ó W	OFICyna PŁD. (STAJNIA) przy dzińcu pŁd. zespoŁu paŁacowego	dzie- orientacja, sytuacja 1:2000

OFICyna PŁD. (STAJNIA) przy dzie-
dzińcu połudn. zespołu pałacowego

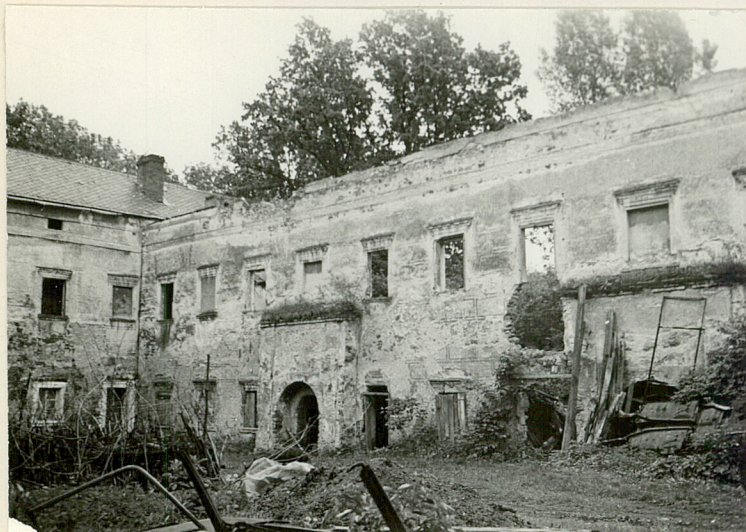
fot.2 elewacja dziedzińcowa (płn)

ELEWACJE: dziedzińcowa (fot.1,2) analogiczna do elewacji oficyny wsch., o dekoracji podobnej jak w innych obiektach zespołu, Pokryta płaskim sgraffitowym boniowaniem z półksiężycowatymi nacięciami na boniach, wokół otworów płaski sgraffitowy ornament roślinny (fot.6).

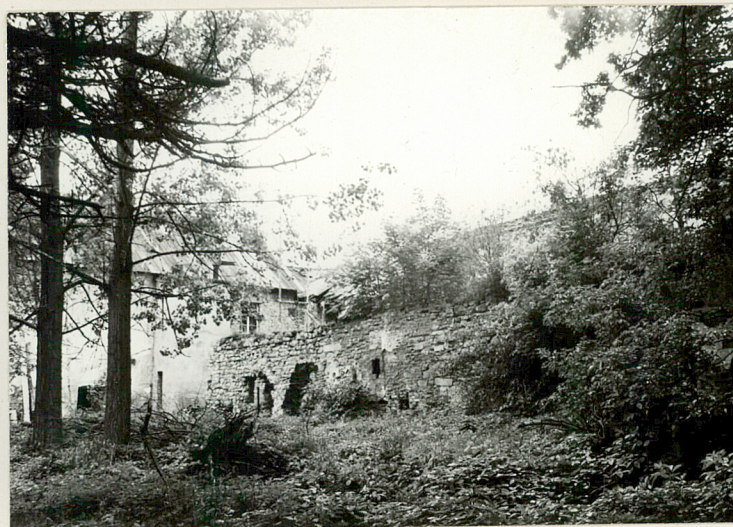
fot.3 widok od strony płd.

Od strony pŁd. brak jakiegokolwiek zakomponowanej elewacji - jedynie zruinowany mur, który pierwotnie był zapewne ścianą wewnętrzną (fot.3).

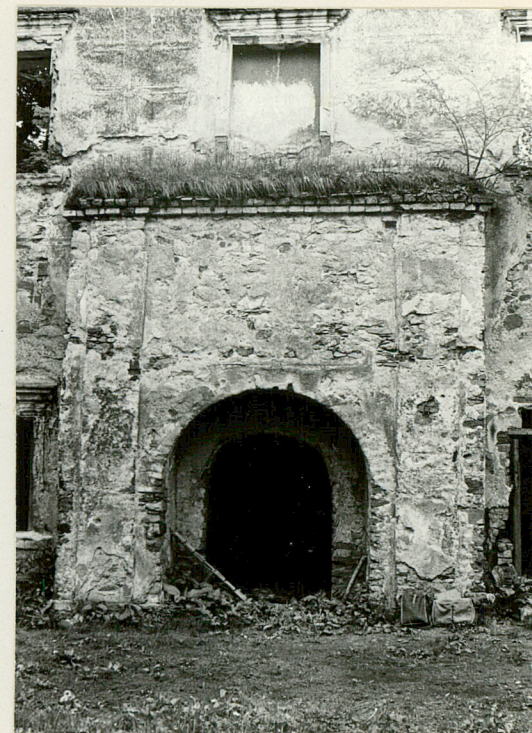
fot.4 portal w ele-
wacji dziedzińcowej

Elewacja dwukondygnacyjna, 10-osiowa. Okna w fasciowych obramieniach w tynku z rozbudowanymi gzymsami (fot.5). W bocznych częściach elewacji umieszczone 2 portale w wybudowach występujących przed lico ściany (tylko w parterze). Otwory zamknięte łukiem półkolistym były ujęte płaskimi pseudopilastrami (źle zachowane)(fot.4).

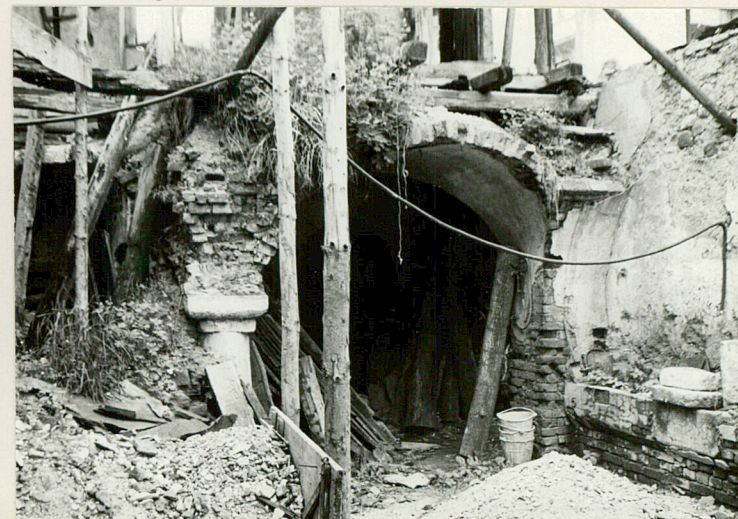
fot.7 sklepienia w
części zachodniej

Data wstawienia w część zach. wtórnych sklepień pozostaje do wyjaśnienia (XVIIw.?).

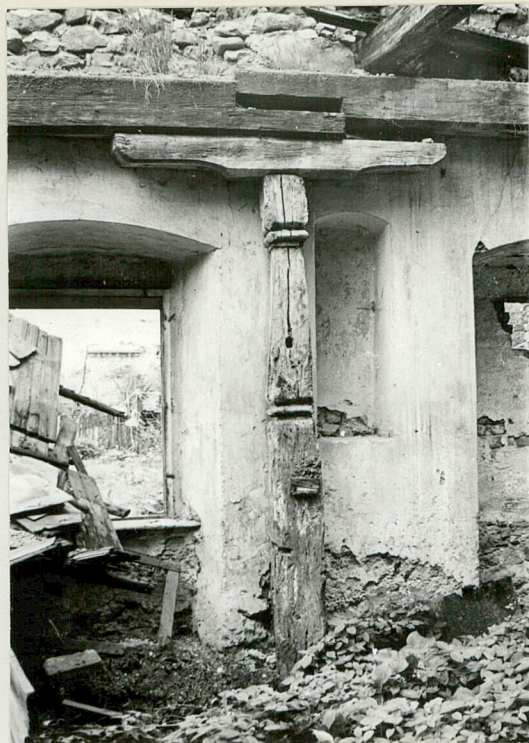
Sgraffitowe boniowanie ścian występuje również we wnętrzu pod wtórnie założonymi sklepieniami.(fot.13).

fot.13 drzwi w części zach. - widoczna dekoracja sgraffitowa pod zawalonymi sklepieniami

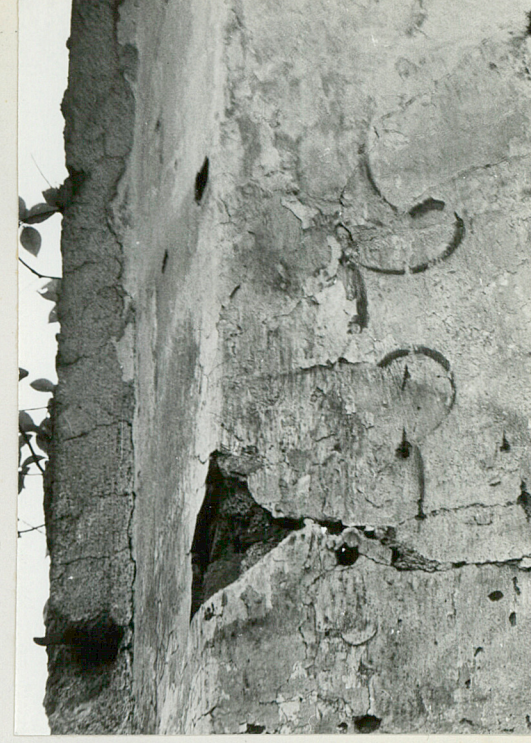
WNĘTRZA, WYPOSAŻENIE: w pięttrze ślady polichromii: obramienia wokół otworów z ornamentu zawijanego i roślinnego, fryz podstropowy w postaci prostych płycin wypełnionych girlandami (przy czym fryz ten przebit jest gniazdami belek późniejszego stropu)(fot.10,11). Polichromia XVII lub XVIIIw., zachowana reliktoowo.

fot.11 fragment malowanego obramienia okna piętra (od wewnątrz)
