46/9

ŚCIANA KURTYNOWA po stronie zachodniej
południowego dziedzińca zespołu pałacowego

G O R Z A N Ó W

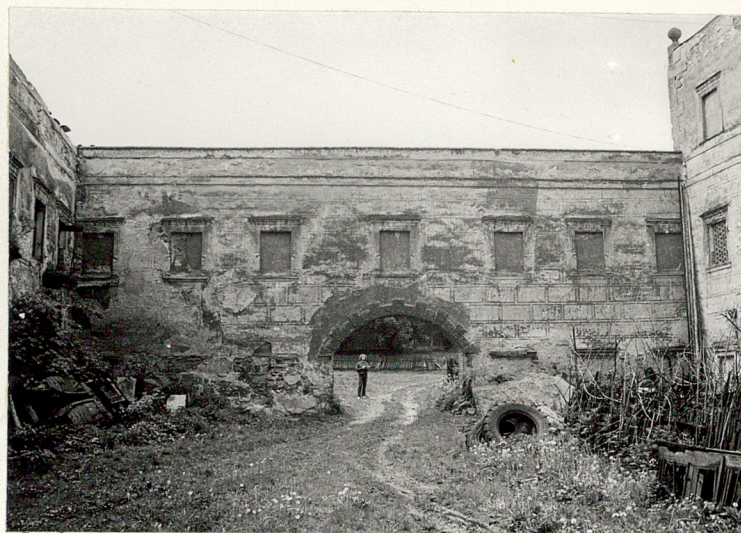
fot.2 widok od strony wschodniej
(z połudn. dziedzińca zespołu pałacowego)

Po stronie zach. przy wyremontowanym ok. 1980r. budynku reperacje narzuconym tynkiem zatarły pierwotne formy dekoracji.

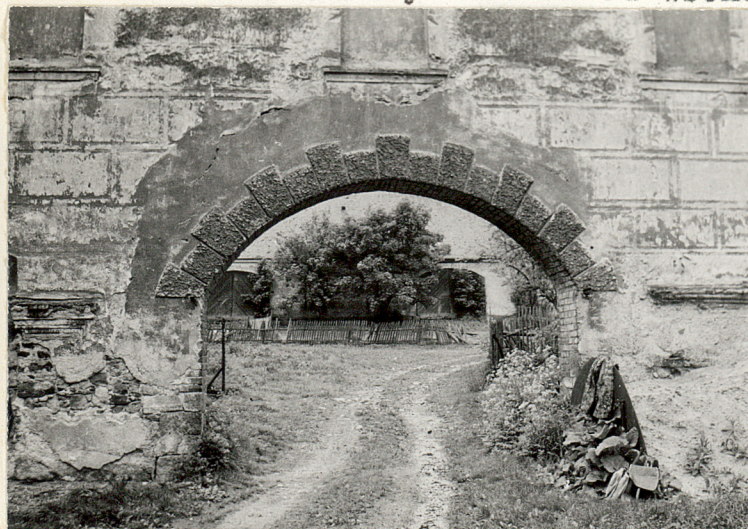
fot.3 otwór bramny - widok od wschodu

Otwór bramny przemurowano (zapewne poszerzając go) w 2.poł.XIX lub pocz.XXw.

Ściana murowana z nieregularnego kamienia łamanego. Krawędzie otworu bramy do wysokości ok.120cm ciosowe. Wyżej wykonane, podobnie jak odcinkowy łuk przekrywający ten otwór - z mocno wypalanej cegły maszynowej. Obramienia okienne wykonane w tynku.

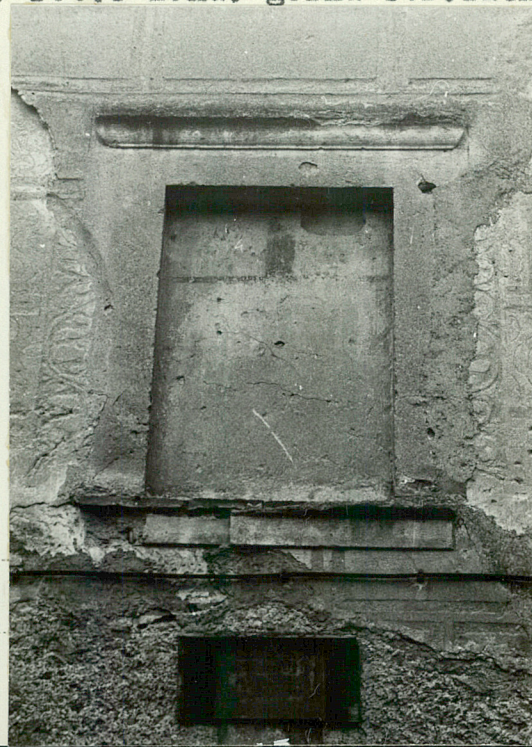
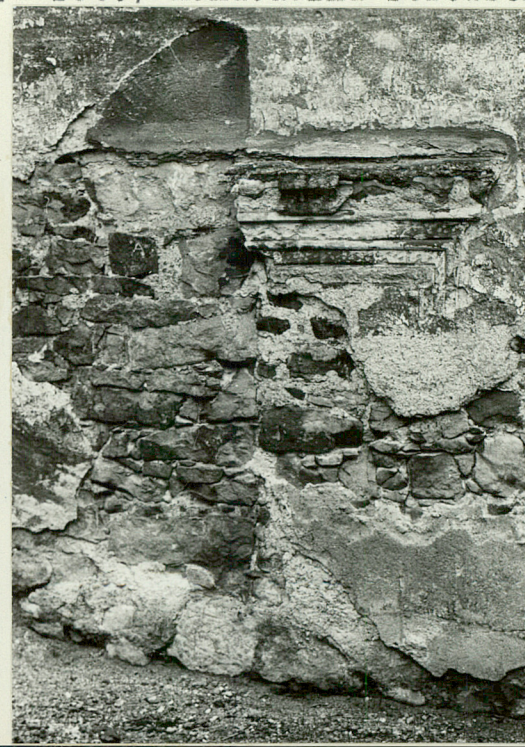
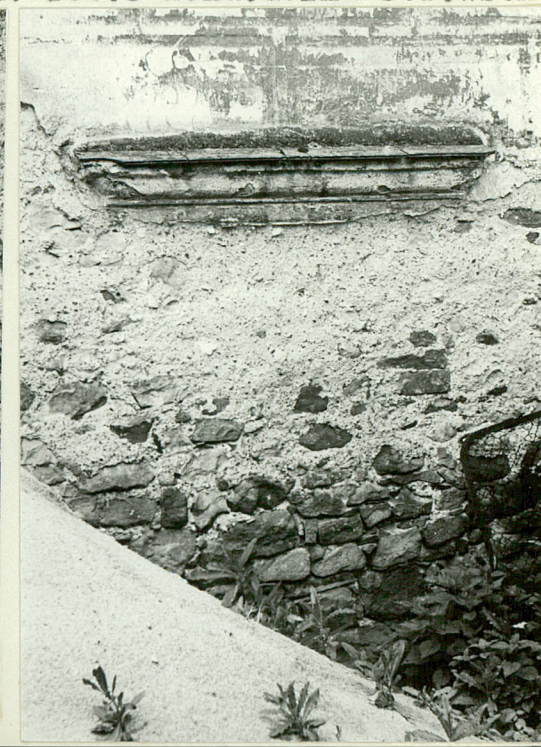
Zniszczone, łuszczące się tynki, zwłaszcza w dolnych partiach duże braki.

fot.5 kond. górna, strona wsch. fot.6 kond. górna str.zach. fot.7 kond.dolna str.wsch. fot.8 kond.dolna str.wsch.

Remont elewacji z częściową rekonstrukcją dekoracji.
