**OŚRODEK DOKUMENTACJI
ZABYTKÓW w WARSZAWIE**
KARTA EWIDENCYJNA ZABYTKÓW
ARCHITEKTURY I BUDOWNICTWA

1. Obiekt
DOM MIESZKALNO-USŁUGOWY

3. Miejscowość
BOGATYNIA

4. Adres Bogatynia
ul. 1-Maja nr 3

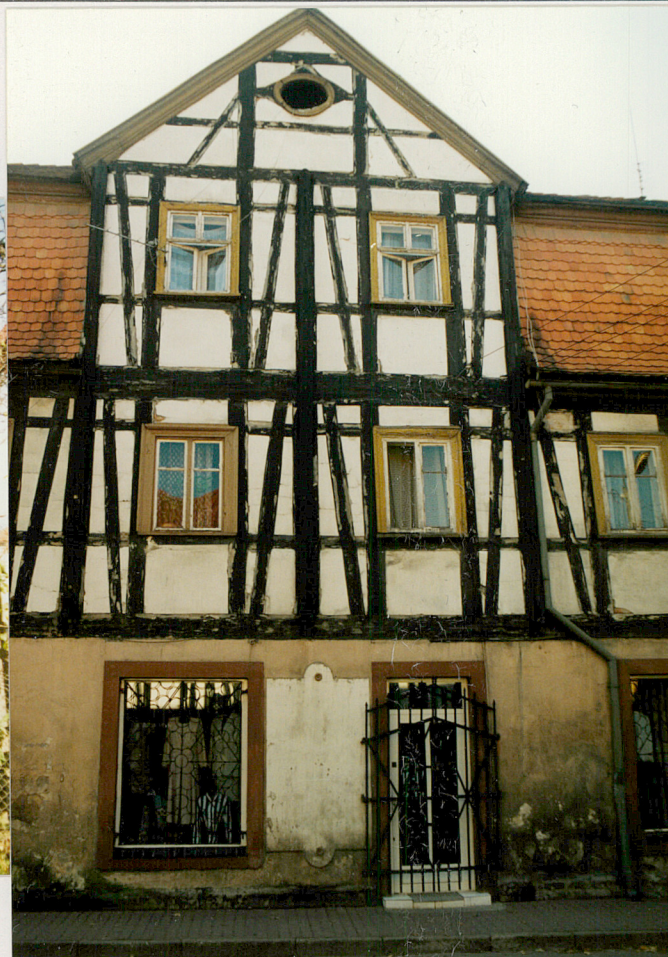
6

Elewacja frontowa/wsch./: 2-kondygnacyjna, na osi facjaty 4-kondygnacyjna- 3 i 4 kondygnacja w obrębie poddasza i stryszku facjaty. 12-osiowa, niesymetryczna; w obrębie połaci dachowej 4-osiowa, w obrębie facjaty 2-osiowa w 3-kondyg. i 1-osiowa w 4-kondyg. Ściany elewacji zbudowano w mieszanej konstrukcji na poszczególnych kondygnacjach: 1, w przyziemiu - w 3/4 długości od pd. ściana murowana, gładko otynkowana artykurowana dużymi i małymi otworami okien flankujących otwory drzwiowe ujęte w tynkowe i kamienne opaski; dwie pary drzwi /starych/ ujęte w kamienne portale/opis przy drzwiach/. W 1/4 od pn ściana drewniana w konstrukcji przysłupowo-zrębowej. Na szerokim kamiennym cokole stoją profilowane, pseudobarokowo, drewniane przysłupy z półnymi klinami, profilowanymi w łuk wraz z belką oczepu. Całość tworzy arkady/po dwa przęsła od str. wsch i pn/ o odcinkowej archiwolce z półwalcowatym zwornikiem podwieszonym na osi. W obrębie każdej arkady ulokowano mały otwór okienny ujęty w drewnianą, profilowaną opaskę

Elewacja frontowa/wsch./: z gzymsowym naczółkiem i drewnianym profilowanym na końcach parapetem. 2. W górnych kondygnacjach/w tym fa-
cjata/ ściana ryglowa z długimi zastrzałami typu szchulcowego. Pola między ryglami gładko otynkowane i pomalowane na jasno a belki
na ciemno. Okna rozmieszczone symetrycznie, na osiach ujęto w drewniane, profilowane opaski. W obrębie trójkątnego szczytu facjaty,
na osi środkowej, okullusujący w drewnianą opaskę i trójkąt zastrzałów krótkich tworząc "oko opatrznosci"? . Drewniane lukarny
w obrębie dolnej połaci dachowej o eliptycznie uformowanych daszkach zwieńczono wyprofilowanym w łuk nadwieszony gzymsem.

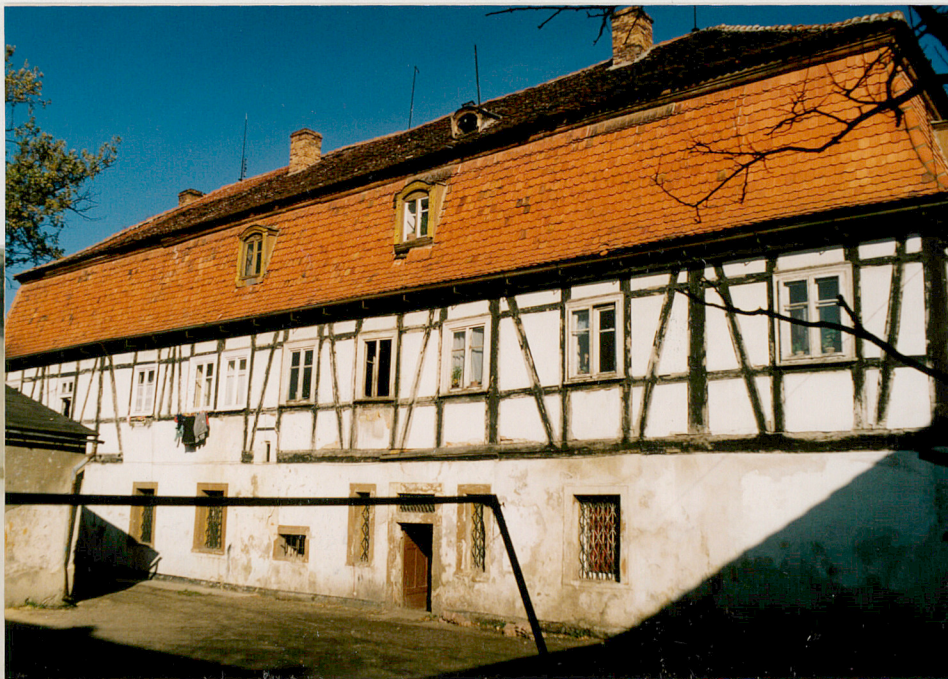
10

Elewacja tylna/ zach./: 2-kondygnacyjna, 9-osiova, niesymetryczna w przyziemiu, 10-osiova w 2-kondygnacji i 2-osiova w dolnej połaci
łamanego dachu. Ściany elewacji zbudowane w zróżnicowanej konstrukcji na poszczególnych kondygnacjach: 1, w przyziemiu - ściana
muruwana, gładko otynkowana, pozbawiona cech stylowych, z niskim kamiennym cokołem wydzielonym szerszym uskokiem. Ściana artykuło-
wana niesymetrycznie rozmieszczonymi dwoma otworami drzwi, na dwóch krańcach budynku oraz otworami okien o zróżnicowanej formie
/poziome i pionowe prostokąty/ i wielkości ujętymi w tynkowe i kamienne/drzwi i okienka je flankujące/ opaski podkreślone kolorem.
Otwory okienne i nadświetlnie drzwi zabezpieczono kutymi kratownicami o romboidalnych okach.

2. W górnej kondygnacji ściana ryglowa z długimi zastrzałami; pola między ryglami otynkowane i pomalowane na jasno, belki na ciemno.
Niewielkie otwory okienne rozmieszczono niesymetrycznie i ujęto w drewniane, profilowane opaski. Lukarny w połaci dachowej opraco-
wane jak w elewacji frontowej.

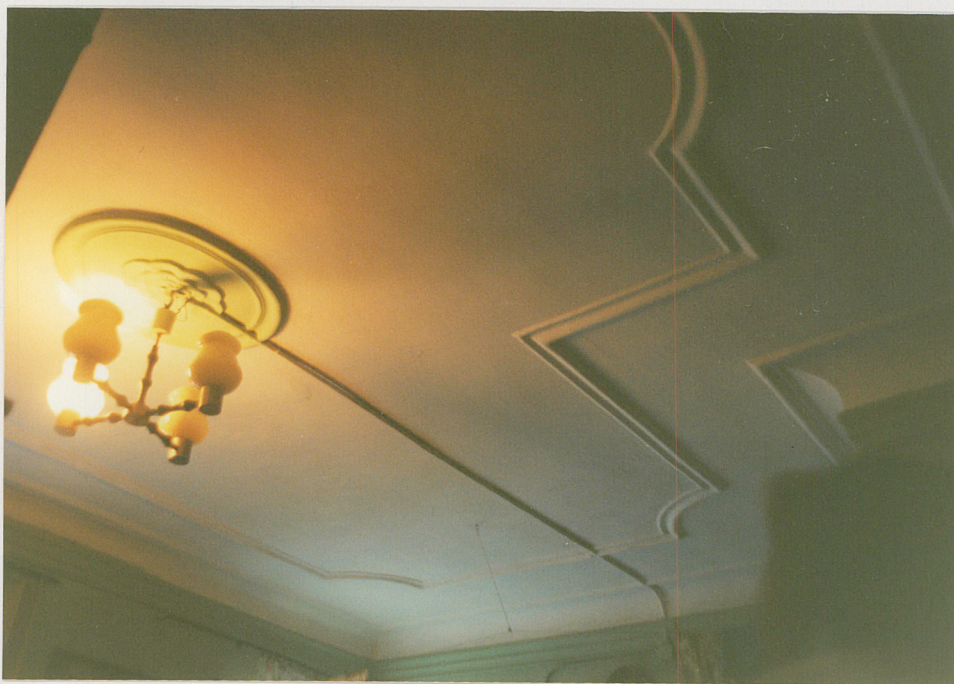
20. STROP DREWNIANY ZE STUKOWYM GZYMSEM

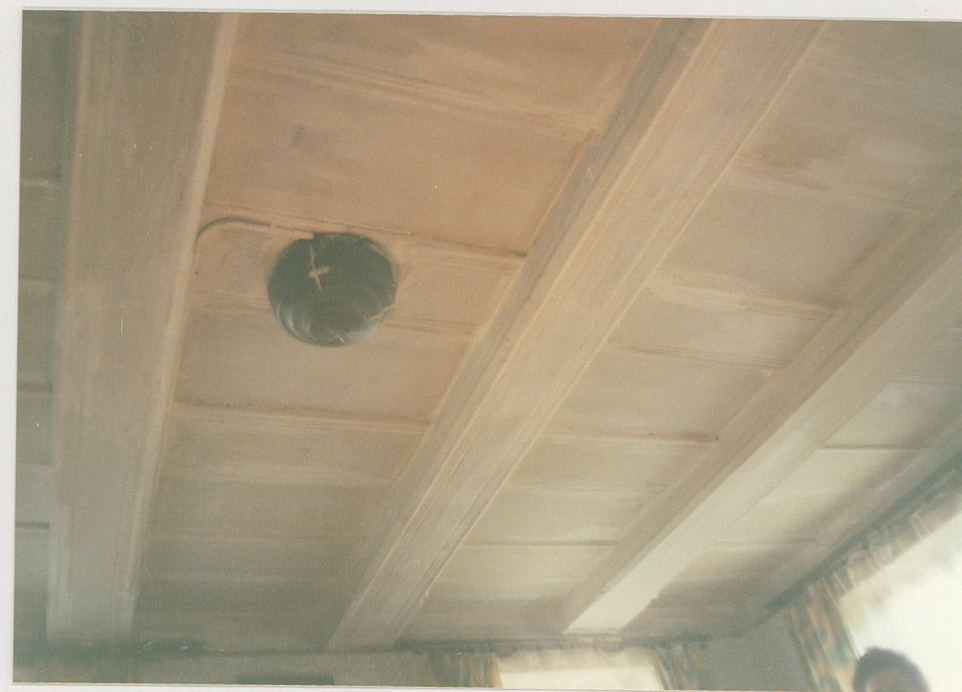
21. STROP DREWNIANY BELKOWY Z PONAŁĄ
