Nr
1578 DOLNOŚLĄSKIE

DOM

DUSZNIKI-ZDRÓJ

4. Adres ul. Kłodzka 2
57-340 Duszniki Zdrój

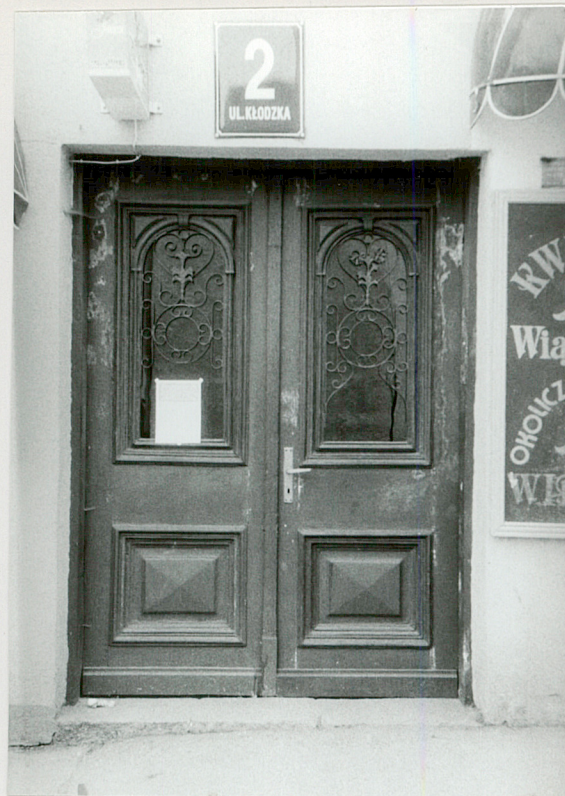
3.

D r z w i: główne 2-skrzydłowe ramowo-płycinowe i przeszklone, z kutą ornamentálną oryginalną kratą w przeszkleniach, zawiasy czopowe, zamek wpuszczany, klamka nowa. Do sklepu chemicznego nowe ramowe przeszklone. Na 1. piętrze w części wsch. do pokoju 2-skrzydłowe ramowo-płycinowe i przeszklone, zawiasy hakowe-tarczowe półkoliste nadświetle ze szczeblikami. Także analogiczne 1-skrzydłowa zawiasach tarczowych z zamkiem skrzynkowym. Na 2. piętrze także 2-skrzydłowe analogiczne, z nadświetlem, na zawiasach hakowych-tarczowych. Także nowe ramowo-płycinowe i płytowe.

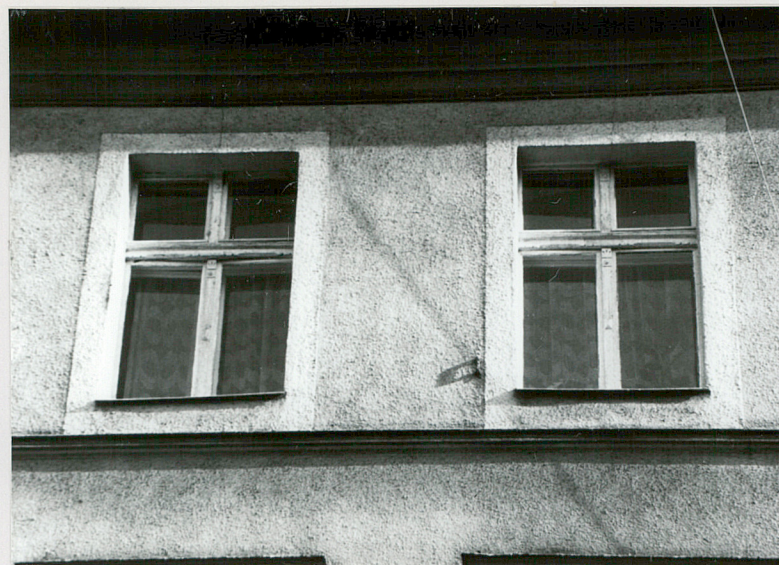
4.

O k n a: witryny sklepów nowe. Na parterze od podwórza skrzynkowe 2-dzielne 2-pozimowe ze słupkiem i ślęmięniem, zawiasy czopowe, zakrętki dźwigniowe. Na piętrach skrzynkowe 2-dzielne 2-pozimowe, zawiasy czopowe, zakrętki wpuszczane oraz 1-stronne w nadślęmięniu, mosiężne uchwyty. Skrzynki odpływowe pod profilowanymi parapetami.

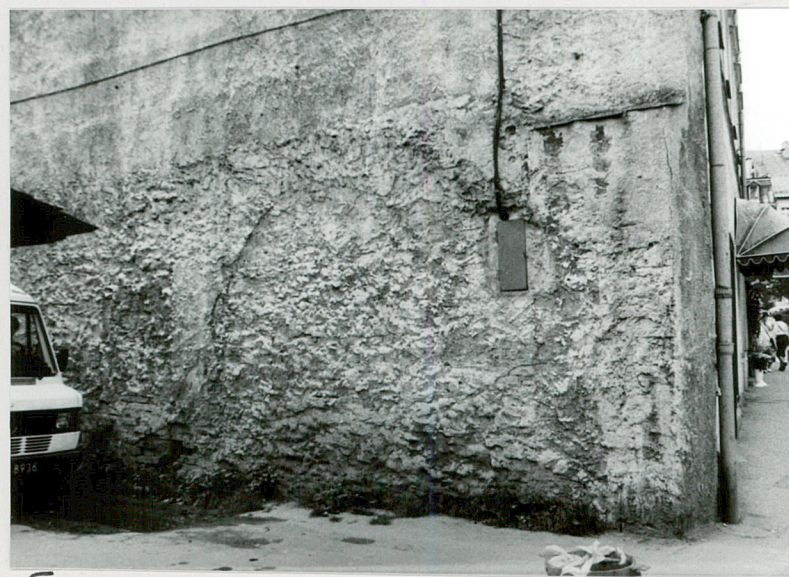
5.

E l e w a c j e: fasada ujednolicona, jedynie zróżnicowane współczesne witryny sklepów. Na piętrach regularnie w 7. osiach rozmieszczone okna, na 1. piętrze w profilowanych obramieniach z prostym gzymsem. Gzymś kordony oraz podokienny na 2. piętrze. Elewacja tylna z regularnym rozmieszczeniem okien, ale z wyraźnym rozróżnieniem w części wsch. i zach. Szczytowa ściana wach. ślepa, z wyraźnie czytelnym arkadowym ślądem podcienia bliżej ulicy.

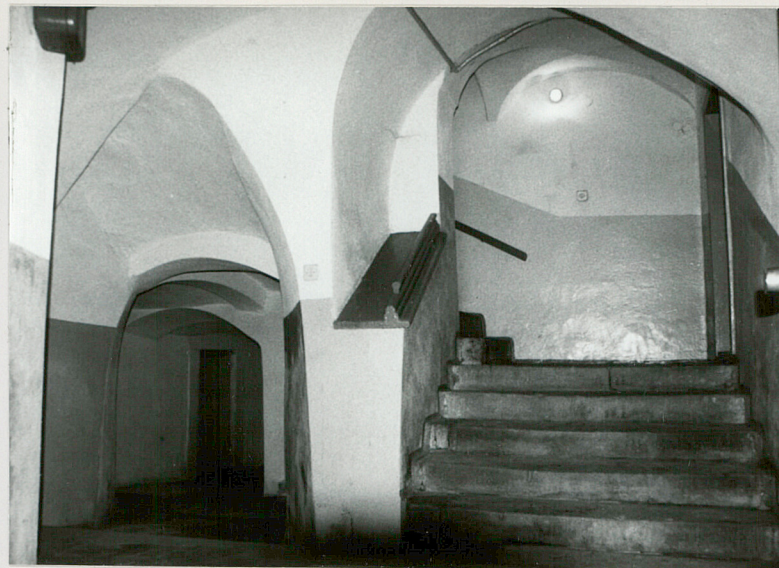
9.

S k l e p i e n i a: w piwnicach z nieregularnych kamieni piaskowcowych, miejscami z rustykalnej kostki, spod szalunku, tynkowane, kolebkowe. Na parterze w sieni kolebkowe z lunetami, w przednim traktie połowa przebudowana na strop odcinkowy. Obok w części zach. zróżnicowane żaglaste i krzyżowe. Nad schodami kolebkowe i krzyżowe nad podestem, w tylnym korytarzyku o łuku odcinkowym.

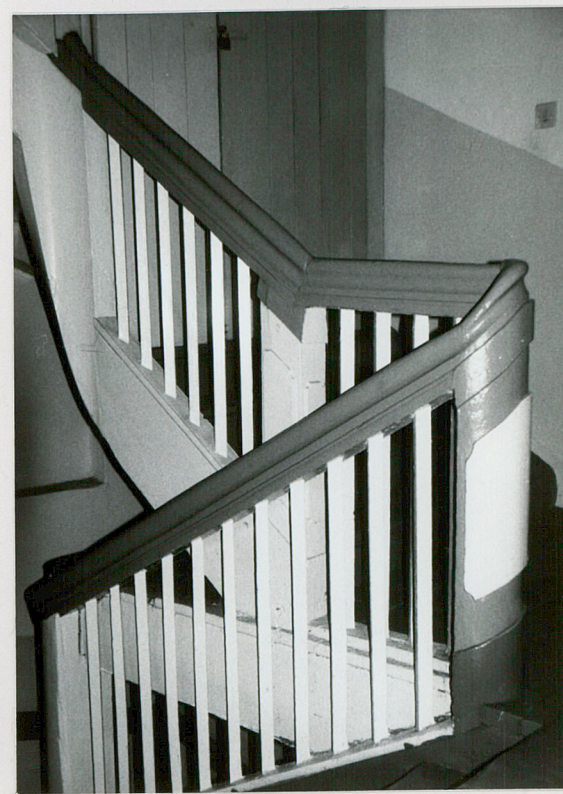
13.

S c h o d y: do piwnicy z bloków piaskowca 1-biegowe, od S.-W. obetonowane. Na parterze w sklepie chemicznym do części magazynowej drewniane 1-biegowe nowe drabiniaste. Na 1. piętro 2-biegowe łamane, na sklepieniu, z bloków piaskowca. Na 2. piętro drewniane szerokie zabiegowe z nieoryginalną listową balustradą grubą poręczą. Na poddasze szerokie drewniane analogiczne /1 poł. XIX w. ?/. Na poddaszu drewniane 1-biegowe proste oraz drabiniaste.
