BUDYNEK MIESZKALNY

ok. poł. XIX w.

Bogatynia-Markocice

ul. Dąbrowskiego nr 7

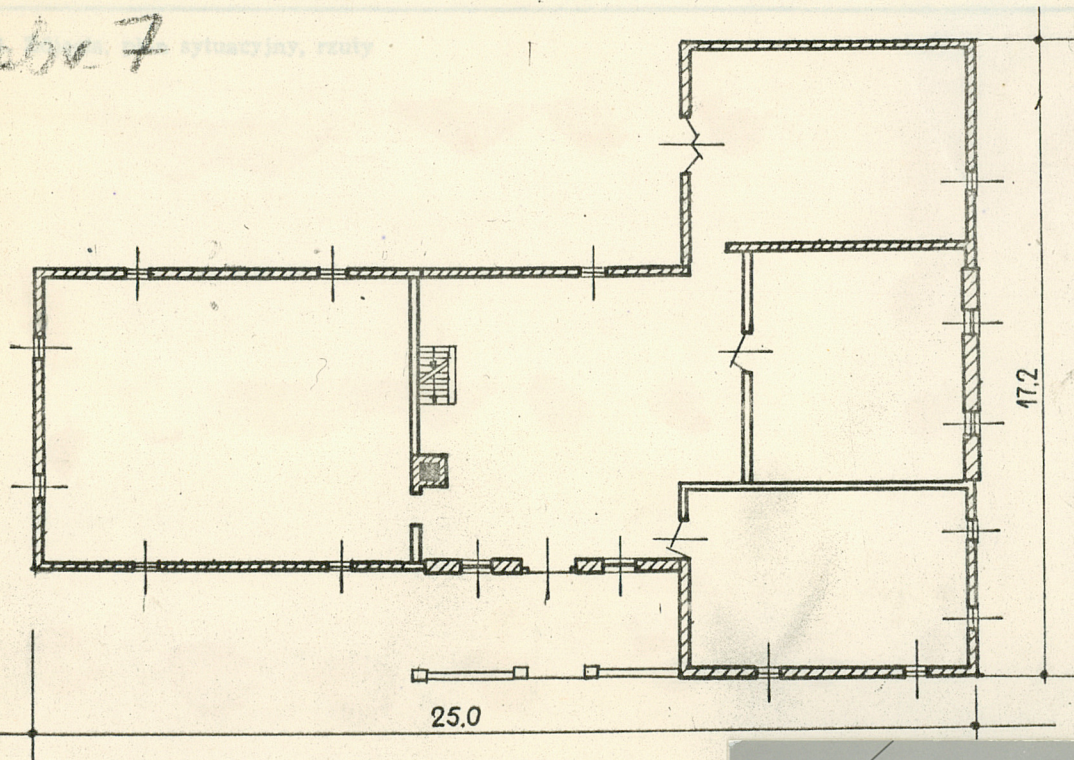
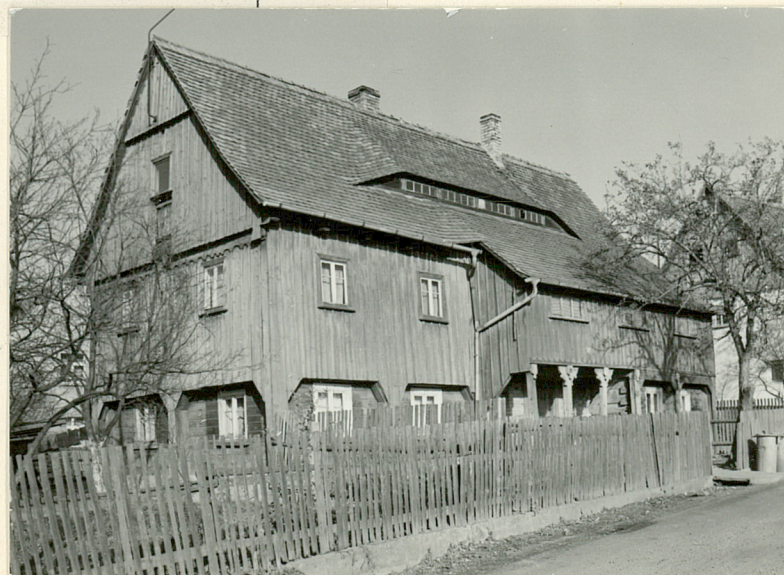
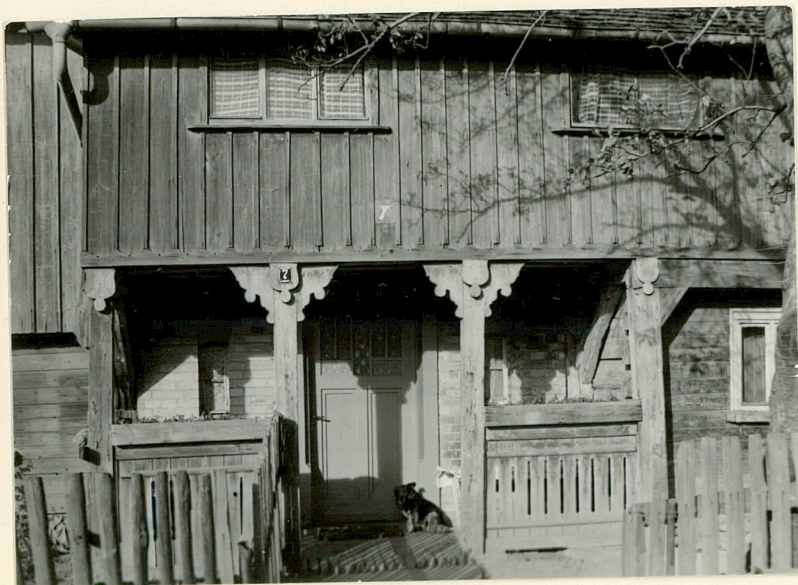
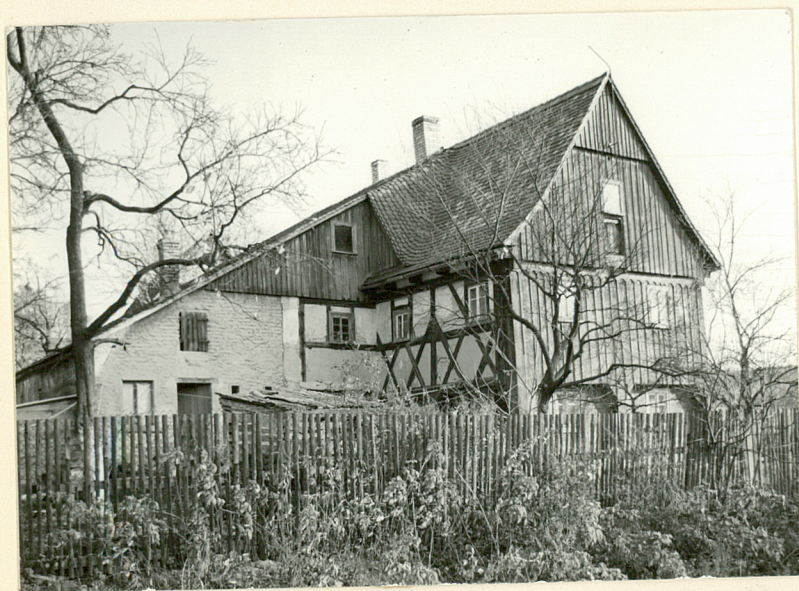
Budynek położony na wydzielonej parceli ogrodzonej płotem, oddalony od ulicy ok. 2 m. Zbudowany z drewna/I kond o konstrukcji orzysłupowo-zrębowej/, muru pruskiego/II kondn/ oraz cegły/ściana portalu. Z drewna wykonano 3-osiovy ganek przed portalem głównym.

Budynek założony na rzucie poziomym prostokątnym, wszystkie pomieszczenia na rzucie prostokątnym. Pośrodku prawie kwadratowa sień, na pn. od niej jedna izba., na pd. dwie izby, w głębokości budynku. Od str. wsch. ganek /widoczne 4 słupy/, od zach. przybudówka.

Bryła budynku niejednolita, dwukondygnacyjowa, nakryta dwuspadowym dachem. Od wsch. II kond. wysunięta w części pn., pod nią ganek wsparty na czterech słupach. Od zach. późniejsza dwukondygnacyjowa przybudówka.

Elewacja frontowa 5-osiova posiada porta z małymi okienkami po boku na osi środkowej, przed nim ganek, na osiach bocznych okna. W II kond. okna.

W elewacji pn. częściowo drewnianej /część wsch./ i częściowo murowanej 5 nieregularnych os pionowych z oknami.

W nieregularnej elewacji zach. w dolnej kond. 3 okno oraz jeden otwór wejściowy / do pomieszczenia gospodarczego/.

Elewacja pd. dwuosiova z oknami /po 2 w każdej kondn/. Wkład pomieszczeń w obu kond. taki sam. Nad pd. izbą parteru dwa pomieszczenia.

II kond. oszalowana deskami, dach o konstrukcji krokwiowej podpartej

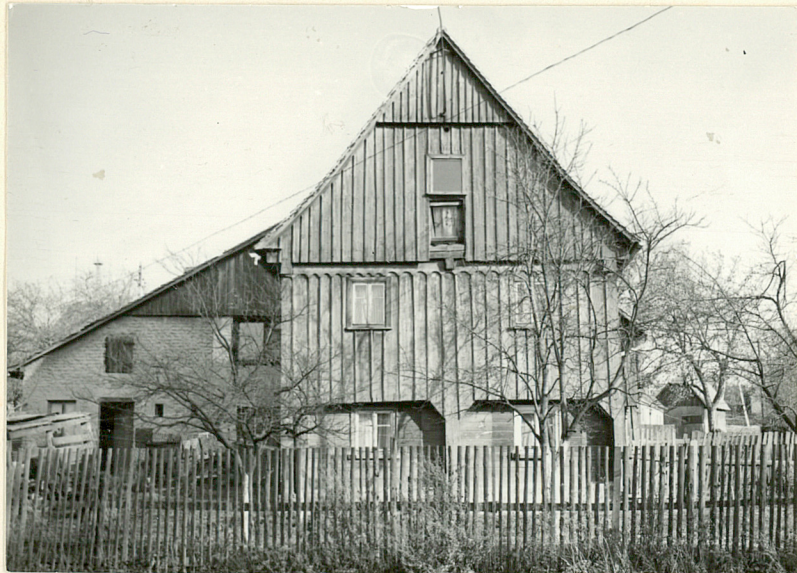
Elementy drewniane częściowo nadgniłe, spróchniałe i zagrzybione.
Mury budynku zawilgocone, z ubytkami, konstrukcja i poszycie dachu w dobrym stanie.

Wymienić elementy drewniane. Osuszyć całość.
