OŚRODEK DOKUMENTACJI
ZABYTEKÓW w WARSZAWIE
KARTA EWIDENCYJNA ZABYTEKÓW
ARCHITEKTURY I BUDOWNICTWA

DOM MIESZKALNY

BOGATYNIA - MARKOCICE

ul. Dąbrowskiego nr 15,
59-700 Bogatynia

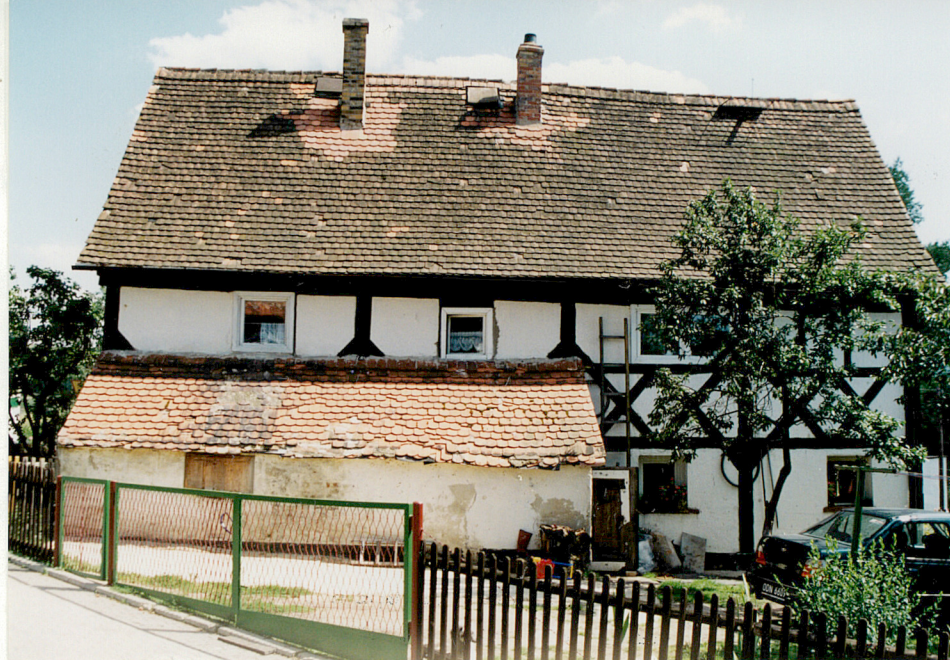
6

ELEWACJA TYLNA(PÓLNOCNA): 2-kondygnacyjna, w przyziemiu po wschodniej stronie zabudowana do wysokości drugiego poziomu kratownicy rygla 2-kondygnacji kondygnacji 1-kondygnacyjnym, murowanym i otynkowanym, aneksem z pulpitowym ceramicznym dachem. W przyziemiu gł. budynek 2-osiowy, aneks 1-osiowy, niesymetryczna; w kondygnacji piętra 3-osiowa, symetryczna. W przyziemiu po stronie zachodniej murowana, gładko otynkowana z dwoma oknami w formie średniej wielkości kwadratów, w głębokich wnękach, z wąskimi ceglanyimi podokiennikami wyróżnionymi ciemnym kolorem od jasnego tynu; okno aneksu w formie poziomego prostokąta przesunięte w kierunku wschodnim i umieszczone tuż pod dachem. Kondygnacja piętra z dwupoziomową kratownicą rygla, szerokoprześłową z fachami kratownicy w formie dużych poziomych prostokątów gdzie w dolnym poziomie fryz z krzyży Św. Andrzeja utworzonych z długich mieczy i zastrzałów. Okna w formie dwóch średniej wielkości kwadratów i jednego poziomego dużego prostokąta ujęte w proste, drewniane opaski umieszczono w górnym poziomie kratownicy rygla na osiach fach.

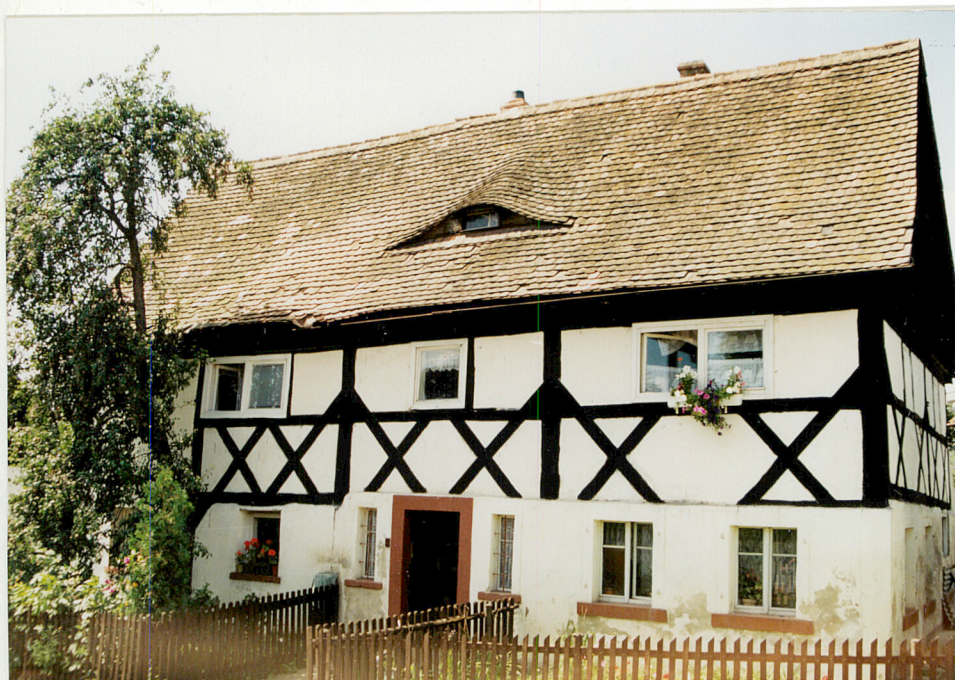
5

ELEWACJA FRONTOWA(POLUDNIOWA): 2-kondygnacyjna, w przyziemiu 7-osiowa, w kondygnacji piętra 3-osiowa z symetrycznym układem okien o drzwi. W przyziemiu, murowana, otynkowana, na 2/3 długości od wschodu mur uskokowo wysunięty nieco przed lico górnej kondygnacji i zachodniej części przyziemia, którą w połowie długości dzieli pionowy 2-kondygnacyjny słup z długim mieczem i zastrzałem. Na osi środkowej średniej wielkości otwór drzwiowy ujęty w kamienną opaskę wyróżnioną ciemnym kolorem od jasnego tynku; drzwi oflankowano dwoma wąskimi okienkami w formie pionowych prostokątów ujętych w tynkowe opaski z wyładowanymi, ceglanyimi, malowanymi podokiennikami. Po wschodniej i zachodniej stronie drzwi frontowych rozmieszczono parami średniej wielkości w formie pionowych prostokątów po wsch. stronie ujętych w tynkowe opaski z szerokimi, ceglanyimi podokiennikami, malowanymi, po stronie zachodniej okna z wąskimi ceglanyimi podokiennikami rozdziela drewniany słup z mieczami malowany na ciemno. W kondygnacji piętra kratownica rygla dwupoziomowa, szeroko przeszłowa o dużych poziomych fachach szachulca w formie prostokątów; w dolnym poziomie fryz z krzyży Św. Andrzeja utworzonych z długich mieczy i zastrzałów. W górnym poziomie kratownicy umieszczono okna: na osi drzwi frontowych średniej wielkości kwadratowe okno ujęte w prostą drewnianą opaskę oflankowane, pojedynczymi, dużymi oknami, w formie poziomych prostokątów, ujętych w proste drewniane opaski i umieszczone na osiach środkowych sąsiednich fach.

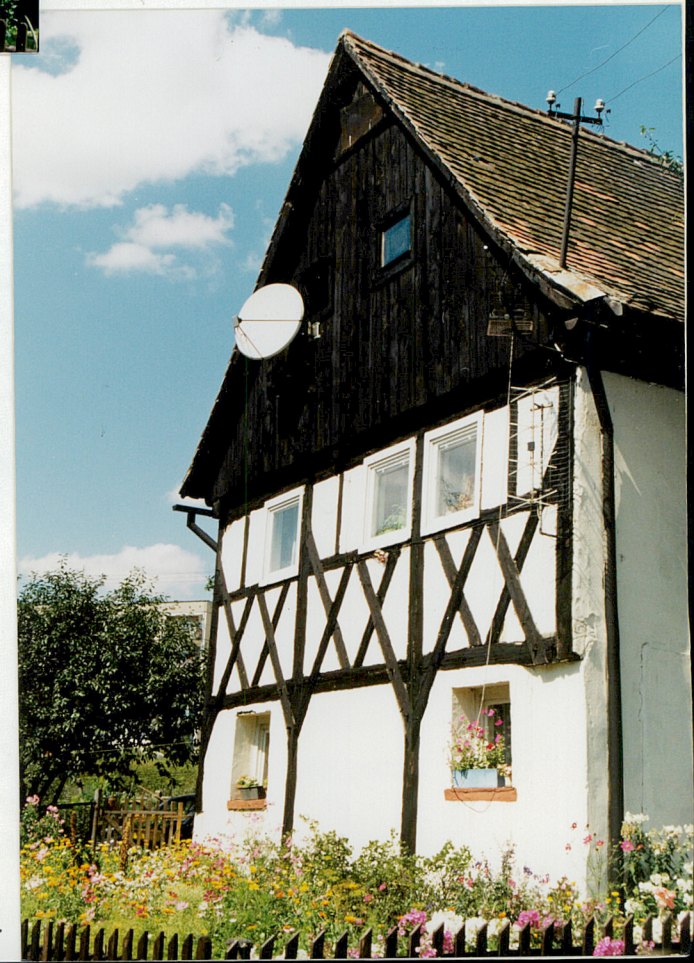
7

ELEWACJA BOCZNA(ZACHODNIA): 3-kondygnacyjna z trzecią kondygnacją w obrębie trójkątnego szczytu. W przyziemiu i w kondygnacji strychu 2-osiowa, w kondygnacji piętra 3-osiowa, niesymetryczna. Na całej wysokości elewacji wykorzystano mieszane konstrukcje ścian wyróżniając trójkątny szczyt niewielkim wysunięciem – o pół grubości belki murłaty – przed lico dolnych kondygnacji. W parterze murowana, malowana na jasno słupy na ciemno, 3-prześłowa, z dwukondygnacyjnymi słupami z długimi mieczami: dwoma centralnie umieszczonymi i jednym(pn.) narożnym; południowy wycięty do poziomu piętra z fragmentem miecza. W dwóch skrajnych przeszłach, na osiach środkowych okna w formie średniej wielkości kwadratów w głębokich wnękach. W kondygnacji piętra ściana rygłowa z dwupoziomową kratownicą o dużych kratkach w formie poziomych prostokątów o fachach szachulca malowanych na jasno a belkach na ciemno. Dolny poziom kratownicy ozdobiony parami krzyży Św. Andrzeja utworzonych z długich mieczy i zastrzałów;

ELEWACJA BOCZNA(ZACHODNIA),C.D.: górne kraty podzielono krótkimi słupkami rygla, na nim umieszczono trzy średniej wielkości kwadratowe okna ujęte w proste drewniane opaski, rozmieszczone po jednym w każdym polu : dwa południowe skupione przy pd. centralnym słupie, północne okno skupione przy pn. centralnym słupie. W kondygnacji trójkątnego szczytu elewacja oszalowana deskami na styk, malowanymi na ciemno z dwoma niewielkimi, kwadratowymi okienkami w środku rozmieszczonymi po obu stronach osi.

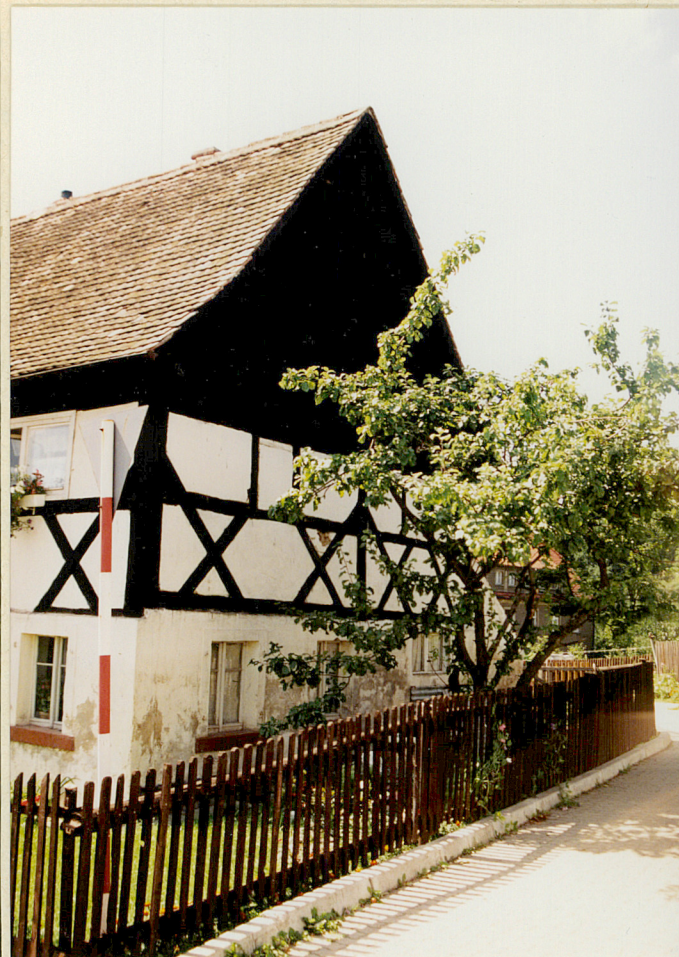
8

ELEWACJA BOCZNA(WSCHODNIA): 3-kondygnacyjna - trzecia kondygnacja w obrębie trójkątnego szczytu; 3-osiowa w przyziemiu, ślepa w kondygnacji piętra i 2-osiowa w kondygnacji strychu. Na całej wysokości elewacji wykorzystano mieszane konstrukcje ścian wyróżniając trójkątny szczyt niewielkim wysunięciem – o pół grubości belki murlaty – przed lico dolnych kondygnacji. W parterze murowana, malowana na jasno, przedłużona o szerokość aneksu ogrodowego z murowanym szczytem w formie trójkąta prostokątnego. Dwa okna średniej wielkości w formie pionowych prostokątów ujęte w tynkowe opaski z szerokimi, ceglanyimi podokiennikami wyróżnionymi ciemnym kolorem od jasnego tynku elewacji rozmieszczono w równych odstępach na południowej i centralnej osi; trzecie okno w formie szerokiego, poziomego prostokąta umieszczono nieco wyżej niż dwa pierwsze tuż przy pn.narożniku budynku. W kondygnacji piętra ściana ryglowa gdzie rygle malowane na ciemno tworzą dwupoziomową kratownicę o dużych, poziomych, prostokątnych polach, wypełnioną fachami szachulca malowanego na biało. Dolny poziom kratownicy zdobią pary skrzyżowanych mieczy i zastrzałów torzących krzyże Św. Andrzeja. Górne pola kratownicy dzielą pary niskich słupków(dawne otwory okienne). W kondygnacji strychu oszalowanej na ciemno malowanymi deskami, w centrum umieszczono parę niewielkich, kwadratowych okienek ujętych w drewniane, proste opaski. rozmieszczonych blisko osi środkowej.

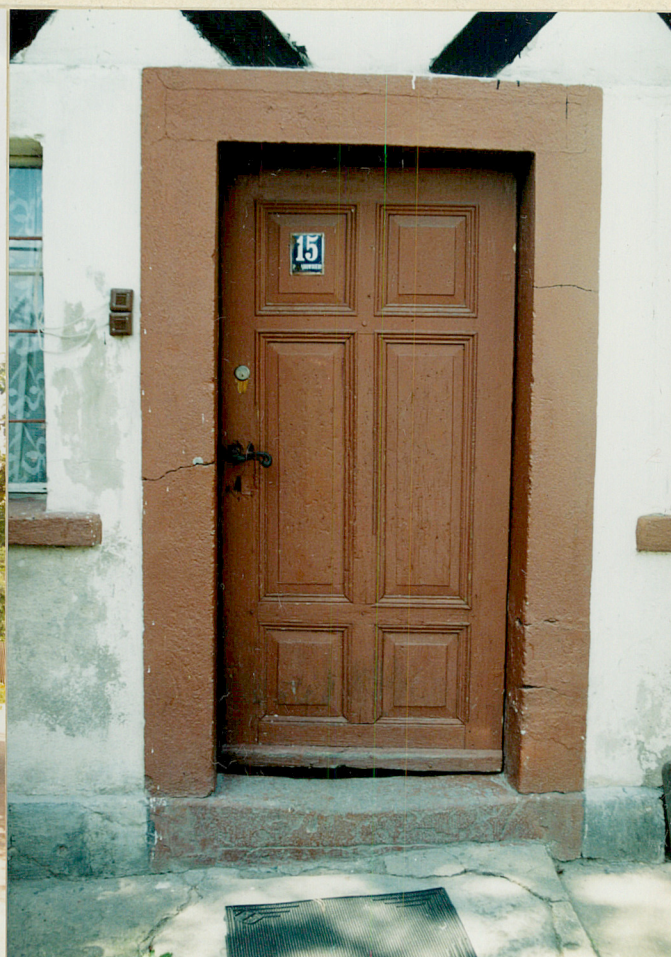
9

Drzwi: zewnętrzne, frontowe - osadzone w płytkiej wnęce o prostym nadprożu ujęte w kamienną opaskę, drewniane, 1-skrzydłowe, bez odrzwi; skrzydło ramowo-6 płycinowe; płyciny w formie kwadratów(dolna i górna para) rozdzielonych parą pionowych, wydłużonych prostokątów, krawędzie profilowane w ćwierć wałki, lustra profilowane w raut; zawiasy pasowe, zamek zewnętrzny, klamka kuta. **Tylne** - osadzone bez odrzwi, 1-skrzydłowe, deskowo-listwowe na zawiasach pasowych.

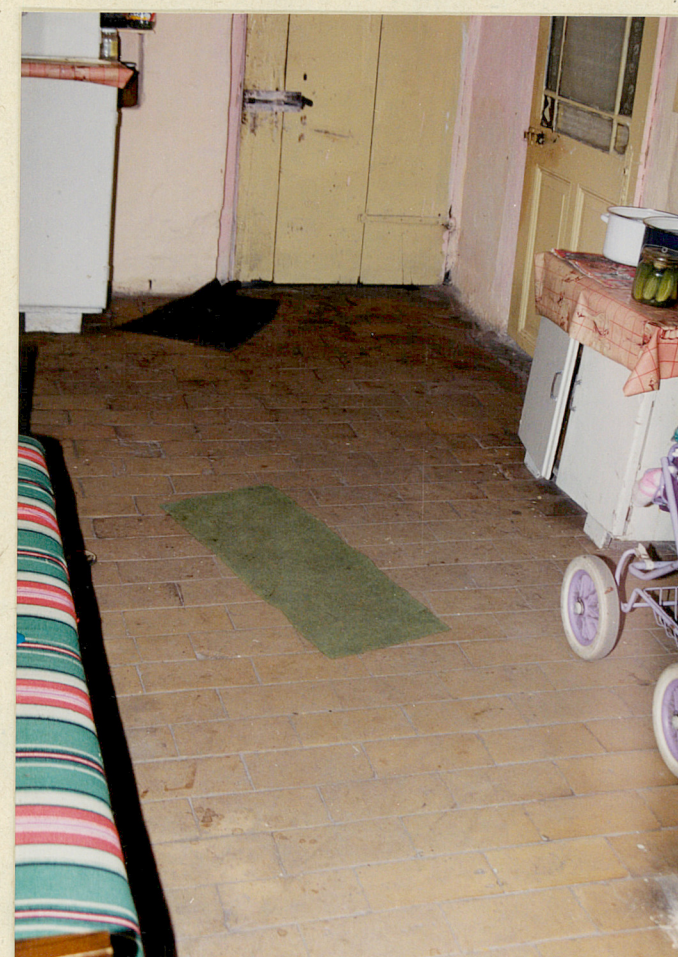
10

Posadzki: *cementowa wylewka* pokryta ceglanymi płytkami(sień gł.); *betonowa wylewka* pokryta wykładzinami PCV(4) i naga(5); *gliniana polepa ze słomą* - strych, w piwnicy pokryta ceglanymi płytkami; *drewniane* podłogi z desek na styk na legarach(przyziemie) na belkach stropowych(piętro).
